Deponie Tuningen

Sanierung des Südgrabenableiters

Haltung GS1A

Abschlussbericht

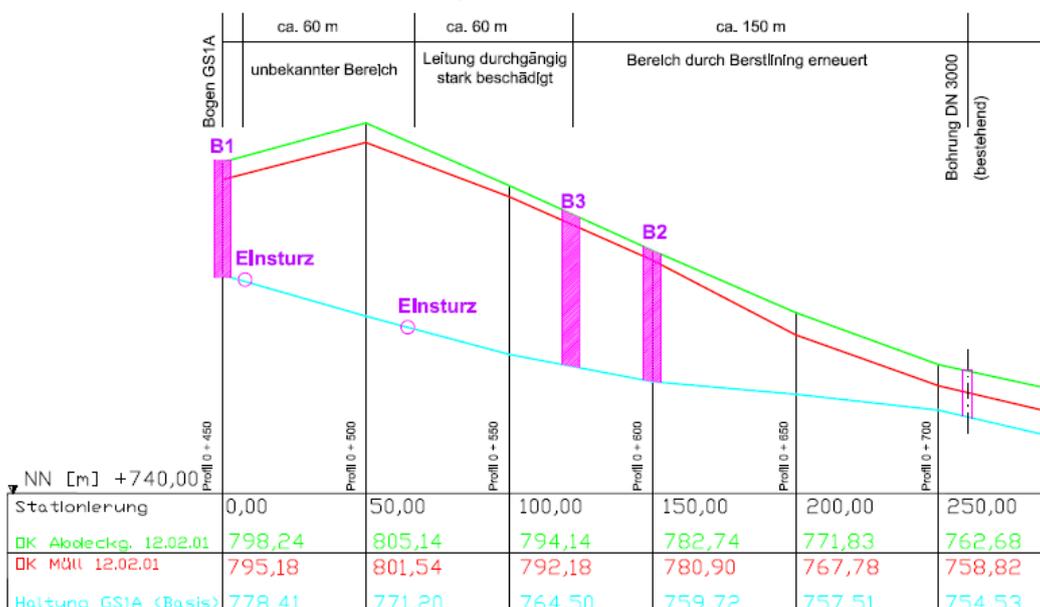
Herkömmlicherweise hätten an diesen beiden Zwangspunkten erneut Baugruben abgeteuft werden müssen, die jedoch in einem Fall mehr als 40 m tief gewesen wären. Die Ausgangssituation wird in nachfolgender Skizze (Bild 1) nochmals dargestellt.

Bild 1: Situation der Sanierung des Südgrabenableiters der Deponie Tunningen vor dem Pilotprojekt

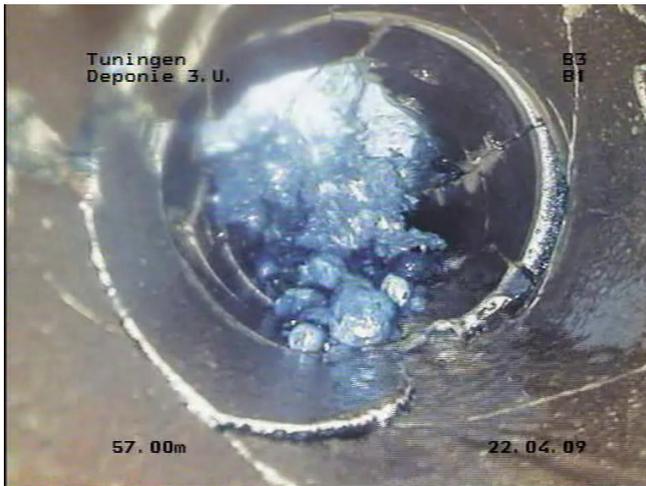
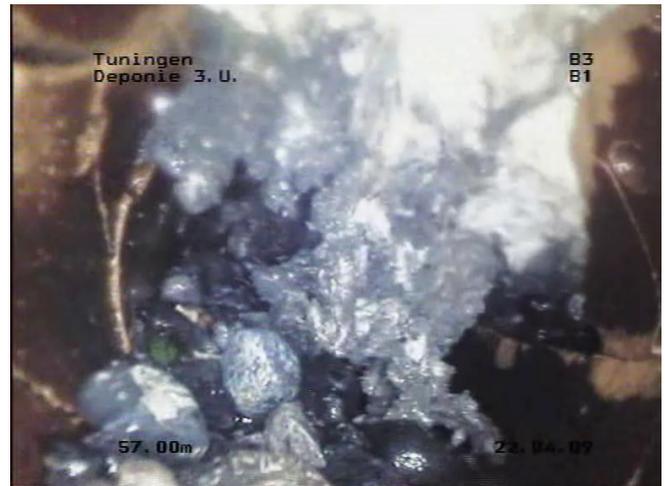
Bild 2 und 3: Einsturz der Sickerwasserleitung ca. 60 m von Baugrube B3

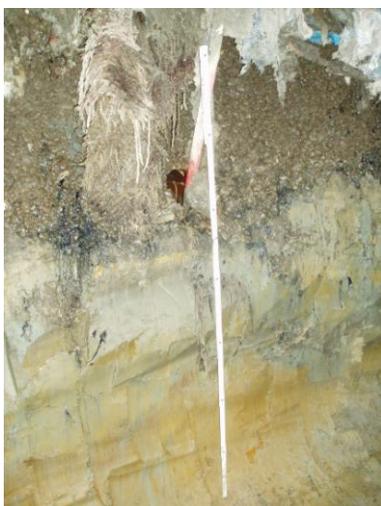
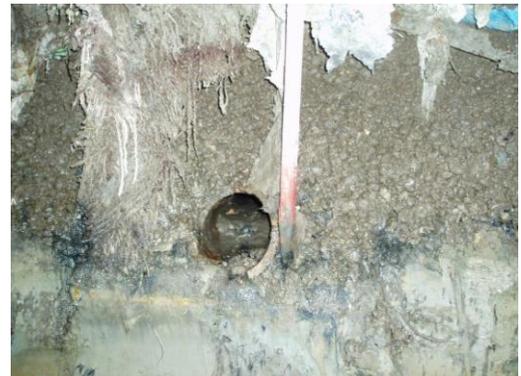
**Bild 9 und 10: freigelegtes
Altrohr**

Deutlich erkennbar ist über dem Altrohr eine ca. 50 cm starke Lage aus Drainagekies sowie die Einbettung des Rohres in die Basisabdichtung.

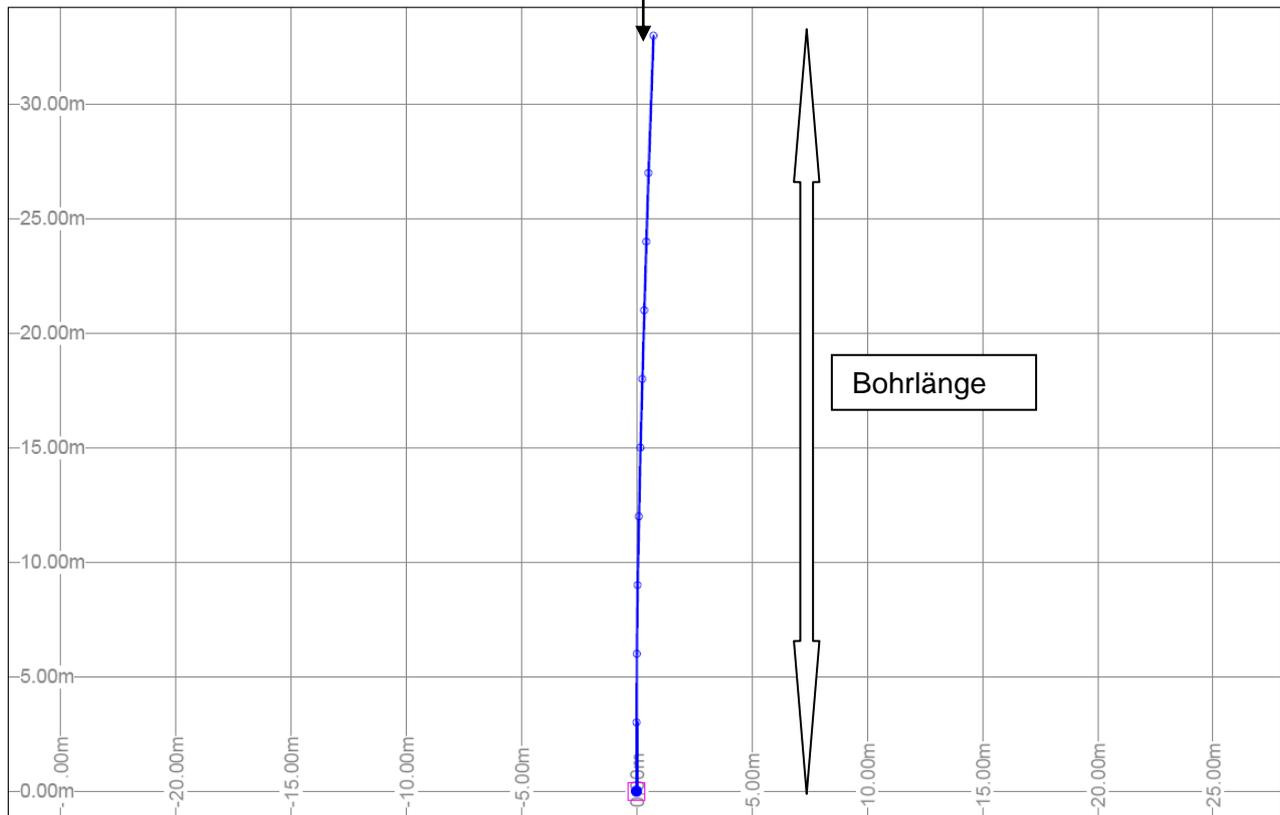
Bild 29: Vermessungsergebnis des Bohrkanals

Diese Rechtsabweichung ließ sich mit der Peilungsvermessung zwischen Baugrube B1 und B3 zur Deckung bringen, bei der eine Richtungsabweichung im Winkel von 9° festgestellt wurde. Das Altrrohr wurde hier vermutlich in einem langgezogenen Bogen verlegt.

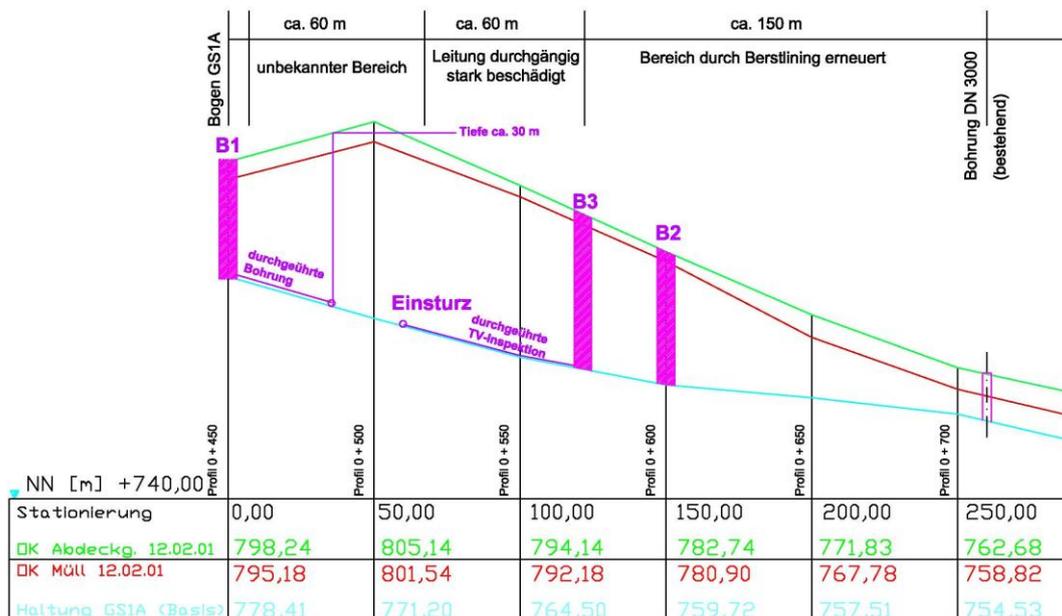
Die vorgesehene Verfahrensstrategie ließ sich bis zum Zeitpunkt des Bohrstillstandes erfolgreich umsetzen. Aussagen über die Ursache für den Bohrstillstand waren zu diesem Zeitpunkt rein spekulativ. Alle Erkenntnisse aus den Bergungsversuchen sprachen dafür, dass sich im Bereich der Bohrspitze eine Havarie ereignet haben muss, die zu einem Verkanten derselben führte. Durch dieses Verkanten lässt sich die Bohrspitze nicht mehr bewegen. Die nachfolgende Schnittzeichnung zeigt den Sachstand nach der Havarie des Pilotrohres.

Bild 32: Sachstand nach durchgeführter Horizontalbohrung

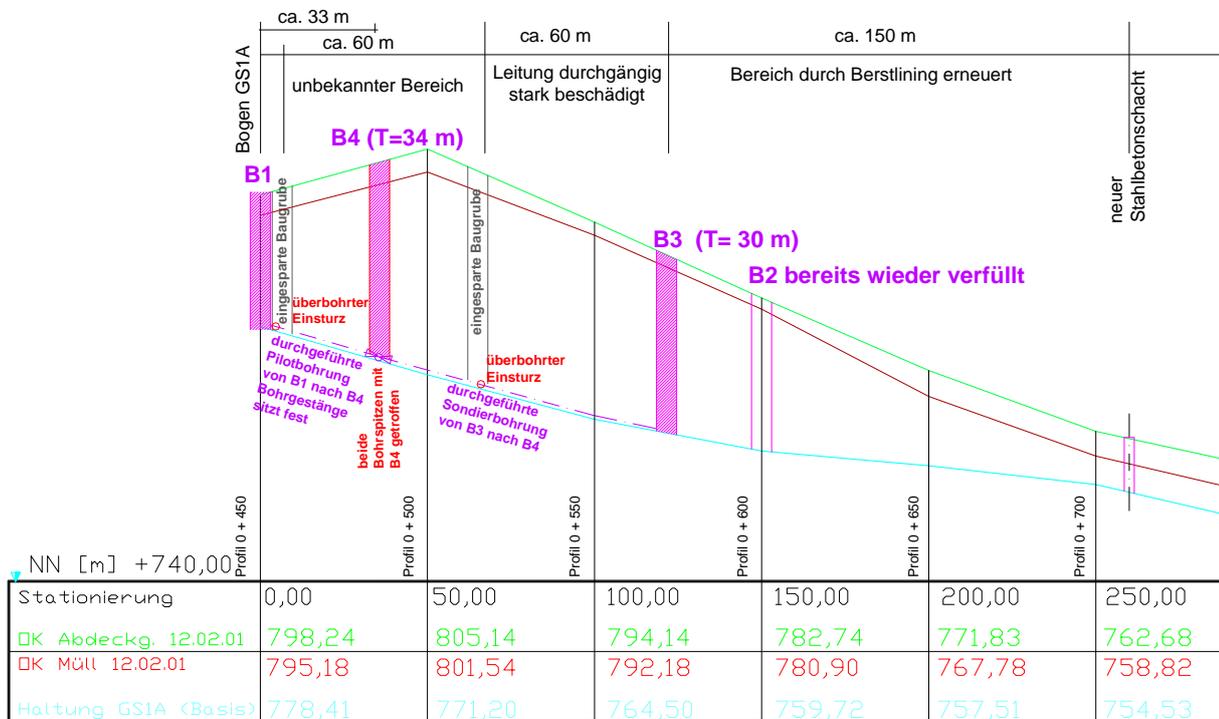
Die nachfolgende Abbildung 36 zeigt den Sachstand nach der Herstellung der Baugrube B4 und dem Antreffen der Spitzen der beiden Bohrgestänge.

Bild 36: Projektstand nach dem Abteufen der Bergebaugrube B4

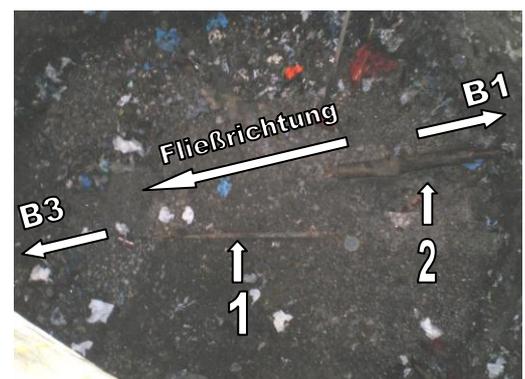
Bild 37: Draufsicht auf die Lage des Sondiergestänges von B3 (1) und des Pilotrohres von B1 (2) in Bergebaugrube B4.

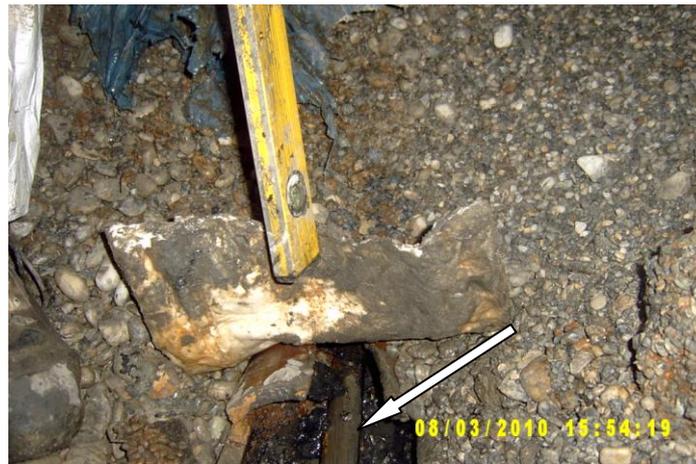
- Das von Baugrube B3 ausgehend vorgetriebene Sondiergestänge befand sich genau in der Trasse des Altrohres, so dass hier feststand, dass der Einsturz bei 60 m überbohrt wurde und eine direkt Verbindung zwischen den Baugruben B3 und B4 auf einer Länge von 82 m hergestellt werden konnte (siehe Bild 37). Eine weitere Untersuchung seitens der Sondierbohrung war nicht erforderlich, da die Aufgabe vollumfänglich erfüllt wurde.

Bild 38: Lage des Sondiergestänges von Baugrube B3 im Altrohr

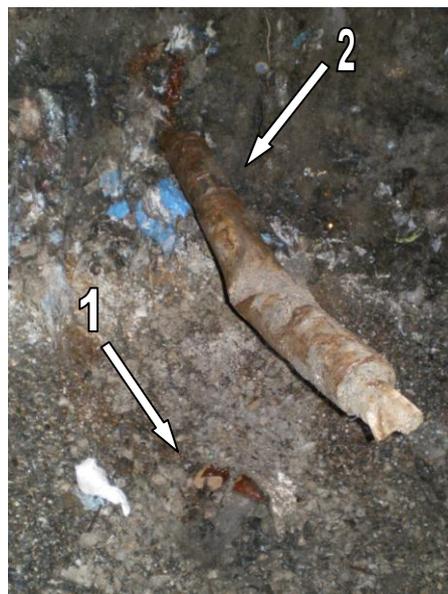
- Die Bohrung von B1 nach B4 hat die Rohrtrasse verlassen. Die Bohrspitze ragte ca. 1 m über und ca. 0,40 m seitlich der Altrohrtrasse aus dem Abfall in die Baugrube. Bild 39 zeigt die horizontale Lage des Bohrgestänges über dem Altrohr. Die sichtbare Verformung ist auf die Beschädigung durch den Aushubgreifer des Seilbaggers zurückzuführen, da das Pilotrohr in dieser Höhe über dem Altrohr noch nicht vermutet wurde.

Bild 39: Lage des Pilotrohres (2) von Baugrube B1 und Altrohrtrasse (1)

„Aufgrund unserer Untersuchungen wird als wahrscheinlich angenommen, dass die Bohrung B1 nach B4 die Rohrtrasse verlassen hat, da sie wegen der Einstürze der Steinzeugrohre keine ausreichende Führung hatte. Durch die festen Inkrustationen auf der Rohrsohle und/oder Gefällewechsel erfolgte eine Ablenkung des Bohrgestänges nach oben. Die relativ lockere Kiesrigole bildet dabei ebenfalls keinen Widerstand.

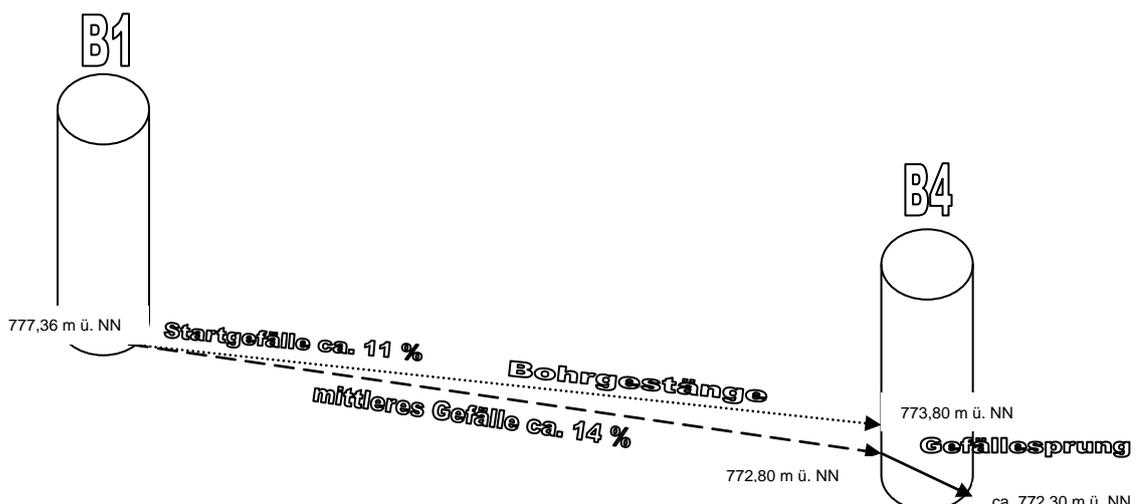
- Im Bereich der Baugrubensohle bestand ein Höhenunterschied zwischen ankommender (von B1) und weiterlaufender Leitung (nach B3) von ca. 50 cm auf einer Strecke von 3 m und somit einem rechnerischen Gefälle von ca. 17 %. Derartige Richtungsänderungen können mit den gängigen Bohrverfahren nicht bewerkstelligt werden. Aus der Vermessung des Altrohres in den Baugruben B1 und B4 ergab sich ein mittleres Gefälle von ca. 14 %. Das Gefälle der Altrohrleitung in Baugrube B1 als Startbaugrube der Bohrung betrug jedoch lediglich ca. 11 % und war wesentlich kleiner als das letztendlich ermittelbare Gefälle **nach dem Öffnen der Baugrube B4**. Die Konstellation soll durch nachfolgende Skizze verdeutlicht werden.

- Zwischen den beiden einmündenden Rohrbereichen wurde ein ca. 2 m langer Bereich aufgefunden in dem kein Rohr verlegt war, d.h. die Altrohrtrasse war in diesem Bereich unterbrochen.

Der Einbauzustand der Steinzeugleitung wies durch den vorgefundenen Höhenunterschied und durch das fehlende Rohrstück im Bereich der Baugrube schwere Mängel auf. Der Zustand der Steinzeugrohre war durch Risse und Scherbenbildung sowie verfestigte Ablagerungen schlecht. ...
