## **„Standzeitprognose von Sickerwasserleitungen aus PE“**

**Im Auftrag des Umweltministeriums  
Baden-Württemberg**

Abschlussbericht

Im Rahmen einer aktuell anstehenden Sanierung einer Sickerwassertransportleitung auf der Deponie „Burghof“ (Landkreis Ludwigsburg) bot sich die Möglichkeit, Proben aus gerissenen Rohrabschnitten einer PE-Leitung zu entnehmen. Die in genannter Haltung festgestellte Rissbildung weicht von den herkömmlichen Randbedingungen in gerissenen PE-Drainagerohren (gelocht oder geschlitzt) ab, da es sich um eine vollwandige Abflussleitung unterhalb der Basisabdichtung handelt. Dieser Aspekt „verschärft“ die Diskussion dahingehend, dass das Riss begünstigende Element der Drainageöffnungen fehlt. Die Beschreibung der betroffenen Haltung S6.1 erfolgt im Weiteren.

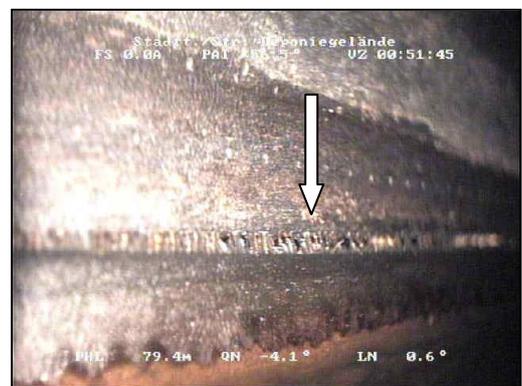
Abbildung 1: Beginnender Längsriss in einem PE – Rohr

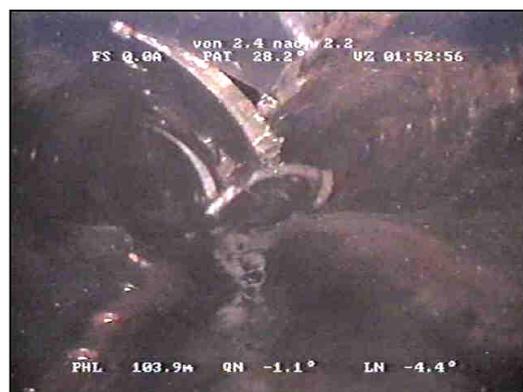
Abbildung 2: Einsturz in einem PE - Rohr

Kommt es zu einer Überlagerung der verschiedenen Längrisse mit Querrissen sowie zu einem „Durchreißen“ der gesamten Rohrwandstärke, kann dies zu Scherbenbildung bzw. im Endstadium zu einem Einsturz der PE-Leitung führen (Abbildung 2), wie er ansonsten nur von den biegesteifen Steinzeugleitungen bekannt ist.

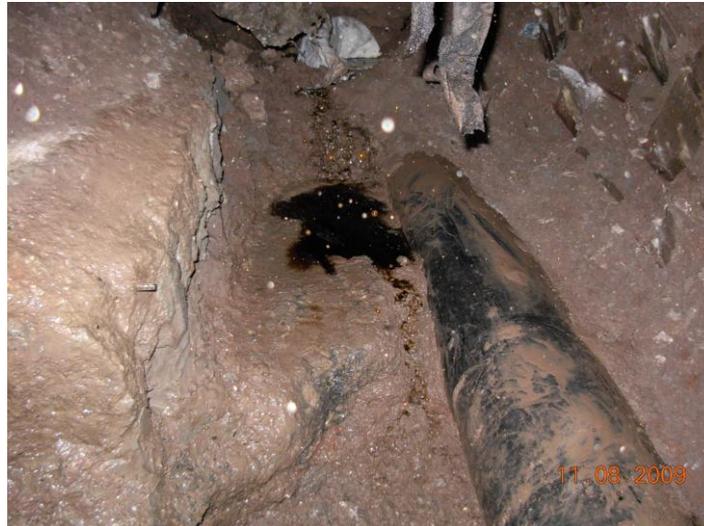
Das Rohr wurde beim Einbau in bindiges Material eingebettet und befindet sich im Sanierungsbereich zwischen 0 m (Durchdringungsbereich) und bis zu 2,5 m unterhalb der Basisabdichtung. Die nachfolgende Abbildung zeigt das in der Baugrube (Tiefe ca. 40 m) freigelegte Vollrohr.

Abbildung 3: Einbettung des zu untersuchten Rohres

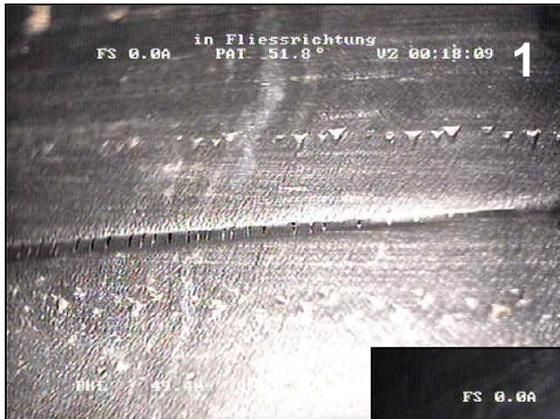
Stufe 1 Vertiefung

**Abb. 4 bis 6: Entwicklungsstadien der Rissbildung in biegesteifen Rohren ohne Lochung bzw. Schlitzung**

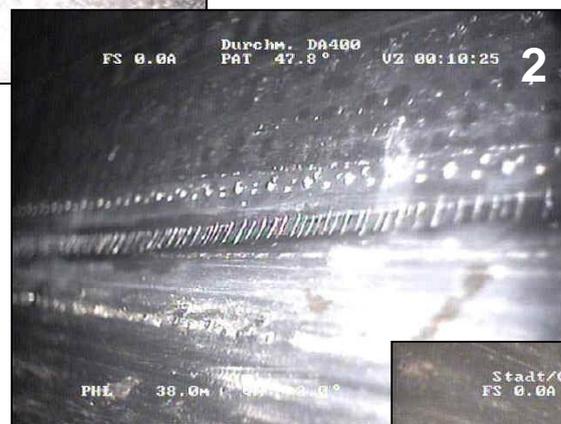
Stufe 2 Dehnung  
mit Fadenbildung

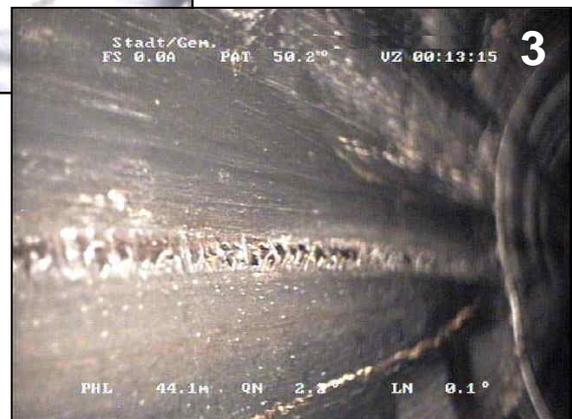
Stufe 3 Riss

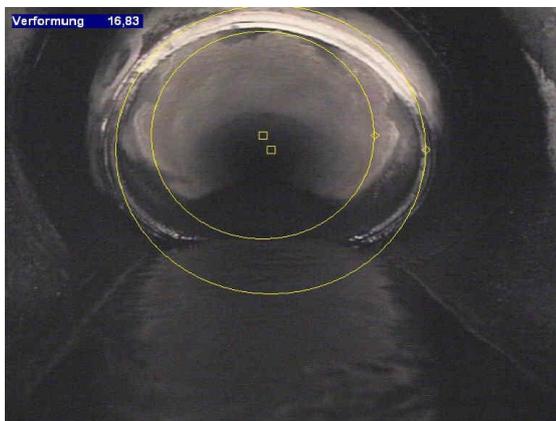
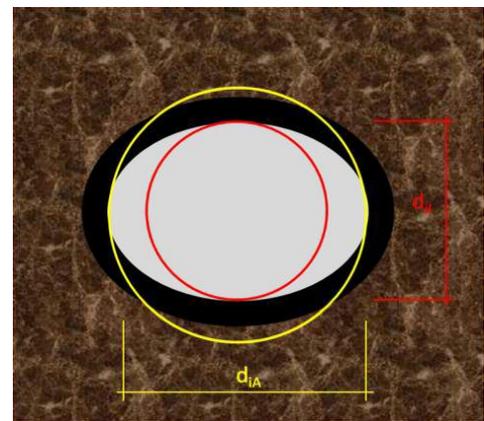
Das Hauptschadensbild der Haltung S6.1 zeigt sich in Form von Längsrissen im Scheitel-, Kämpfer und Sohlbereich der Leitung, die 2005 erstmals festzustellen waren. In Teilbereichen wurden in 2008 erstmals auch Querrisse festgestellt. Die Längsrisse haben sich zunächst im Scheitel- und im Kämpferbereich gezeigt. In einem fortgeschrittenen Stadium wurden Risse auch in der Sohle festgestellt. Weiter weist die Haltung Deformationen mit Querschnittsreduzierungen zwischen 10 und 17 % auf.

Abbildung 7: stärkste Verformung im untersuchten Bereich und Vermessungsprinzip

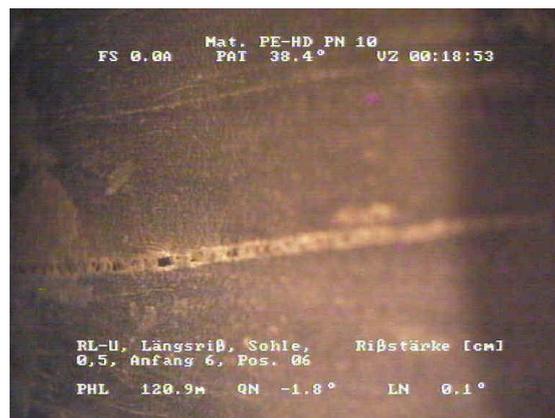
Abbildung 9: Beginnender Längsriß in der Sohle

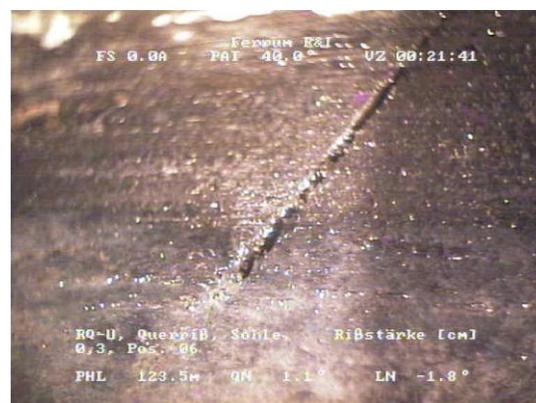
Abbildung 10: Querriß in der Sohle

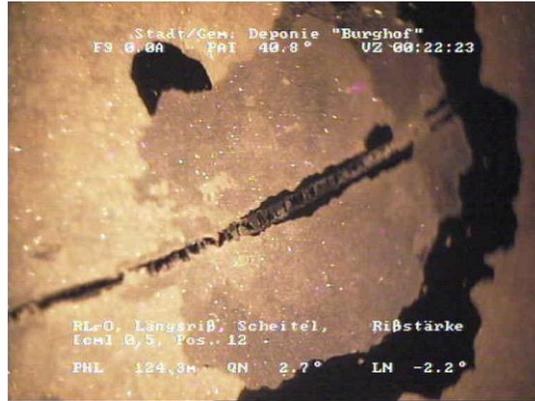
Abbildung 11: Querriss in der Sohle

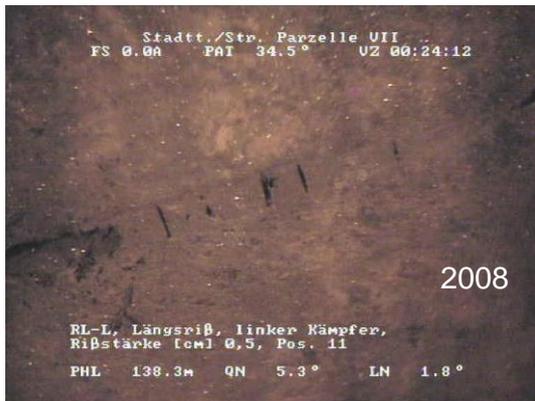
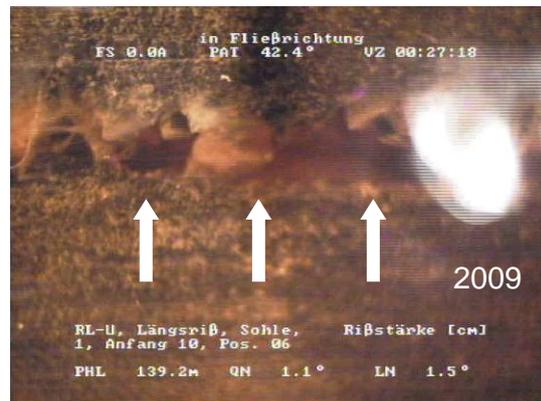
Abbildung 12 und 13: Entwicklung eines Längsrisses beginnend im linken Kämpfer (2008) bis in die Sohle (2009)

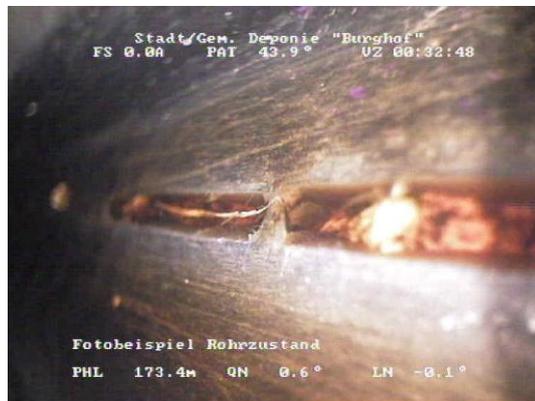
Abbildung 14: stark aufklaffender Längsriß

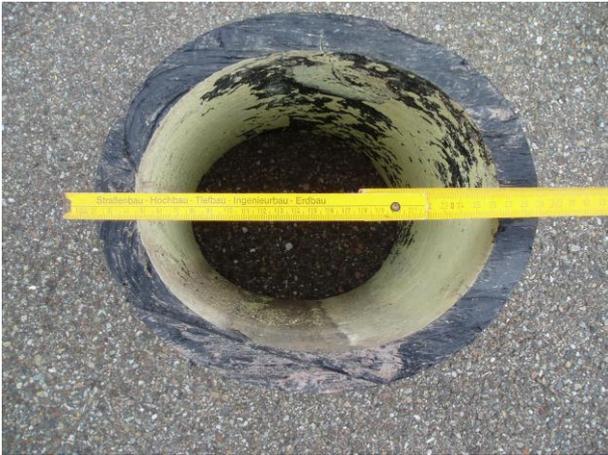
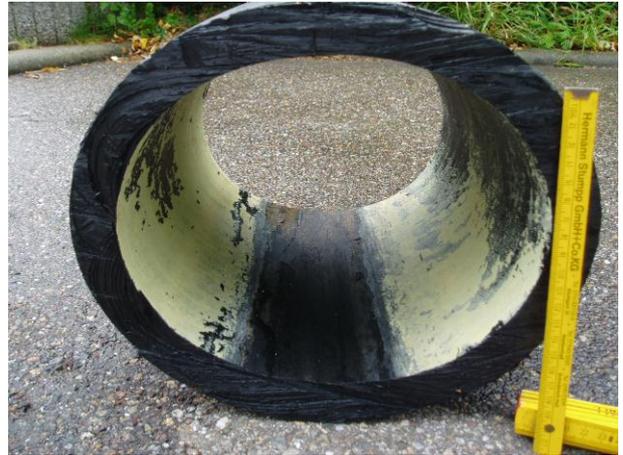
Abbildung 15 und 16: ausgebaute Rohrprobe, leicht verformt (ca. 10 %)

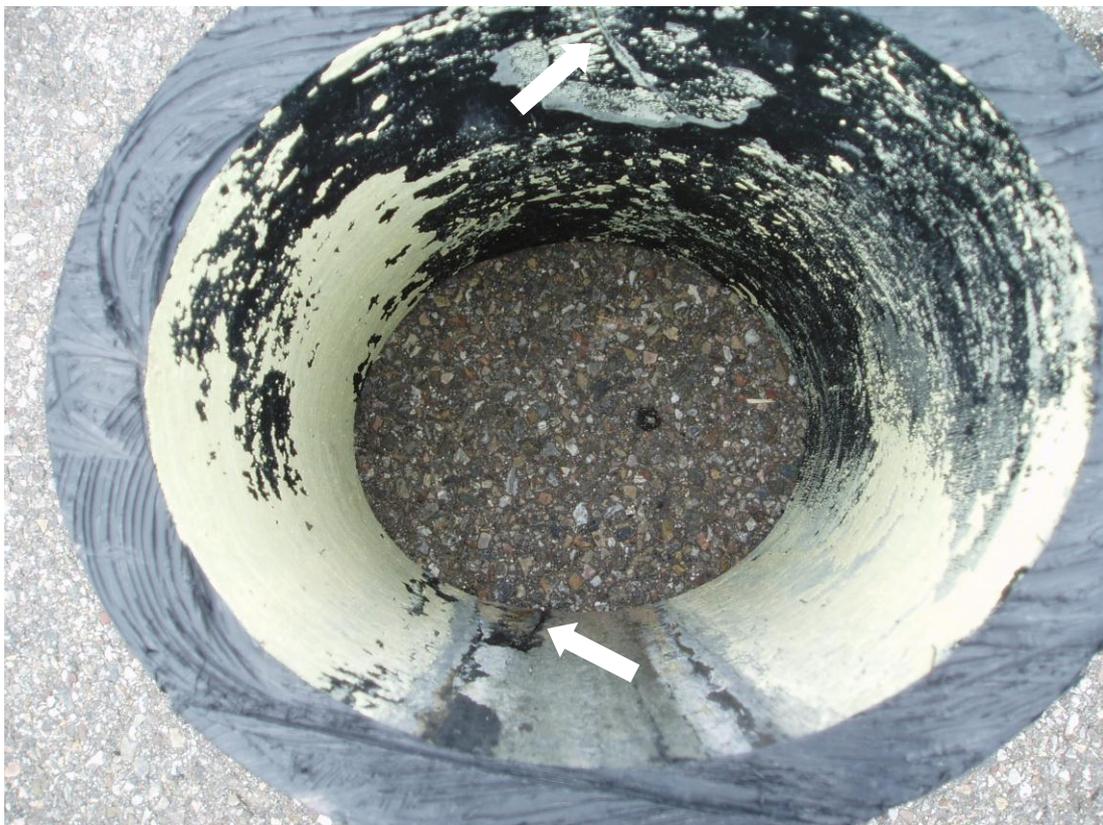
Abbildung 17: Riss im Scheitel- und Sohlbereich

Abbildung 17 zeigt deutlich, dass sich die Risse in Bereichen gebildet haben in denen, bedingt durch die Verformung, Zugspannungen entstehen.

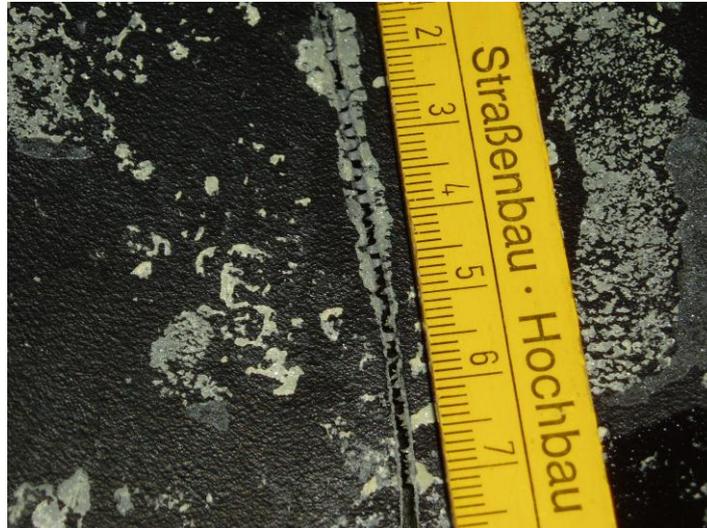
Die vorhandenen Risse zeigen die Strukturen der in Abschnitt 6 dargestellten Entwicklungsstufen. In nachfolgender Abbildung ist die Bildung von „PE-Fäden“ (Entwicklungsstufe 2) zu erkennen, die in einer dritten Phase mit dem Aufklaffen des Risses abreißen.

**Abbildung 18: Struktur des Längsrisses in Phase 2**

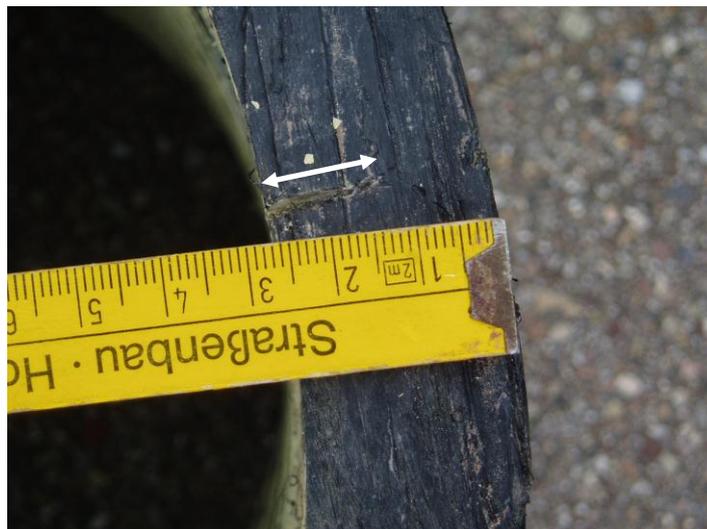
**Abbildung 19: Tiefe des Längsrisses in Phase 2**

Abbildung 19 zeigt, dass die Risstiefe des in Abb. 18 dargestellten Längsrisses etwa die Hälfte der Rohrwandstärke von ca. 25 mm beträgt.

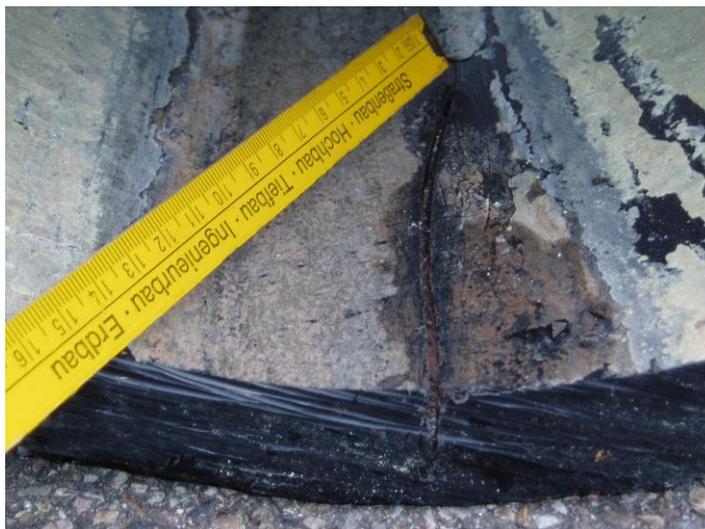
Die nachfolgenden Abbildungen zeigen einen Riss der Stufe 3. Deutlich erkennbar ist hier, dass das PE keine Fadenbildung mehr aufweist und der Riss deutlich aufklafft. Das „Aufweiten“ des Risses hat zur Folge, dass auch die Risstiefe auf ca.  $\frac{3}{4}$  der Rohrwandstärke zunimmt. Die Rissbreite beträgt ca. 2 mm (8 % der Wandstärke bzw. 8 ‰ des Rohrdurchmessers).

**Abbildung 20: aufklaffender Längsriss**

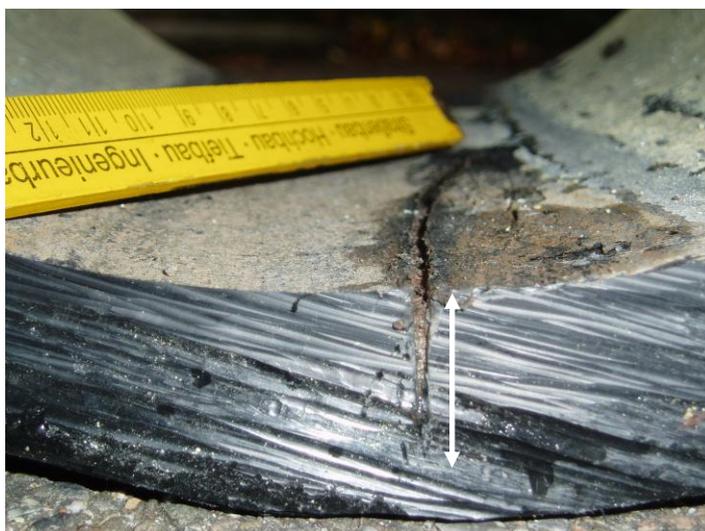
**Abbildung 21: Tiefe eines aufklaffenden Längsrisse**

Die Darstellung macht deutlich, dass die Risstiefe in der Rohrwand mit der Entwicklungsstufe bzw. Breite des Risses einhergeht. Es kann festgehalten werden, dass schon bei einer Rissbreite von ca. 2 mm sich eine Risstiefe von ca. 1,9 cm eingestellt hat.

Die gezeigten Ausmaße machen deutlich, dass sich ein Durchreißen der gesamten Rohrwandstärke und somit ein kompletter Verlust der Rohrstatik schon bei geringen Rissbreiten einstellen kann.

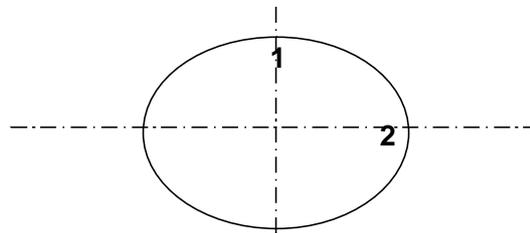
Die Berechnung der Randfaserdehnung an der Rohrwandinnenseite am Scheitel (Stelle 1) beträgt  $2,2\text{ %}$ , am Kämpfer (Stelle 2) wurde eine Stauchung von  $2,7\text{ %}$  berechnet

Fazit: Die berechnete Randfaserdehnung liegt unterhalb des in DVS 2205-1 genannten Grenzwertes von  $3\text{ %}$ .

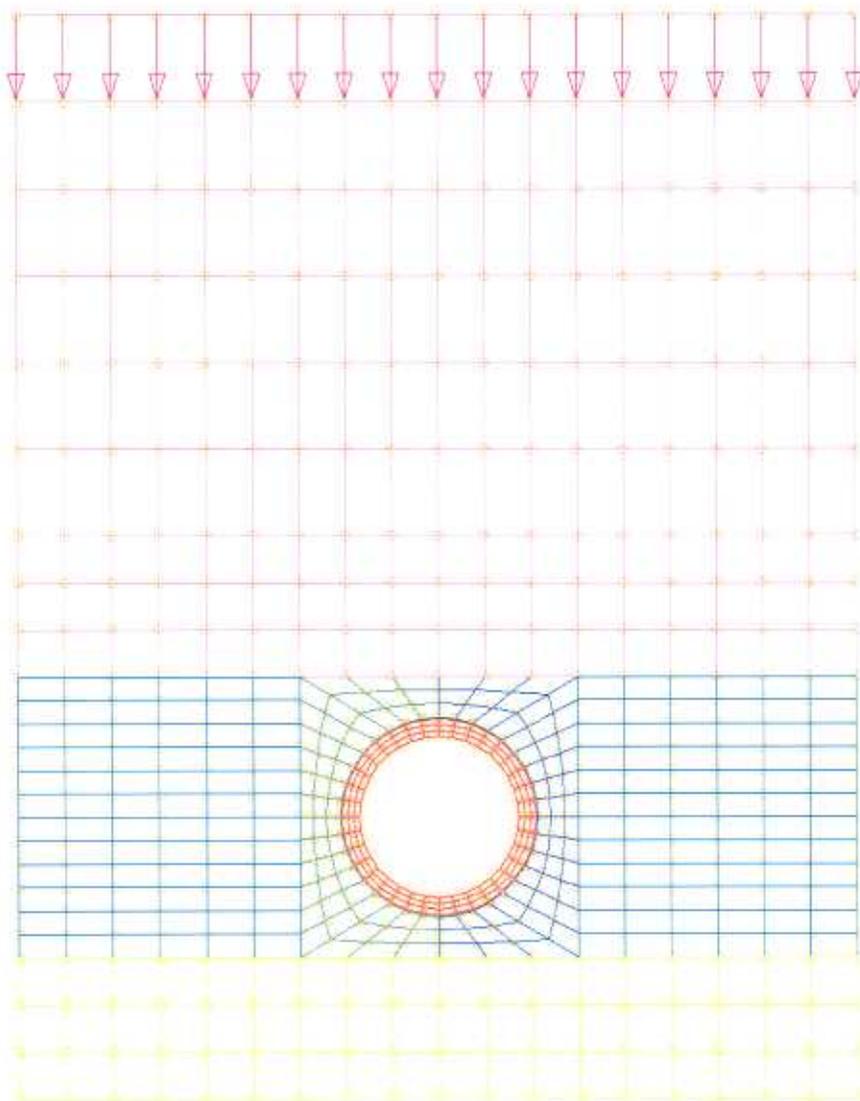
Bild 2 FEM Model

Die maximalen Verformungen betragen 26,4 - 12,6 = 13,8 mm entsprechend 5,4 %. In diesem Fall treten Zugspannungen von bis zu 12,2 N/mm<sup>2</sup> auf.
