Deponie Hintere Dollert

Überprüfung der Stimmigkeit der TAUPE-Messungen mit den Schichtabflüssen und Beleg der ausreichenden Leistungsfähigkeit nach DepV

Bericht

Karlsruhe, den 10. März 2013

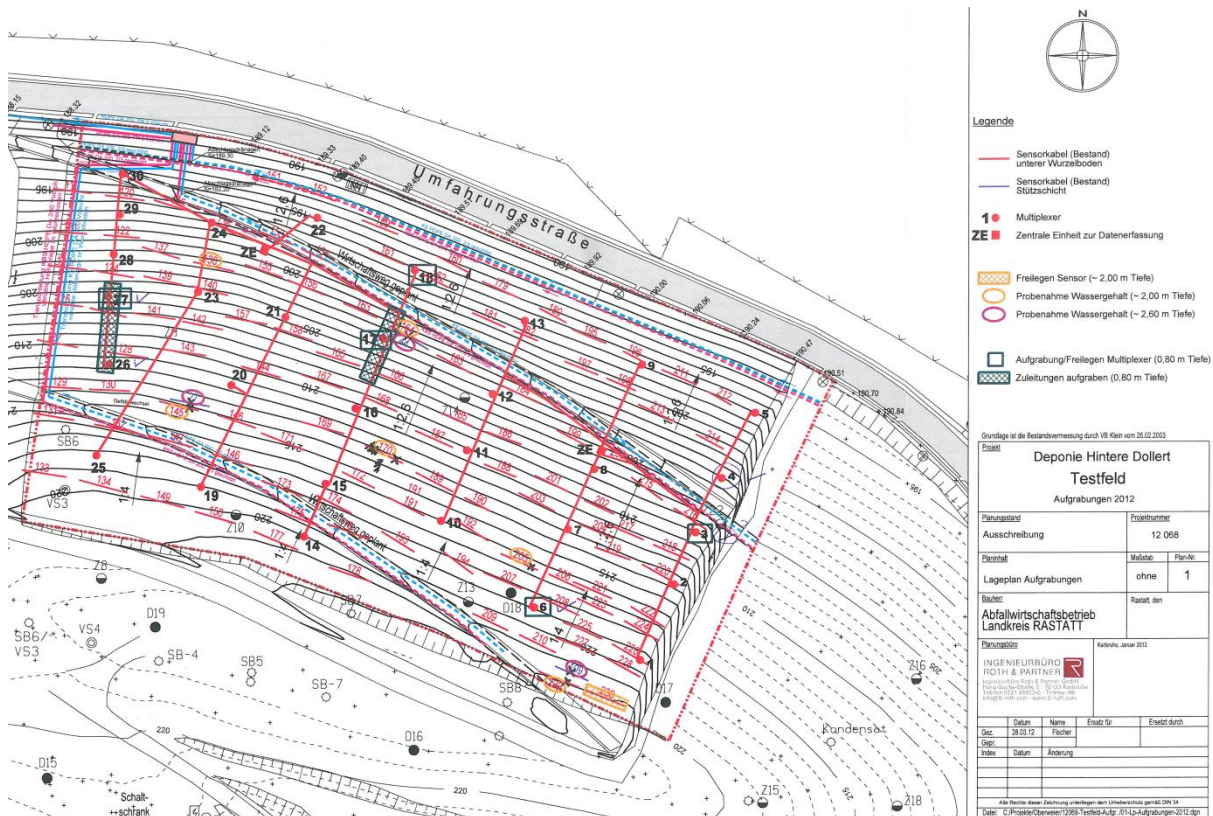
Bild 3.1: Plan der Schürfen und Aufgrabungen von Sensoren, Muxen und Kabelstrecken zur Überprüfung von Defekten an Koaxialkabeln

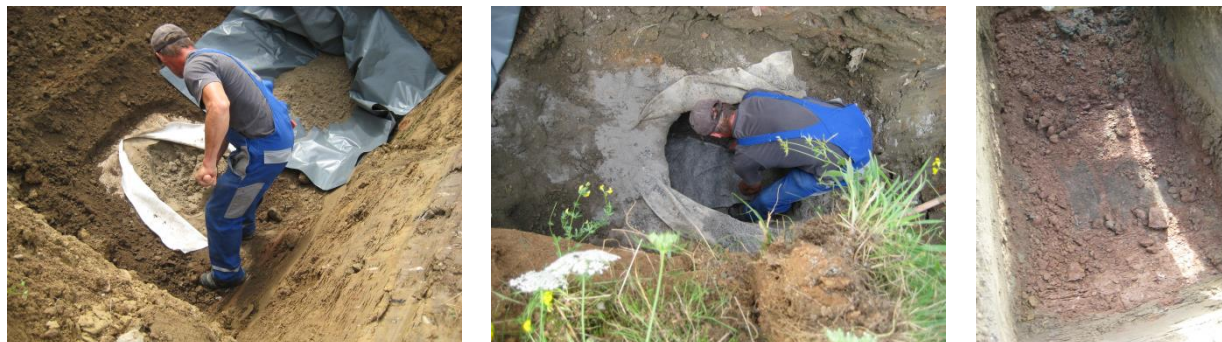
Die Bilder in Bild 3.2 zeigen exemplarisch drei Schurfe zu fünf Sensoren, zwei in der Kontrollschicht der Rekuschiht (145, 229) und Kontrollschicht unterhalb der Abdichtung (27, 109) und einen nur in der Kontrollschicht der Rekuschiht (205). Der Ablauf bei den übrigen Sensoren war gleich. Bei Sensor 205 ist die andere Färbung des Materials in der Kontrollschicht gut zu erkennen (s.o.). Der Aufschluss durch den Dichtaufbau belegte den ordnungsgemäßen Zustand des Abdichtungssystems.

Bild 3.2: Sensoren Nr. 145 und Nr. 27

Sensoren Nr. 229 und Nr. 109

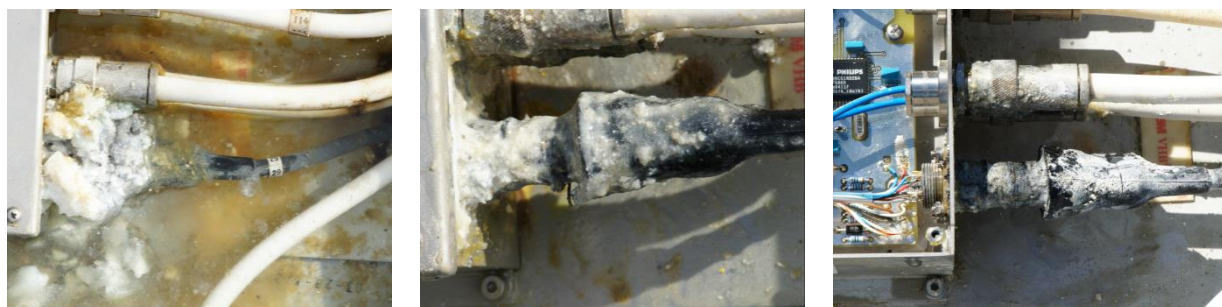
Zur Prüfung des Zustandes der beanstandeten Multiplexer wurden diese nach dem Aufgraben vorsichtig freigelegt und geöffnet. Die umgebenden Kunststoffgehäuse standen beim Öffnen unter Unterdruck; der anliegende Erddruck hat das Gehäuse zusammen gepresst. Das zeigt aber, dass die Dichtungen im Gehäuse, sowohl am Deckel als auch an den PG-Verschraubungen, funktionieren. Das Wasser muss über einen längeren Zeitraum in ausreichender Menge anstehen, um vermutlich über die PG-Verschraubungen entlang der Koaxialkabel ins Innere der Gehäuse zu gelangen. Durch ständig auftretende Bewegungen im Deponiekörper scheinen über die Kabel Kräfte auf die Dichtungen zu wirken und den Wasserzutritt so zu befördern. Bild 3.3 demonstriert beispielhaft die Folgen im Kunststoffgehäuse und im Inneren des Metallgehäuses.

Bild 3.3: Mux 29 unter Wasser

Korrosion an Steckverbinder

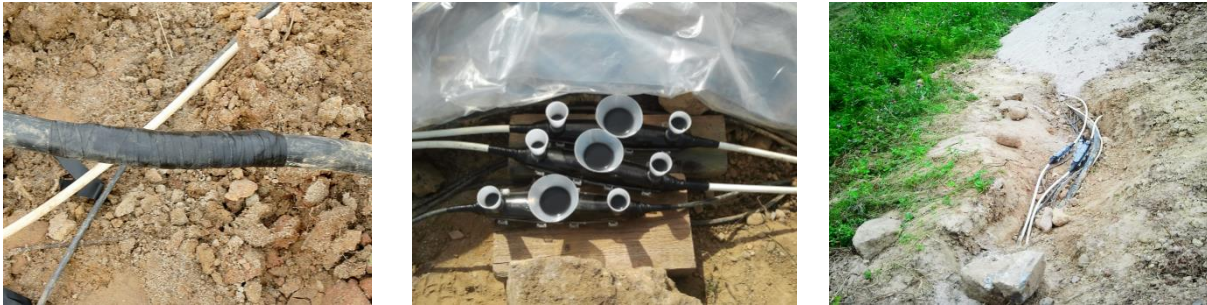
Bild 3.4: Defekte an Spannungsversorgungskabel (links) und Reparatur der gekappten Kabel (Mitte/rechts). Diese Kabel verlaufen an der Stelle etwa 10 bis 20 cm unter der Erdoberfläche.

Leichte Beschädigungen an Kabeln bei diesen Grabungsarbeiten betrafen den Außenmantel eines Koaxialkabels (Mux 14 oder Mux 15) und des 230 V-Kabels. Zur Sicherheit wurden diese Verletzungen mit selbstverklebendem Isolierband repariert und zusätzlich mit Gewebepapier gesichert (Bild 3.4).

Bei den Aufgrabungen an Mux 21 wurden zwei Koaxialkabel (Mux 14 und Mux 17) und ein Steuerkabel (Mux 14) stark beschädigt. Die Defekte wurden repariert, mit Muffen versehen und anschließend mit Zweikomponentenmaterial vergossen.

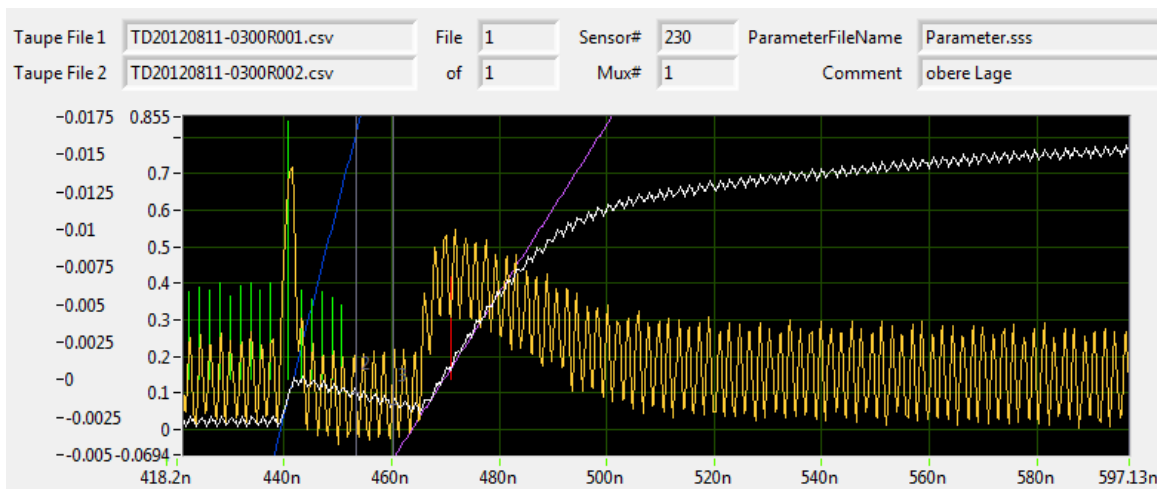
Bild 3.5: Signalverlauf von Sensor 230 (weiße Kurve; andere Kurvenverläufe dienen der Auswertung)

Aber bei Sensor 230 war nachträglich ein Gasbrunnen direkt über dem Sensor angelegt, wobei vermutlich der Sensor beschädigt worden war (Bild 3.5). Das äußert sich in einem Signal, dessen Laufzeit zu kurz ist und das von hochfrequenten Oszillationen überlagert wird. Alle drei Sensoren zeigen ein vergleichbares Bild, nur die Länge des Sensorteiles zwischen den beiden Geraden variiert.

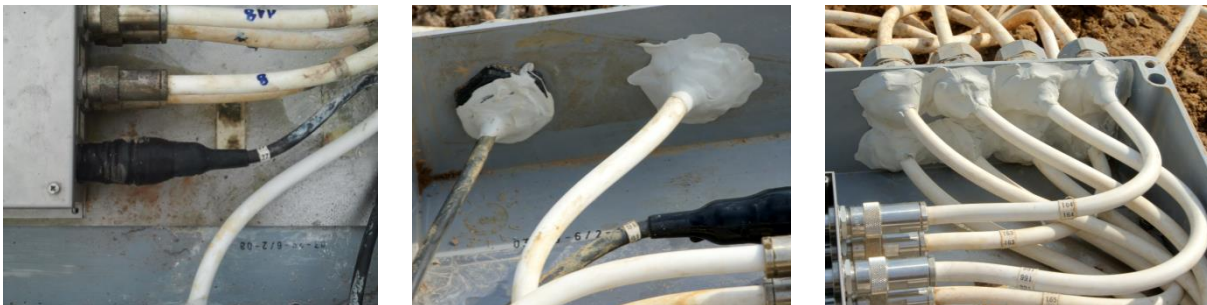
Bild 3.6: Isolierung des Steuerkabelanschlusses mit selbstverklebendem Isolierband und zusätzliche Abdichtung der Kabeldurchführungen (PG-Verschraubungen) mit Knetmasse in den ausgetauschten/reparierten Mux.

Zusätzlich wurde der Anschluss des Steuerkabels gegen mögliche Korrosion geschützt und bei den Kabeldurchgängen die Wahrscheinlichkeit eines Wasserzutritts reduziert (Bild 3.6).

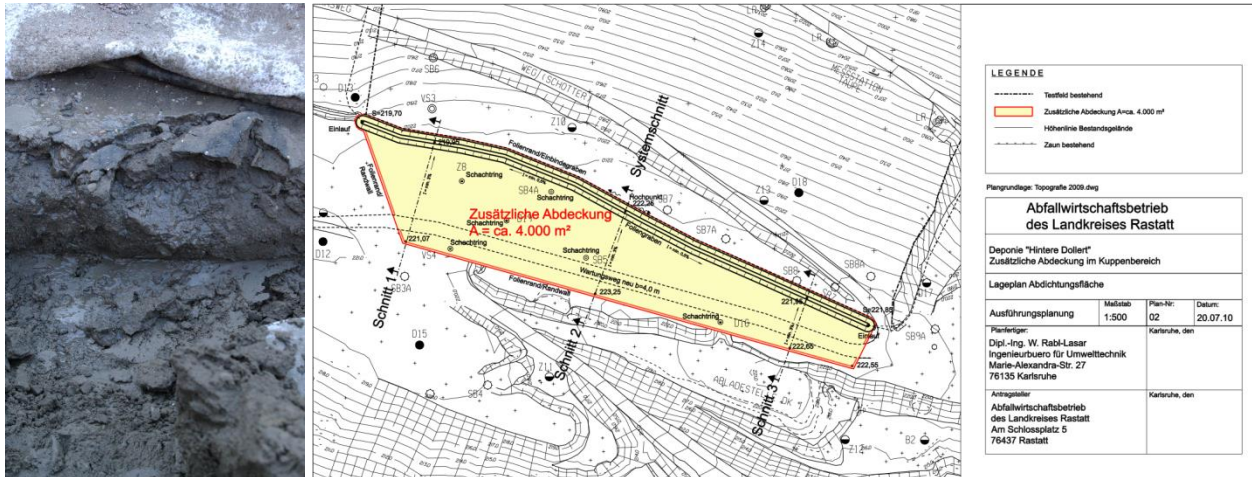
Bis etwa Juni 2010 erfolgte der Abfluss von Niederschlagswasser aus dem gesamten Kuppenbereich ungerichtet in den oberen Bereich der abgedichteten Deponie und entlang dem linken Rand bis zum unteren Bermenweg. Dadurch ergaben sich erhöhte Wassergehalte auf der Kuppe und besonders am linken Rand (siehe Bild 4.1). Aufgrabungen am oberen Ende des Bermenweges bezeugten den Zulauf von Wasser an dieser Stelle und bestätigten die Messungen des TAUPE-Monitoringsystems (Bild 4.2).

Bild 4.2 Schürfe bis unter Abdichtung zeigt Wasserzutritt

Bild 4.3: Provisorische Abdichtungsmaßnahme zum Ableiten des Oberflächenwassers der Kuppe

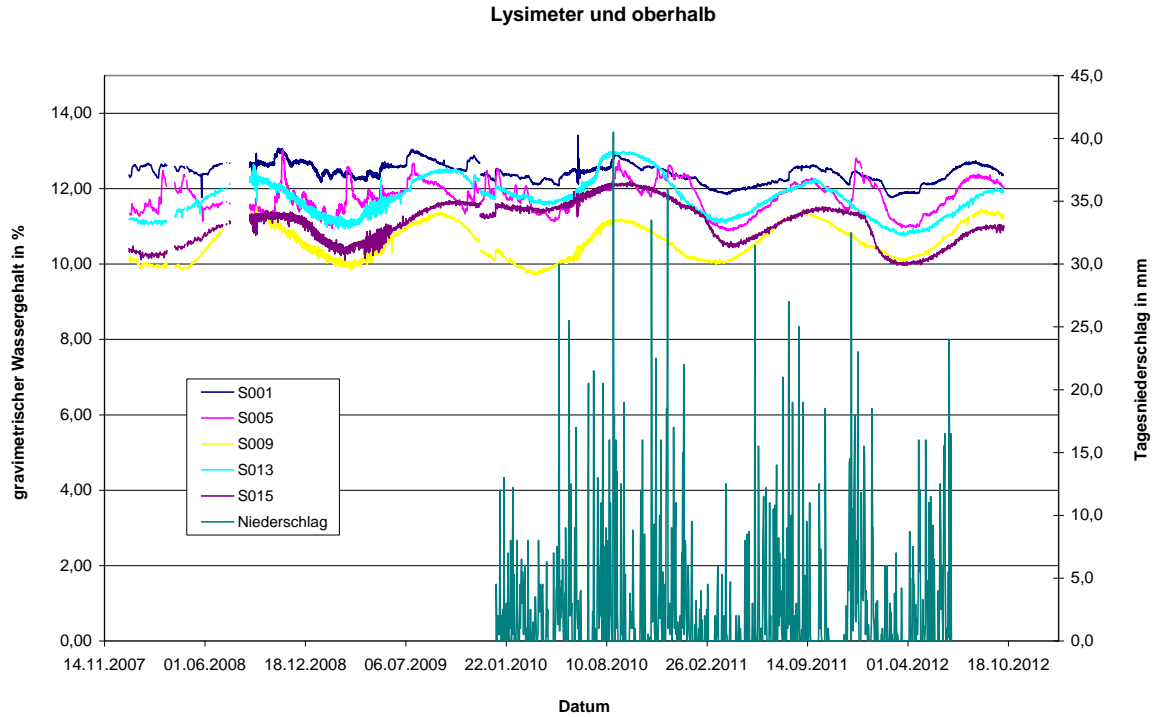
Bild 4.4: Lysimeter und rechter Feldrand

Somit belegt der Trend der Wassergehalte der Sensoren 13 und 15 die Wirksamkeit der Maßnahme „Provisorische Abdeckung der Kuppe“.

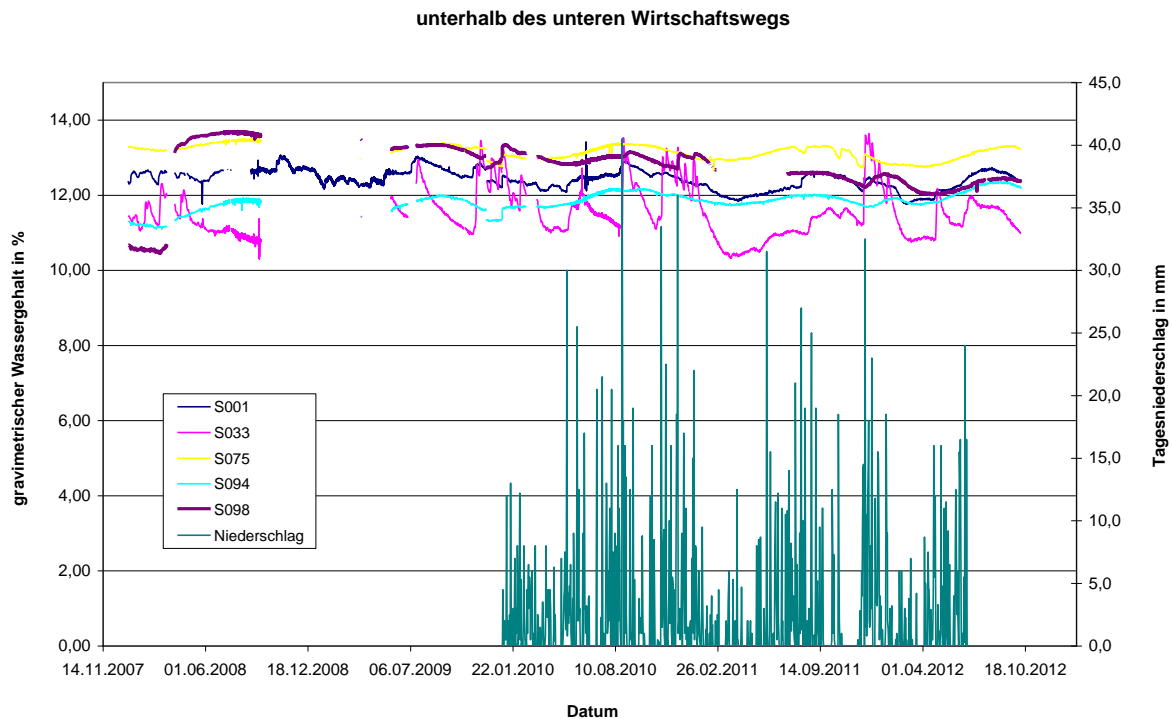
Bild 4.5: Entlang dem unteren Wirtschaftsweg

Einen Langzeittrend zu niedrigerem Wassergehalt (Bild 4.5) zeigt in dieser Gruppe Sensor 98.

Sensor 98 gibt einen ersten Hinweis auf die Wirksamkeit der Maßnahme „Provisorische Abdeckung der Kuppe“. In diesem Zuge wurde auch die Ableitung von Niederschlagswasser entlang des linken Randes des Testfeldes neu geregelt. Die Feuchteabnahme bei Sensor 98 von 14 auf 12 Gew.-% während des Beobachtungszeitraums ist signifikant.

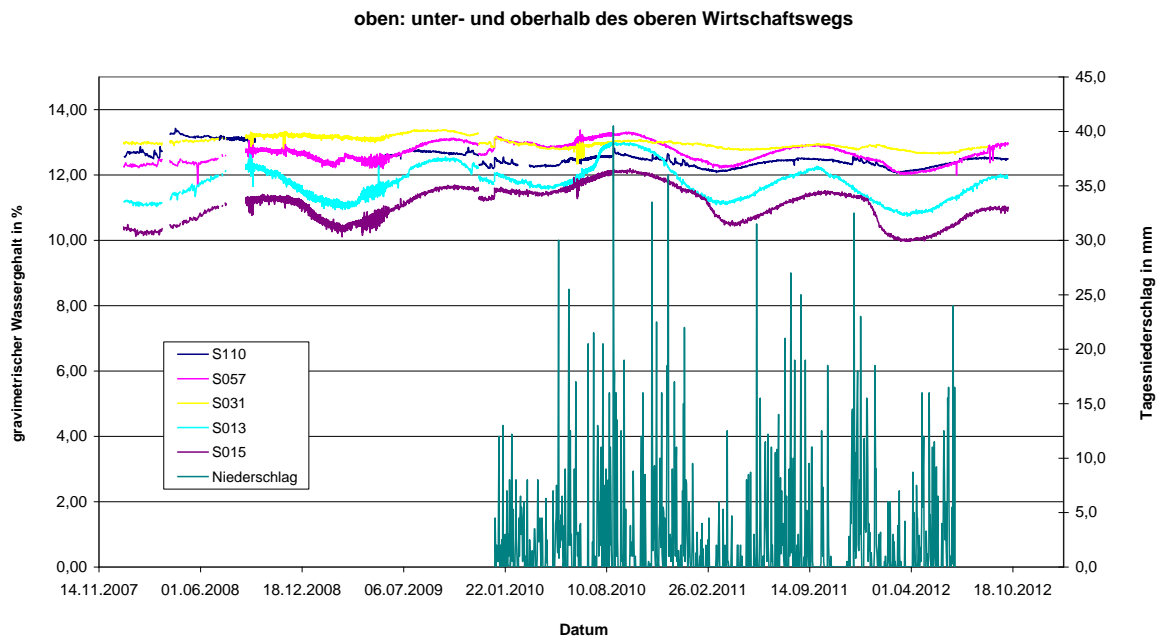
Bild 4.6: Auf der Kuppe

Alle Sensoren (Bild 4.6) zeigen eine Tendenz zu niedrigeren Wassergehalten, besonders deutlich bei den Sensoren 13 und 15 (s.o. bei Lysimeter und rechter Feldrand) zu sehen.

Diese abnehmende Feuchte ist besonders nach den Maßnahmen im Sommer 2010 zu erkennen. Für den Zeitraum, in dem Niederschlagsdaten vorliegen (ab Januar 2010) reagieren die Sensoren nicht unmittelbar darauf, die Ausnahme – mit allerdings kleiner Reaktion – bildet Sensor 110, der sich auf der Kuppe ganz links befindet, was eher auf die Randlage zurückzuführen ist.

Hier wird die Wirksamkeit der Maßnahme „Provisorische Abdeckung der Kuppe“ sehr deutlich. Während der Feuchtegehalt im Bereich des Sensors 15 bis zur Umsetzung der Maßnahme im Sommer 2010 ansteigt (Zufluss von Niederschlagswasser von der Kuppe unter die Abdichtung), sinkt er unmittelbar mit Abschluss der Maßnahme bis heute ab. Die Differenz der Feuchte von 2 Gew.-% ist signifikant.

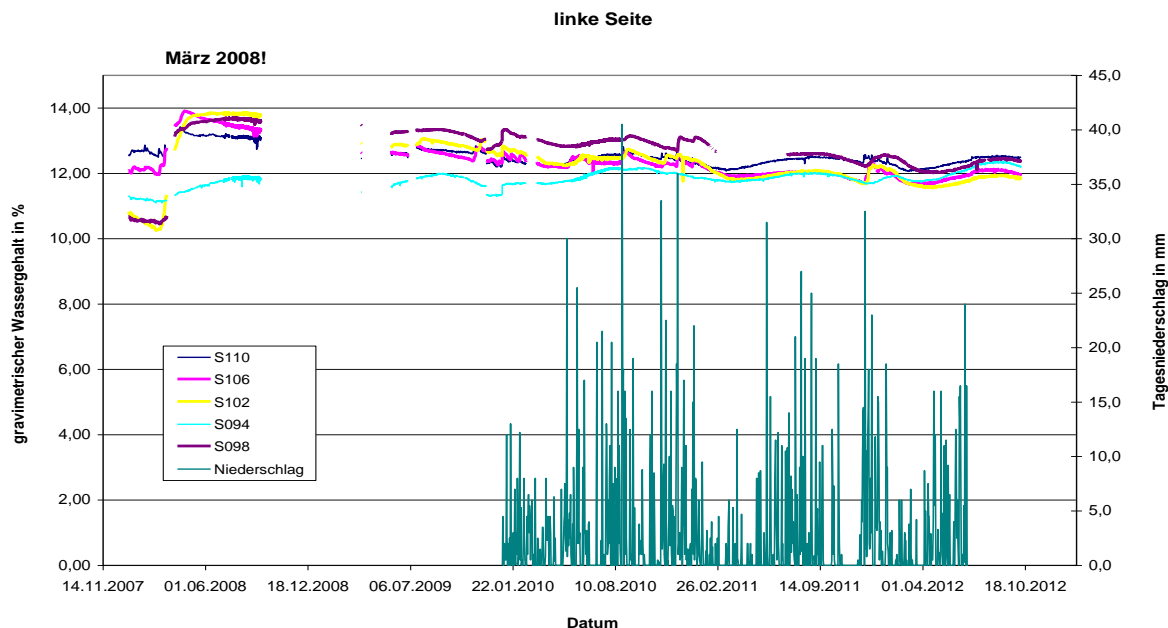
Bild 4.7: Linker Feldrand

Zunächst zeigen alle gezeigten Sensoren (Bild 4.7) eine stark ansteigende Bodenfeuchte im Zeitraum März 2008. Im weiteren Verlauf (mit Ausnahme von Sensor 94) zeigt sich dann die Tendenz zu niedrigeren Wassergehalten, die sich seit Mitte 2010 verstärkt. Sensor 94 befindet sich wie die anderen Sensoren dieser Gruppe am linken Rand und gleichzeitig unterhalb des unteren Wirtschaftsweges. Sein Jahresgang bleibt praktisch unverändert. Eine, wenn auch geringe, direkte Reaktion auf Niederschlagsereignisse zeigt inzwischen nur noch Sensor 110 (links, auf der Kuppe), die Sensoren 98, 102 und 106 reagieren mit Verzögerung.

Mit dieser Sensorgruppe wird der erste Hinweis von Sensor 98 (s.o. bei „Entlang des unteren Wirtschaftsweges“) bestätigt. Die Maßnahme „Provisorische Abdeckung der Kuppe“ zeigt eindeutig Wirkung, d.h. die Feuchtegehalte nehmen kontinuierlich ab.

Interessant ist außerdem das Verhalten von Sensor 94: während vor der Maßnahme „Provisorische Abdeckung der Kuppe“ eine Reaktion auf Niederschlagsereignisse klar erkennbar war, ist diese Reaktion nun weg. Das deutet darauf hin, dass diese Beeinflussung des Feuchteverlaufes von der Ableitung des Niederschlagswassers von der Kuppe vor der Maßnahme „Provisorische Abdeckung der Kuppe“ herrührte. Der Einfluss, der bei Sensor 33 beschrieben ist, ist hier nicht erkennbar. Das hilft mit, den Einfluss des hydraulischen Kurzschlusses räumlich abzugrenzen.

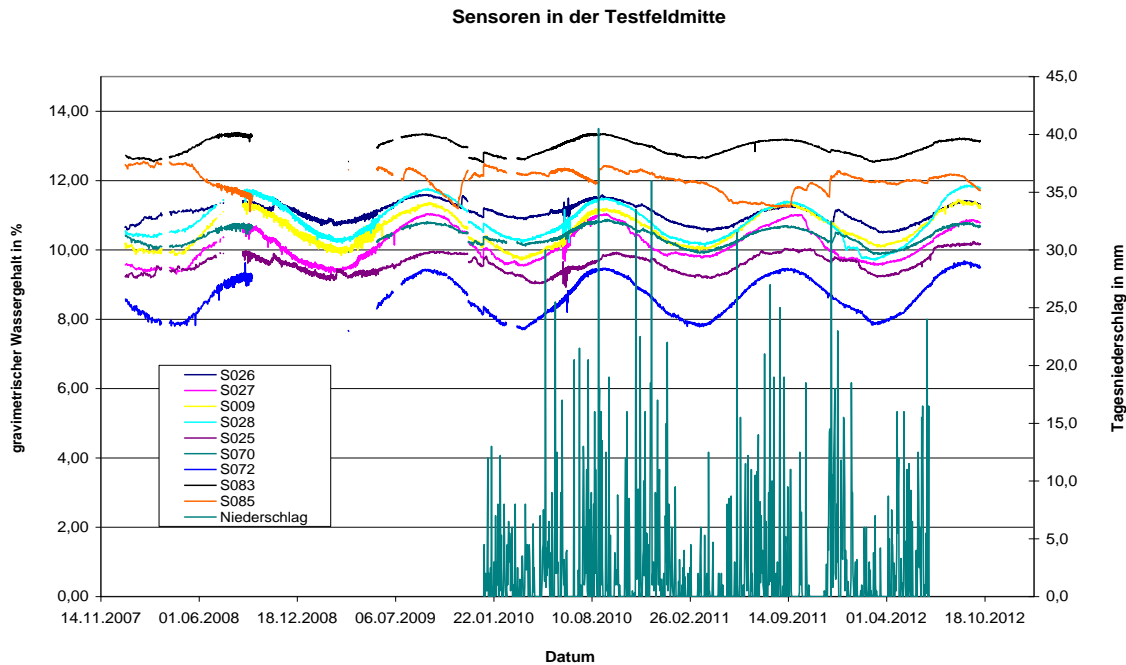
Bild 4.8: Horizontalschnitt Testfeldmitte

Tendenzen in den Feuchtegehalten der Sensoren (Bild 4.8) sind hier wie erwartet kaum feststellbar. Sensor 85 zeigt als Einziger unmittelbare Reaktionen auf Niederschlagsereignisse.

Diese Feuchteverläufe waren auch so erwartet. Hätte sich der Einfluss des Zuflusses von Niederschlagswasser von der Kuppe hier noch gezeigt, wäre es ein Indiz dafür gewesen, dass die Kapillarschicht unterdimensioniert gewesen wäre. So kann mit dieser Sensorgruppe belegt werden, dass die Kapillarschicht das anfallende Niederschlagswasser (vertikal durch den Wurzelboden) lateral abführt.

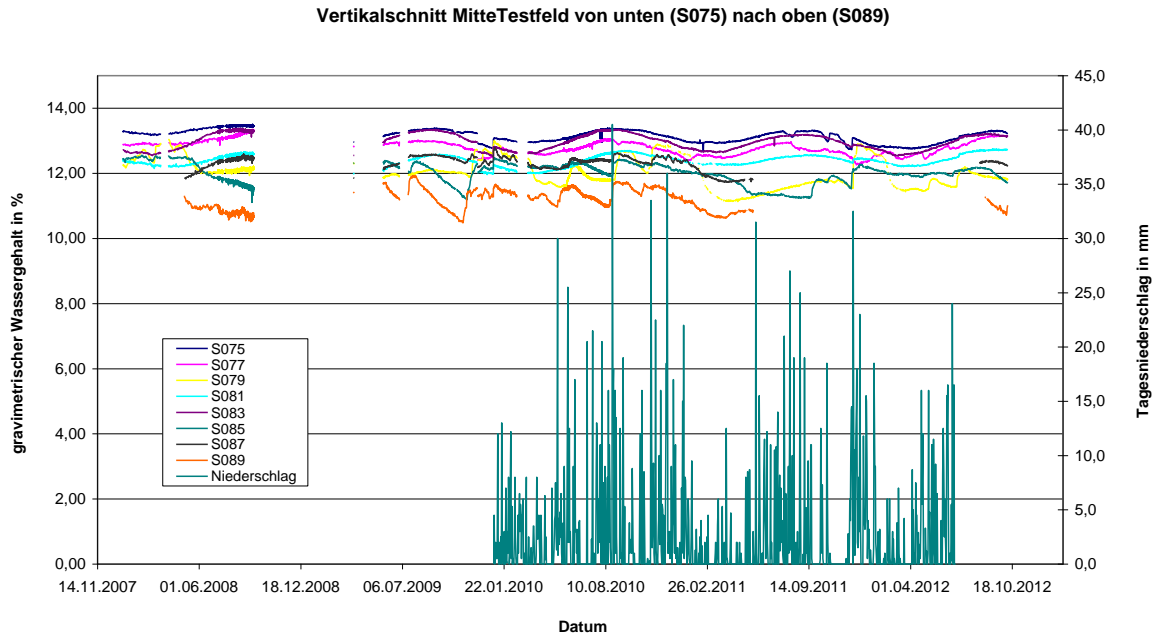
Bild 4.9: Vertikalschnitt Testfeldmitte

Eine leichte Tendenz zu niedrigeren Feuchtegehalten zeigen die Sensoren 85 (s.o.), 87 und 89 (Bild 4.9). Sie befinden sich im oberen Teil des Testfelds. Alle anderen Sensoren zeigen einen unveränderten Jahresgang. Unmittelbar auf Niederschlagsdaten reagieren die Sensoren 75, 79 und 85 (s.o.), davon Sensor 79 (oberhalb von Zentraleinheit ZE1) mit der deutlichsten Reaktion.

Der Verlauf war für die Sensoren 75 bis 83 so erwartet, Begründung siehe unter „Horizontalschnitt Testfeldmitte“. Die Reaktion der Sensoren 85, 87 und 89 belegt die Wirksamkeit der Maßnahme „Provisorische Abdeckung der Kuppe“.
