Deponie Backnang-Steinbach alt

Pilotprojekt zur Sanierung von Sickerwasserdrainageleitungen

Einsatz von Edelstahlschalen

Ergebnisbericht

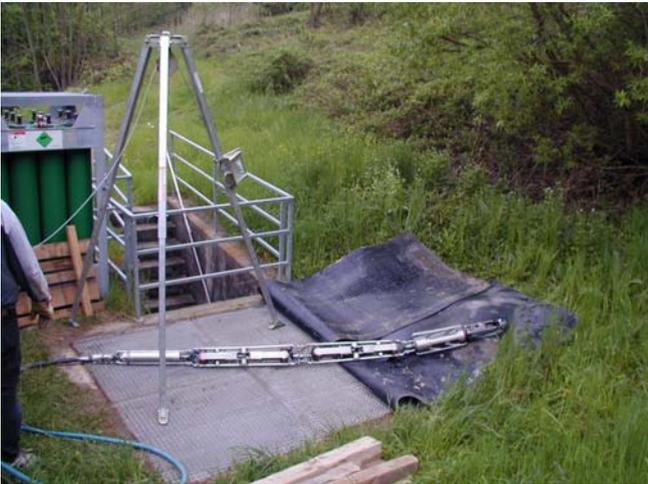
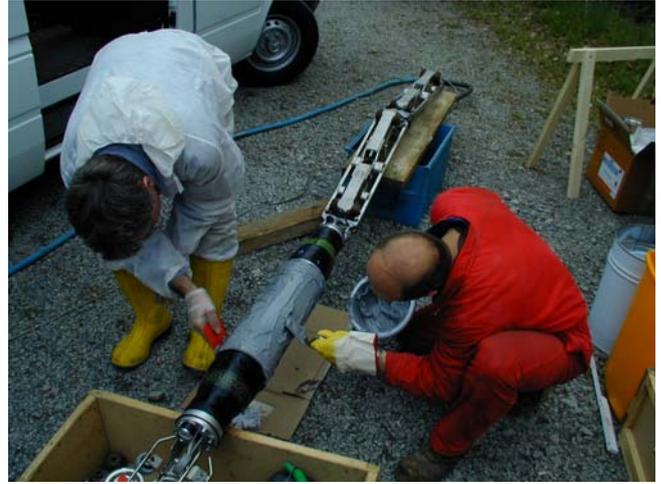
Bild 2 und 3: Robotersystem Oskar und Aufbringen von Epoxidharz auf eine Edelstahlschale

Die an der Außenseite mit einem Zweikomponenten - Epoxidharz beaufschlagte Schale wurde, auf einem Sanierungspacker befestigt, mit Hilfe von Schiebestangen, zusätzlich zur Beobachtung, an eine Kamera gekoppelt, in die Rohrleitung eingeschoben. Nach dem Erreichen der Sanierungsstelle wurde der Packer mit Luft beaufschlagt und die Schale an die Rohrwandung gedrückt. Die Einfahrweite in die Rohrleitung liegt unter günstigen Bedingungen mit Hilfe von Schiebestangen bei etwa 60 m.

Der eigentliche Roboterzug selbst besteht aus zwei Fahreinheiten mit acht angetriebenen Rädern sowie einer Robotereinheit bestückt mit z.B. einem Fräskopf und einer Kamera zur Beobachtung der Vorgänge am eigentlichen Arbeitsroboter (nachfolgende Abbildung).

Der Einsatz der *Robotereinheit* sollte hauptsächlich dazu dienen die *Sanierungseinheit* (Edelstahlschale auf Sanierungspacker) in Bereiche der Sickerwasserleitung zu transportieren die durch den Einsatz von Schiebestangen nicht erreicht werden können. Die Robotereinheit kann auch die für das „Aufweiten“ des Packers notwendigen Luftschräume mit einziehen. Somit könnten Edelstahl-sanierungsschalen in weitaus tieferen Bereichen der Leitung gesetzt werden. Werden im weiteren Verlauf der Rohrtrasse Inkrustationen bzw. Einstürze festgestellt, könnten diese durch den Fräskopf des Roboters beseitigt werden. Für eine anschließende Überbrückung von Fehlstellen in der Rohrwandung war wiederum eine Sanierung mittels Edelstahlschale vorgesehen.

Zur Fortführung des Pilotprojektes mussten zunächst die beiden Systeme aufeinander abgestimmt werden. D.h. Roboterfahreinheit und Sanierungspacker müssen durch eine spezielle Vorrichtung aneinander gehängt werden.

Grundsätzlich ist das Leistungsspektrum des Robotersystems sicherlich in der Lage die geforderten Arbeiten auszuführen. Nach den Erfahrungen mit den Arbeiten am Pilotprojekt bedarf dies jedoch umfangreicher Modifizierungen mit der Erarbeitung von Detaillösungen an der gesamten Sanierungseinheit.
