## **Sicherung Hausmülldeponie Feilheck**

**Dokumentation im Rahmen der Förderung des  
Projektes durch das Ministerium für Umwelt und Verkehr**

## **Ergebnisse nach 36 Monaten Bauzeit**

**ICP Ingenieurgesellschaft**

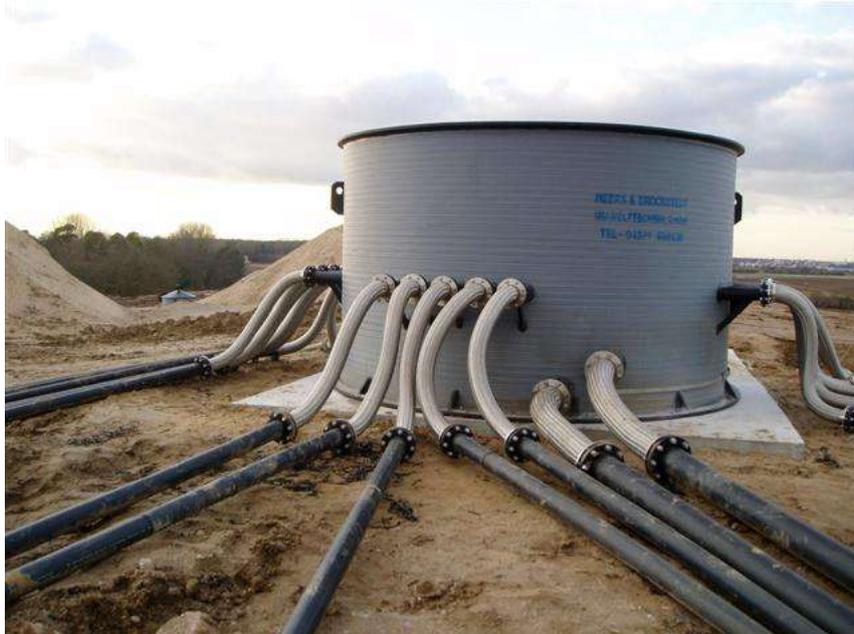
**Bild 1: Anschlüsse der Gasleitungen an die Gasunterstation**

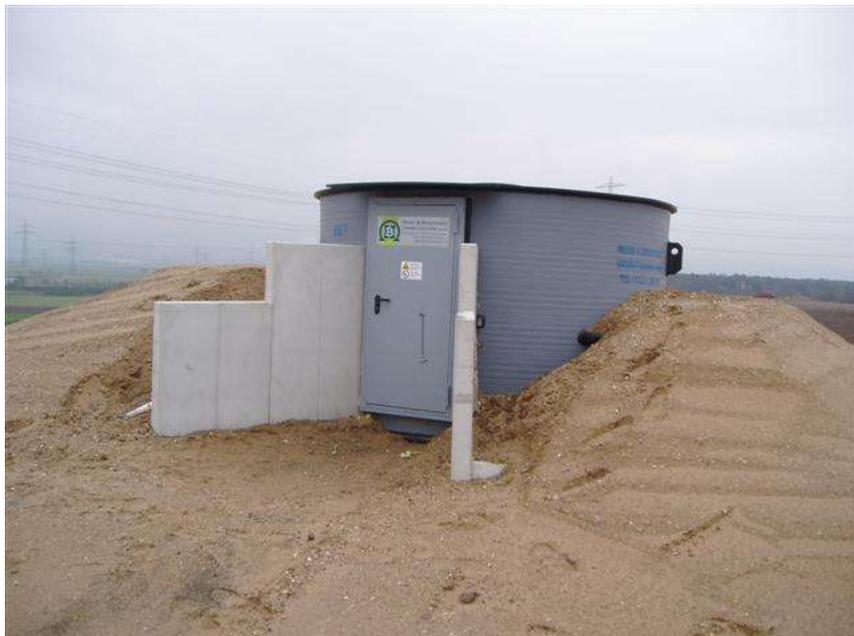
**Bild 2: Zugang zur Gasunterstation I nach Anschüttung**

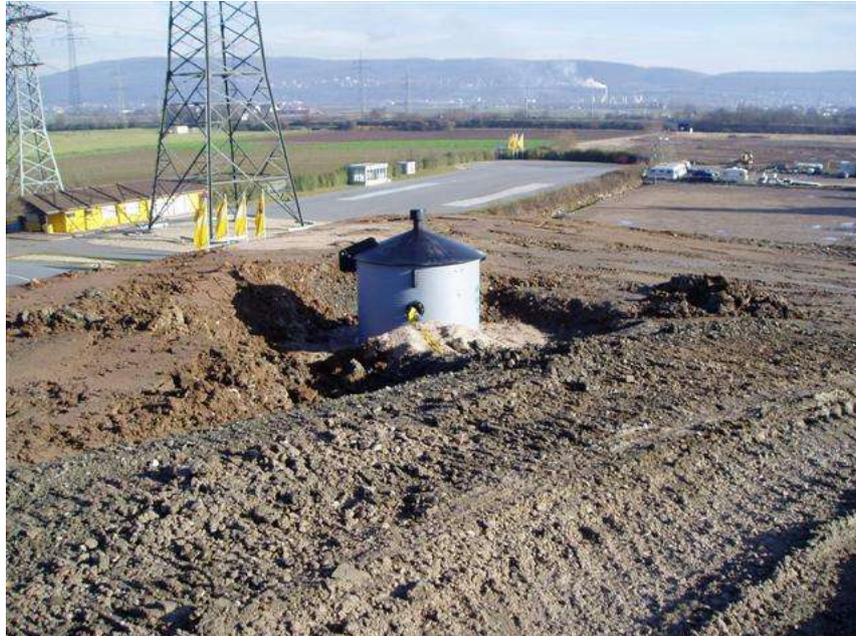
**Bild 3: Gasbrunnenkopfschacht auf dem Plateau des Westteils der Deponie**

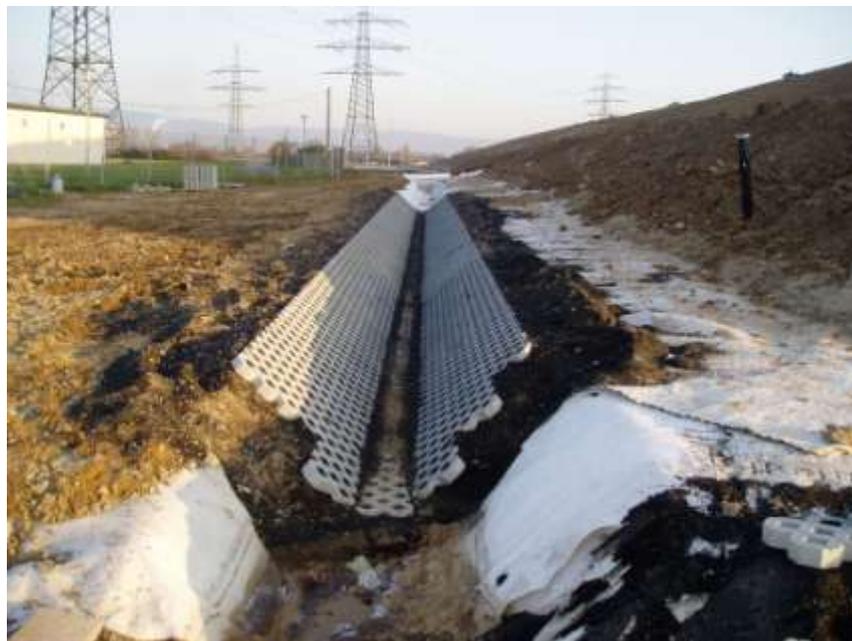
**Bild 4: Oberflächenwasserrgraben Nordrand in der Bauphase**

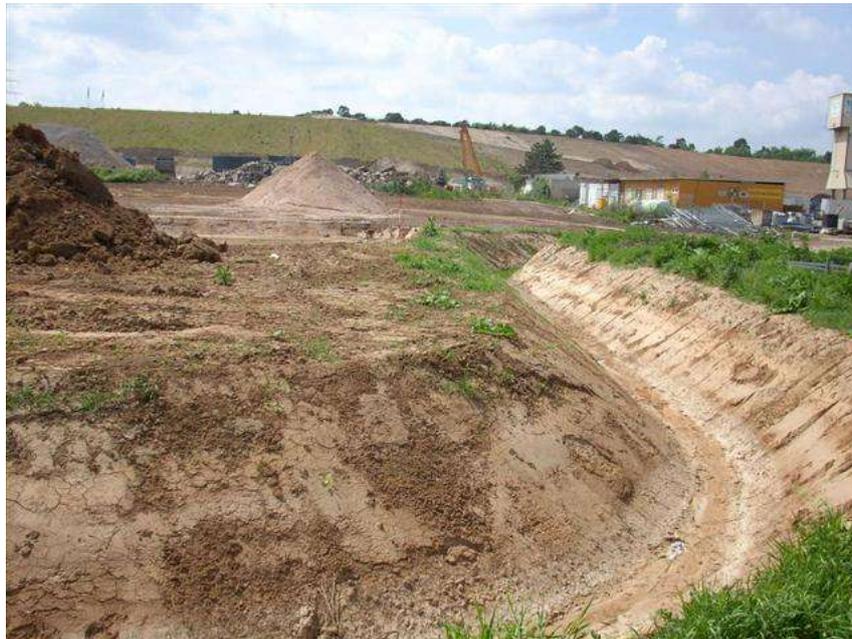
**Bild 5: Entwässerungsgraben unbefestigt außerhalb der Deponie  
Richtung Absetzbecken II**

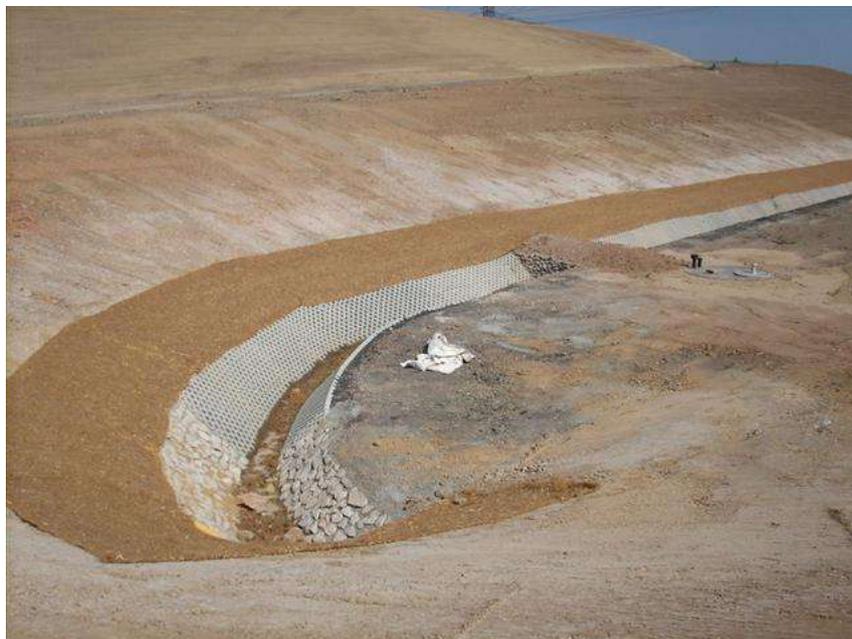
**Bild 6: Entwässerungsgraben mit Erosionsschutzmatte am Böschungsfuß  
nach Fertigstellung**

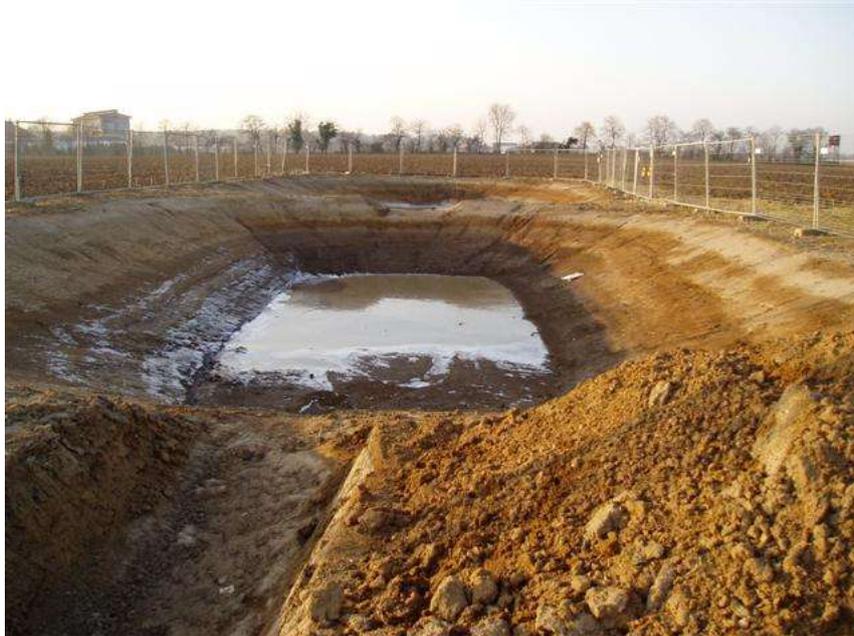
**Bild 7: Absetzbecken in der Bauphase**

**In der Bauphase erfolgte regelmäßige Reinigung der Absetz- und Versickerungsbecken**

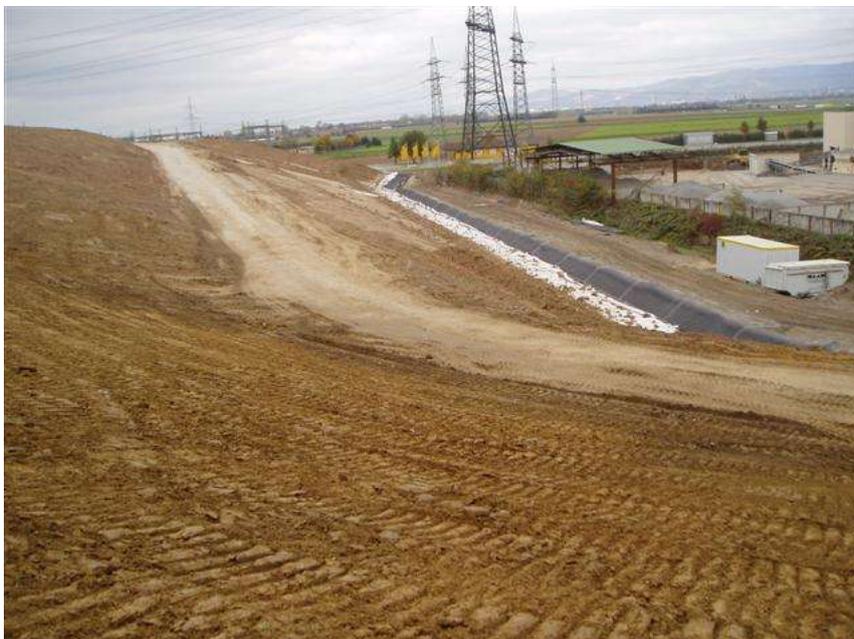
**Bild 8: Böschung Richtung KAM mit Entwässerungsgraben  
vor Aufbringung des Böschungsfusses**

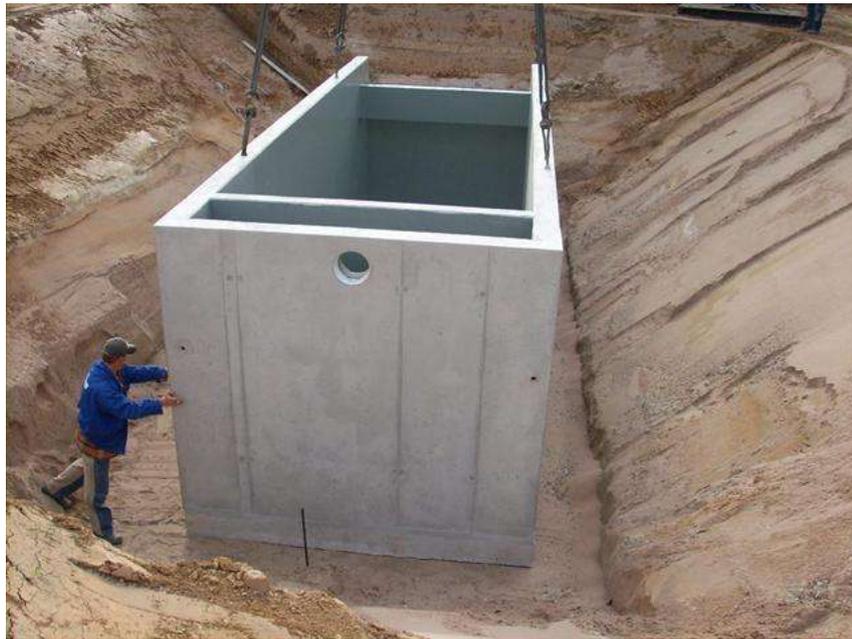
**Bild 9: Regenklärbecken für die Oberflächenwasserableitung der KAM-Fläche  
das Becken wurde als Stahlbetonfertigteile  
angeliefert und mit einem Autokran versetzt**

Zur Minimierung von Setzungen wurden die im Bereich der Zwischenlagerfläche liegenden nicht tragfähigen Materialien (Müll, Holzreste etc.) rückgebaut und als Profilierungsmaterial auf der Deponie eingebaut. Insgesamt wurden ca. 14.000 m<sup>3</sup> Abfallmaterialien rückgebaut. Es entstand eine Grube mit einer Tiefe von teilweise bis zu 3,5 m. Die Grube wurde wieder mit tragfähigem Profilierungsmaterial lagenweise aufgefüllt. Insgesamt wurden ca. 25.000 t Profilierungsmaterial verdichtet eingebaut. Über dem Profilierungsmaterial wurde ein Geogitter und dann eine Frostschutztragschicht in einer Stärke von 42 cm eingebaut. Über der Tragschicht wurden  $E_{v2}$ -Werte von größer 120 MN/m<sup>2</sup> nachgewiesen. Auf der Frostschutztragschicht wurde dann die Asphalttragschicht in einer Stärke von 14 cm eingebaut. Die Entwässerung der Flächen erfolgt über ein Regenklärbecken mit Sandfilter und anschließender Einleitung ins Absetz- bzw. Versickerungsbecken.

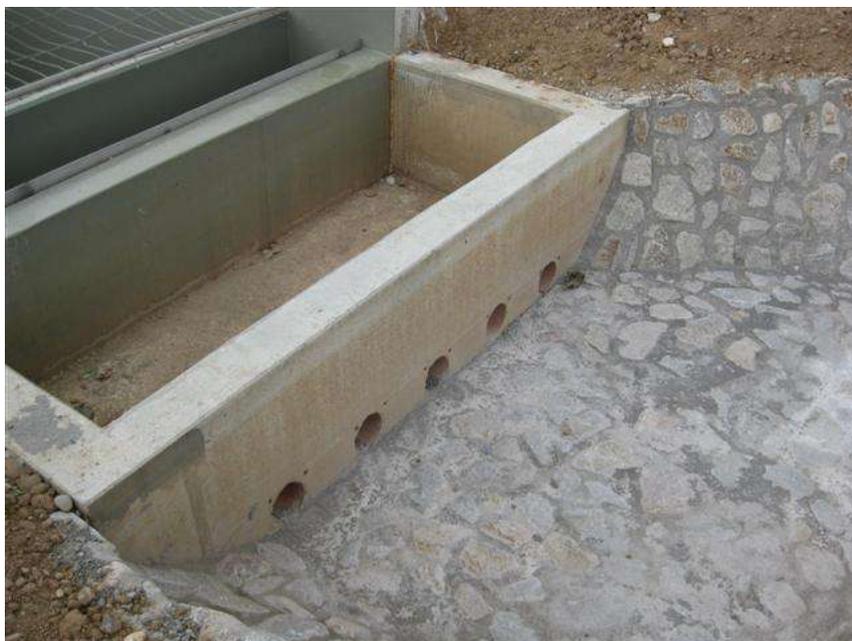
**Bild 10: Sandfilter hinter dem Regenklärbecken  
zur weiteren Reinigung der Oberflächenwässer von der KAM-Fläche**

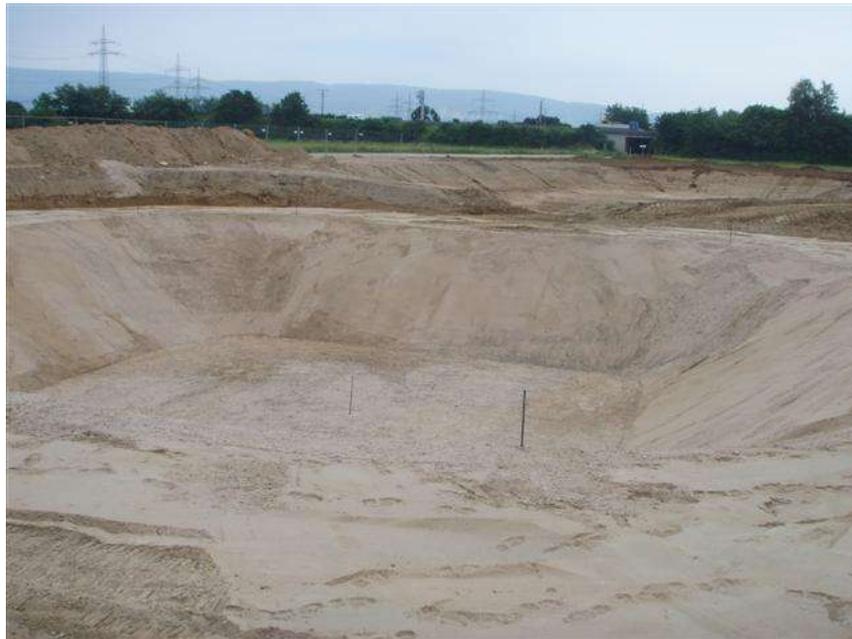
**Bild 11: ADAC-Speicherbecken mit einem Volumen von 1.000 m<sup>3</sup>**

Nördlich der Deponie Feilheck betreibt der ADAC Nordbaden seit vielen Jahren einen Verkehrsübungsplatz. Der Platz wurde im Jahr 2002 auch erweitert. Im Rahmen der Erweiterung des Platzes wurde auch eine Zisterne eingerichtet, über die anfallendes Oberflächenwasser gesammelt und dann als Brauchwasser genutzt werden kann. Da in Trockenzeiten große Wassermengen auf dem Verkehrsübungsplatz benötigt werden, und der vorhandene Wasseranschluss schwach dimensioniert ist, hatte der ADAC im Winter 07/08 die Idee, das auf der Deponie anfallende Oberflächenwasser in einem Speicherbecken zu fassen und dieses dann als Brauchwasser zu nutzen. Kurzfristig wurde von der ICP ein Genehmigungsantrag an die Stadt Heidelberg für die Nutzung eines Speicherbeckens von 1.000 m<sup>3</sup> eingereicht. Das Speicherbecken wurde als Folienbecken ausgebildet. Über zwei Leitungen ist das Speicherbecken mit dem Verkehrsübungsplatz verbunden. Fällt in der Zisterne des ADAC überschüssiges Wasser an, wird dieses in das Speicherbecken gepumpt. Ist die Zisterne leer, kann über eine Pumpe und Druckleitung das Wasser aus dem Speicherbecken in die Zisterne gepumpt werden. Die Nutzung des Speicherbeckens durch den ADAC wurde über einen Pachtvertrag mit der Stadt Heidelberg geregelt.

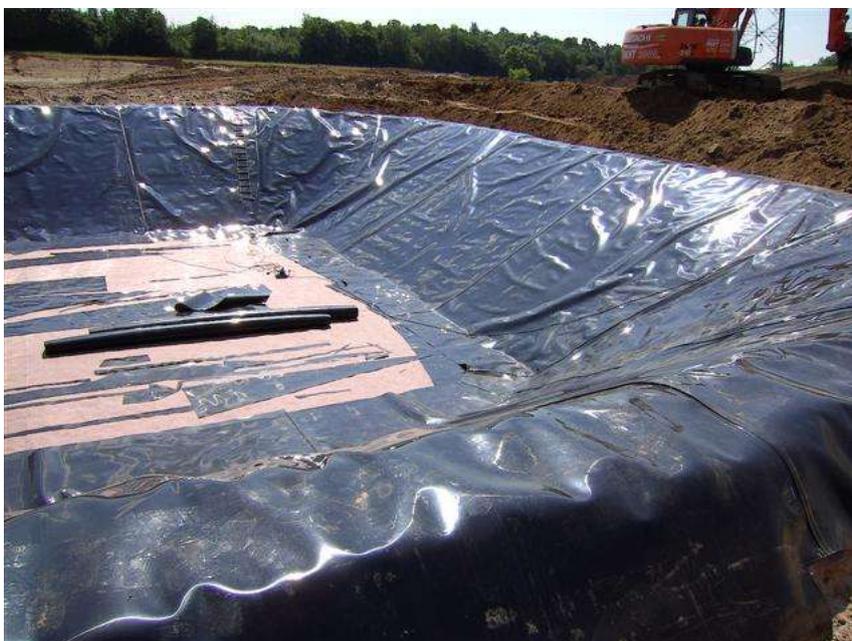
**Bild 12: ADAC-Speicherbecken, Abdichtung mit 1,5 mm PE-HD Bahn  
in der Bauphase**

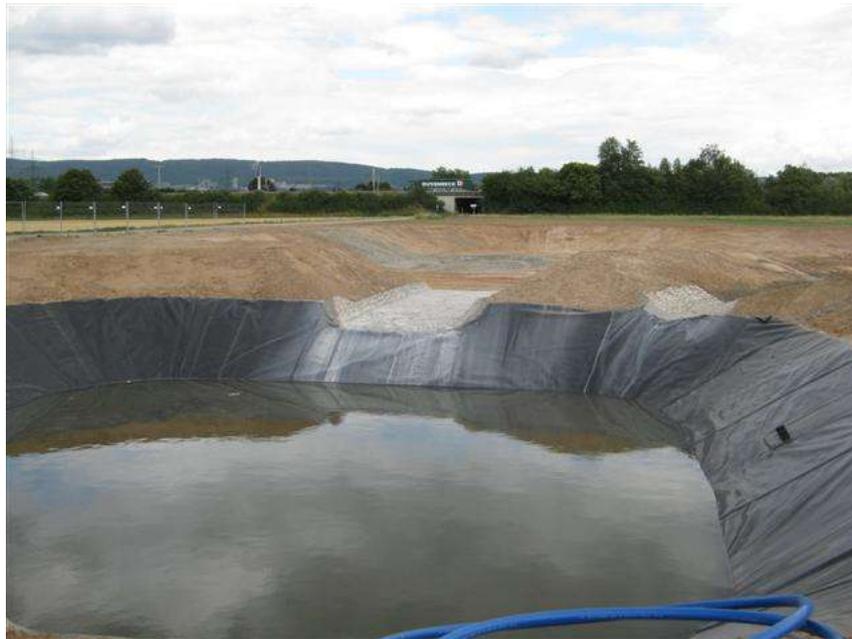
**Bild 13: ADAC Speicherbecken nach Teilfüllung mit Wasser**

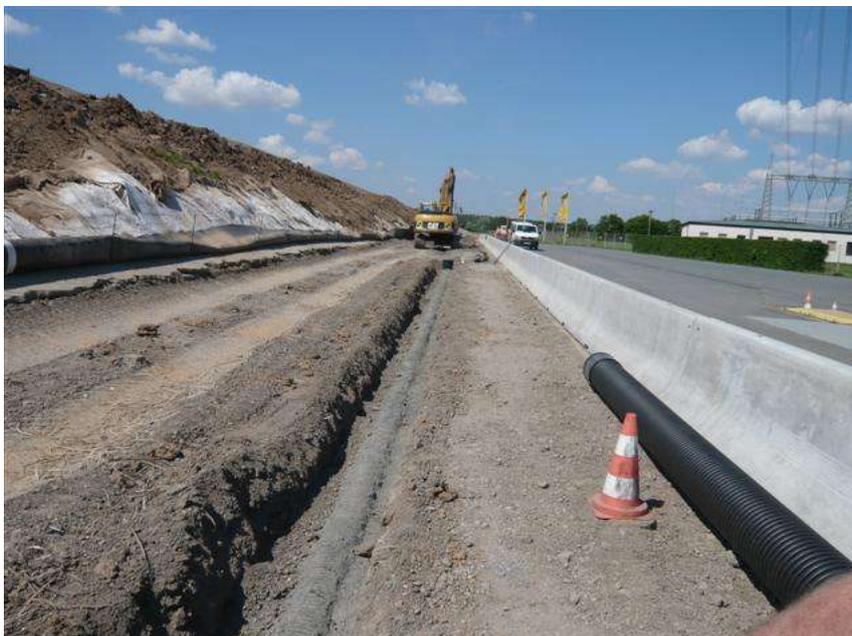
**Bild 14: Entwässerungskanal entlang des ADAC in der Bauphase  
rechts ist die Betonschutzwand als Abgrenzung gegenüber dem Verkehrsübungsplatz  
sichtbar**

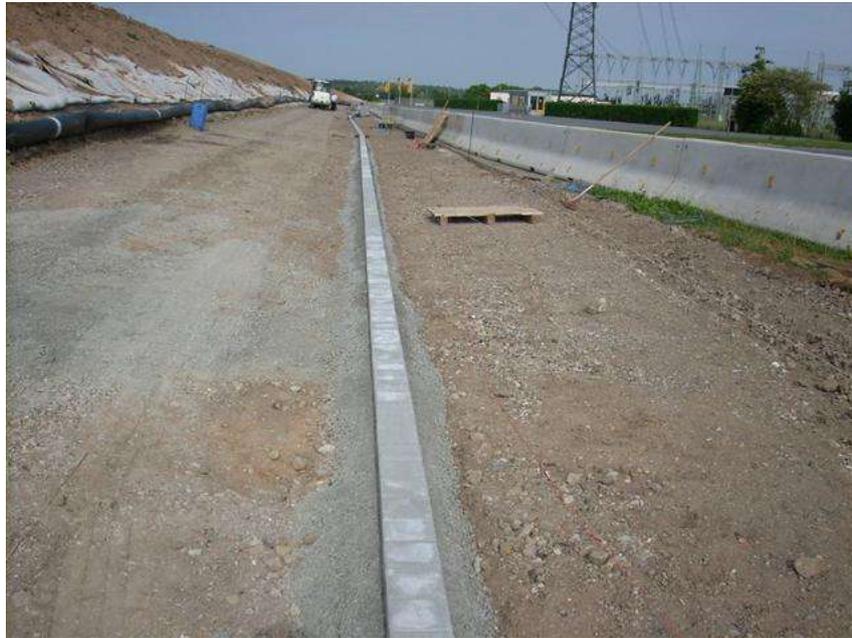
**Bild 15: Entwässerungsrinne entlang des ADAC in der Bauphase**

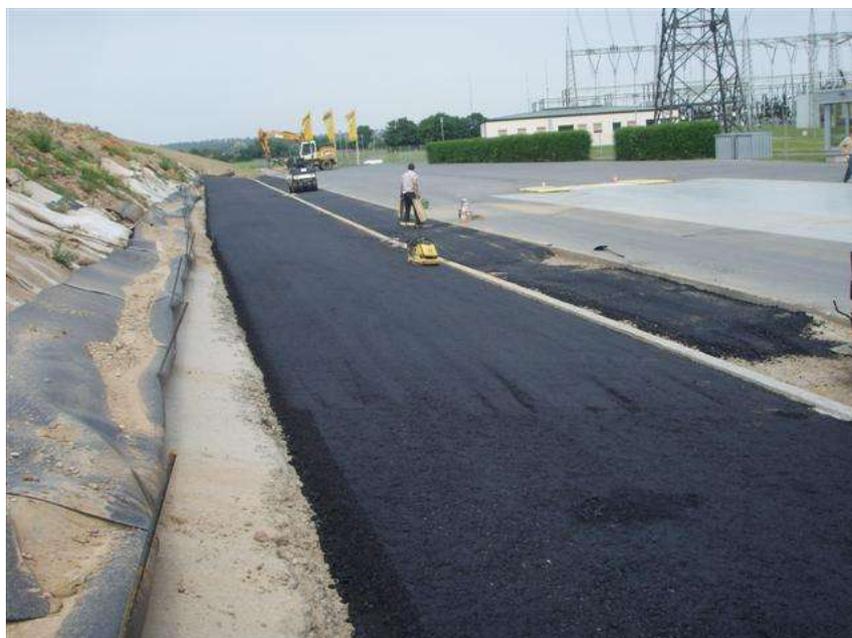
**Bild 16: Einbau der Asphaltdeckschicht als Oberflächenabdichtung am Rand zum Verkehrsübungsplatz des ADAC**

Am Nordrand gegenüber des ADAC-Verkehrsübungsplatzes wurde die Fläche bis zum Böschungsfuß mit einer Asphaltabdichtung abgedichtet. Die Breite der Asphaltabdichtung beträgt ca. 7,0 m. Die KDB wurde über die Asphaltabdichtung überlappt. Der Vorteil dieser Lösung liegt vor allem darin, dass sich zwischen ADAC-Verkehrsübungsplatz und Deponie kein Graben befindet, der zu einer Gefährdung für den Verkehrsübungsplatz führen könnte. Das Oberflächenwasser wird über eine Entwässerungsrinne mit Einläufen abgeleitet. Im Eingangsbereich südlich der KAM wurde ebenfalls die KDB an die Asphaltabdichtung angeschlossen. Dadurch konnte auch auf einen Graben verzichtet werden, der die Anlieferfahrzeuge der KAM behindert hätte. Die Breite der Asphaltabdichtung am Rand beträgt ca. 6 m.

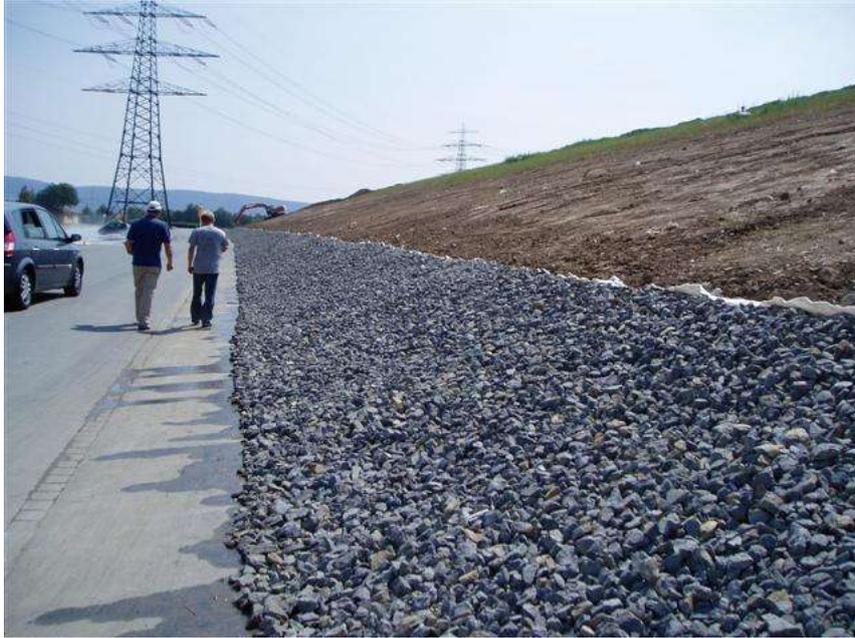
**Bild 17: Steinschüttung am Böschungsfuß entlang der ADAC-Fläche**

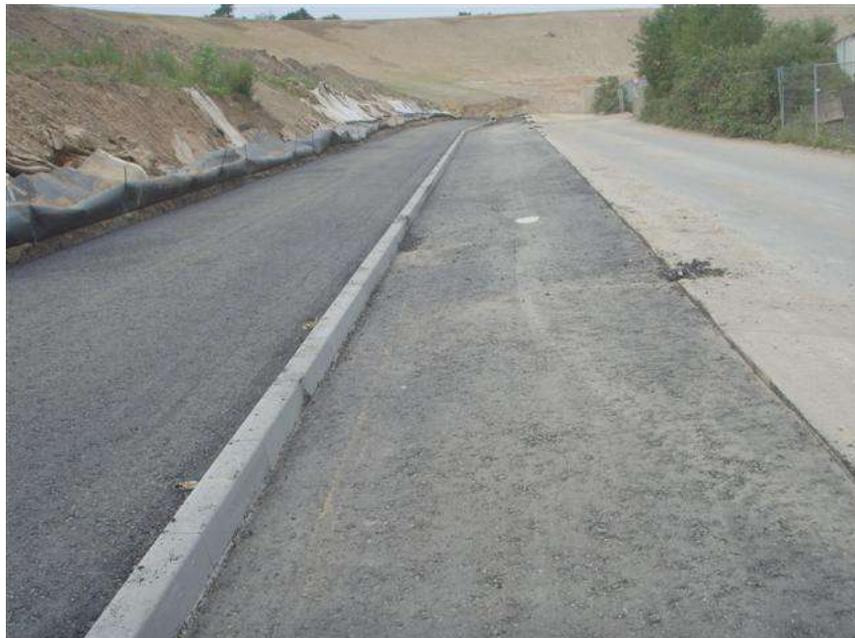
**Bild 18: Entwässerung im Eingangsbereich der Deponie –OK Tragschicht.  
Die Oberflächenwässer im Eingangsbereich der Deponie sowie der  
KAM werden entlang dem Bordstein abgeführt**

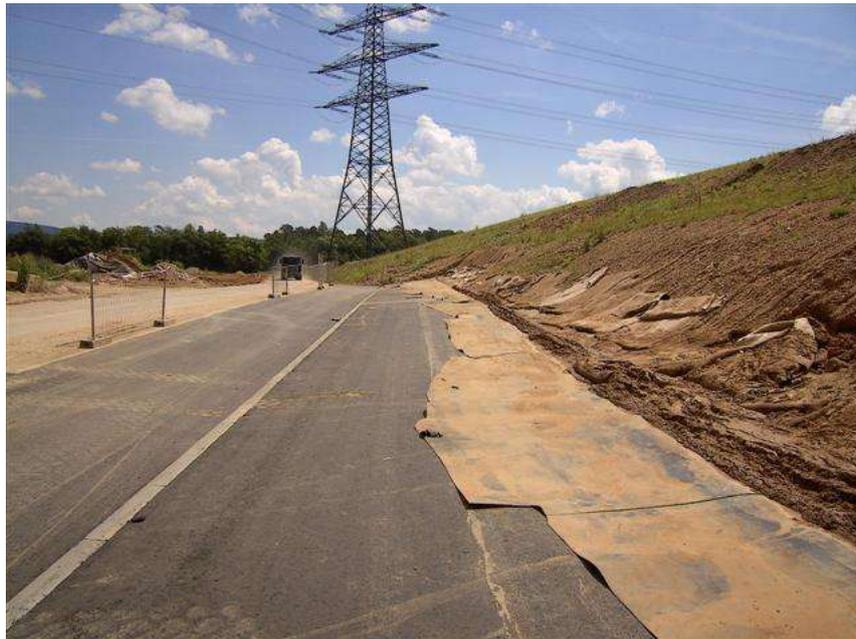
**Bild 19: Entwässerung im Eingangsbereich der Deponie- OK Deckschicht  
Einbau der Asphaltbetonschicht und Überlappung der KDB**

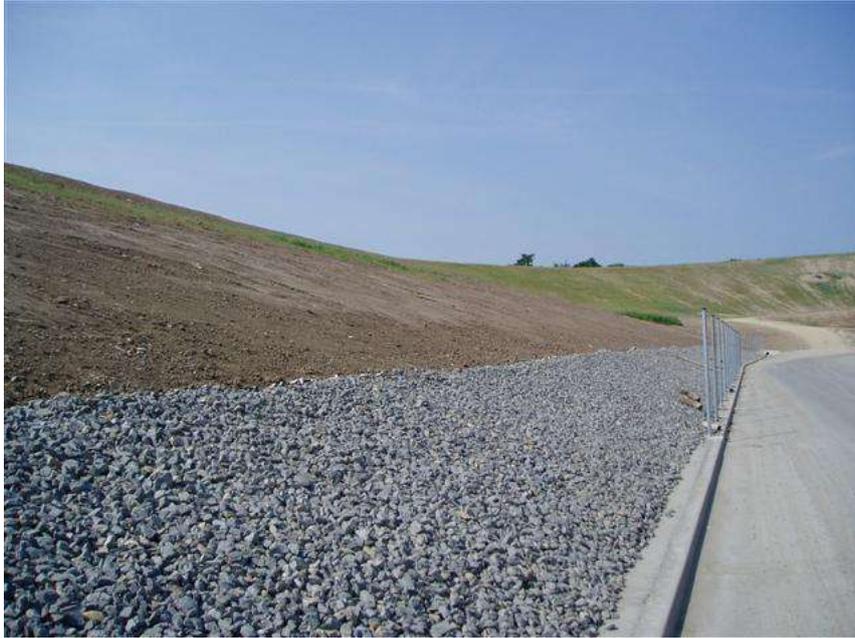
**Bild 21: Steinschüttung am Böschungsfuß im Eingangsbereich mit Entwässerungsmöglichkeit entlang der Bordsteine**

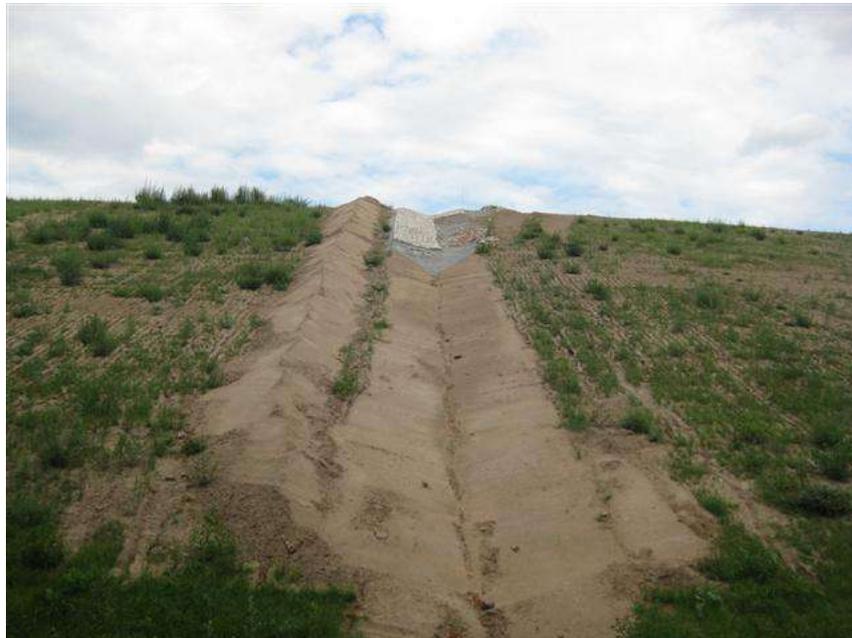
**Bild 22: Befestigte Entwässerungsmulde zur Ableitung von Oberflächenwasser von der Plateaufläche (Bauphase)**

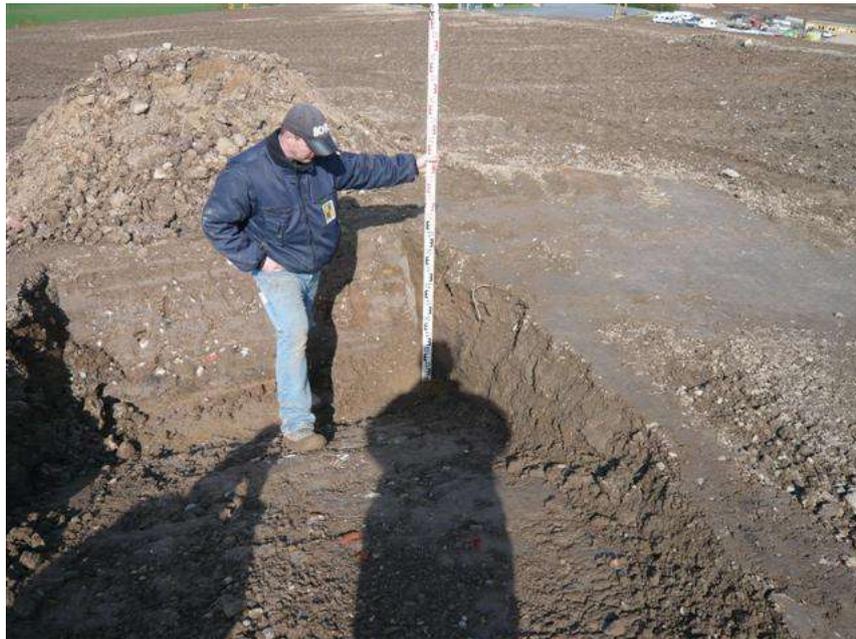
**Bild 23: Kontrolle der Mächtigkeit der Rekultivierungsschicht mit Schürfen**

Der Einbau der Rekultivierungsschicht wurde bis Sommer 2008 abgeschlossen. Die untere Lage der Rekultivierungsschicht besteht überwiegend aus Bodenmaterial der Bodengruppe 2-4 nach DIN 18915 und wurde mit der Raupe verdichtet eingebaut. Die 2. Lage der Rekultivierungsschicht wurde in einer Stärke von 70 cm unverdichtet eingebaut. Als Bodenmaterial wurde je nach Lage,

Boden der Bodengruppe 2-4 oder 4-7 nach DIN 18915 verwendet. Im Bereich der Plateauflächen wurde als obere Lage ( $d = 0,3 \text{ m}$ ) Material der Bodengruppe 2+3 als Sanddüne eingebaut. Insgesamt wurden 265.000 t Rekultivierungsmaterial eingebaut.

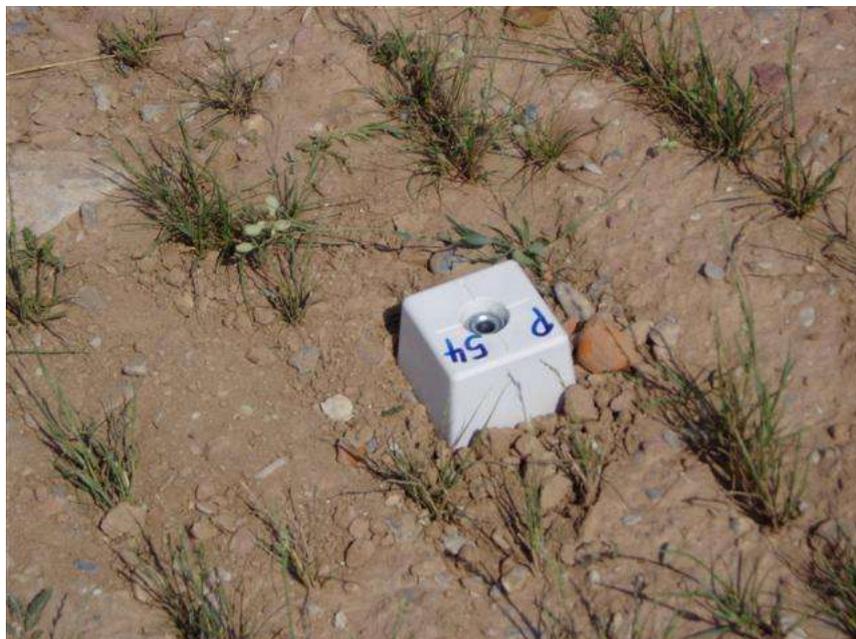
**Bild 24: Setzungspegel auf der Deponie alle 2.500 m<sup>2</sup>**

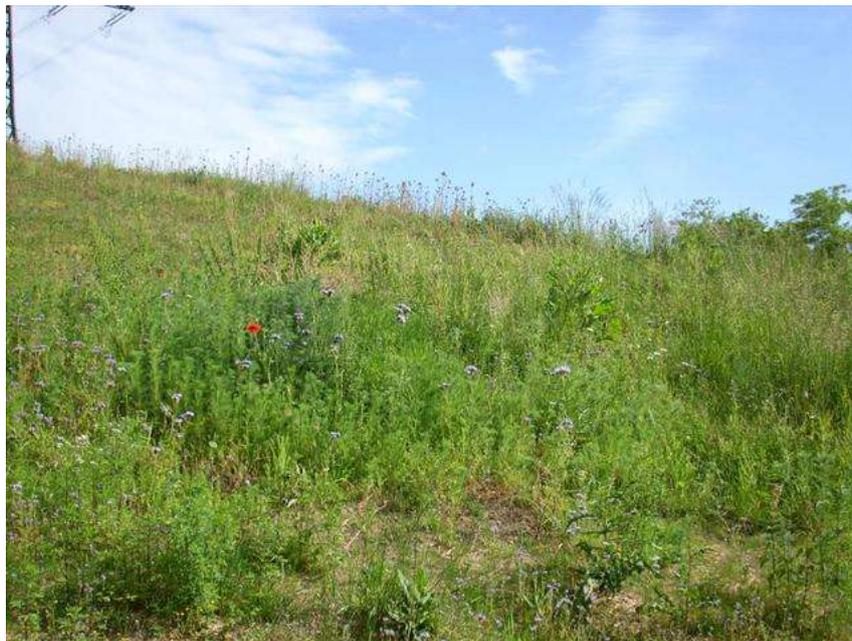
**Bild 25: Rekultivierte Fläche im Ostteil; ein Jahr nach Ansaat**

Für die Rekultivierung der Deponie hat die Stadt Heidelberg einen Rekultivierungsplan erstellt. Dieser ist jedoch nicht Gegenstand der Baumassnahme. Im Rahmen der Baumaßnahme ist nur eine Begrünung der Flächen mit einer Schutzbegrünung vorgesehen. Die Schutzbegrünung gemäß dem Rekultivierungsplan wurde mit Ausnahme der Sandrasenflächen auf den Plateauflächen komplett aufgebracht. Im Ostteil der Deponie, wo die Ansaat bereits vor einem Jahr erfolgte, ist diese zwischenzeitlich gut aufgegangen. Die Begrünung im Ostteil wird im September 08 gemäht.
