Sanierung Hausmülldeponie Feilheck

**Bilderdokumentation im Rahmen der Förderung des
Projektes durch das Ministerium für Umwelt und Verkehr**

Teil 1

August05- November 05

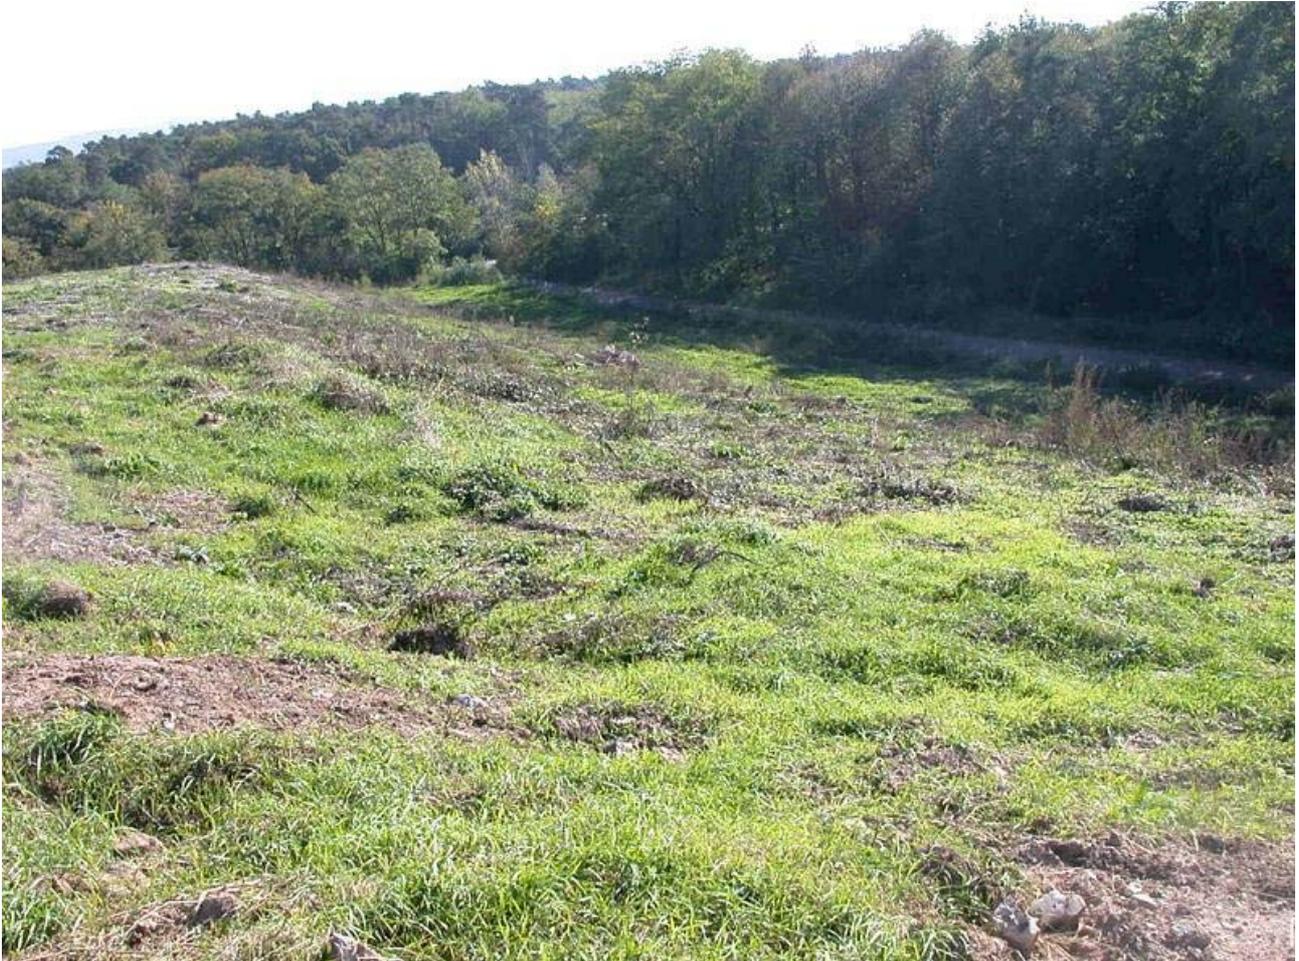
Bild 3: Darstellung der Südböschung der Deponie nach der durchgeführten Rodung

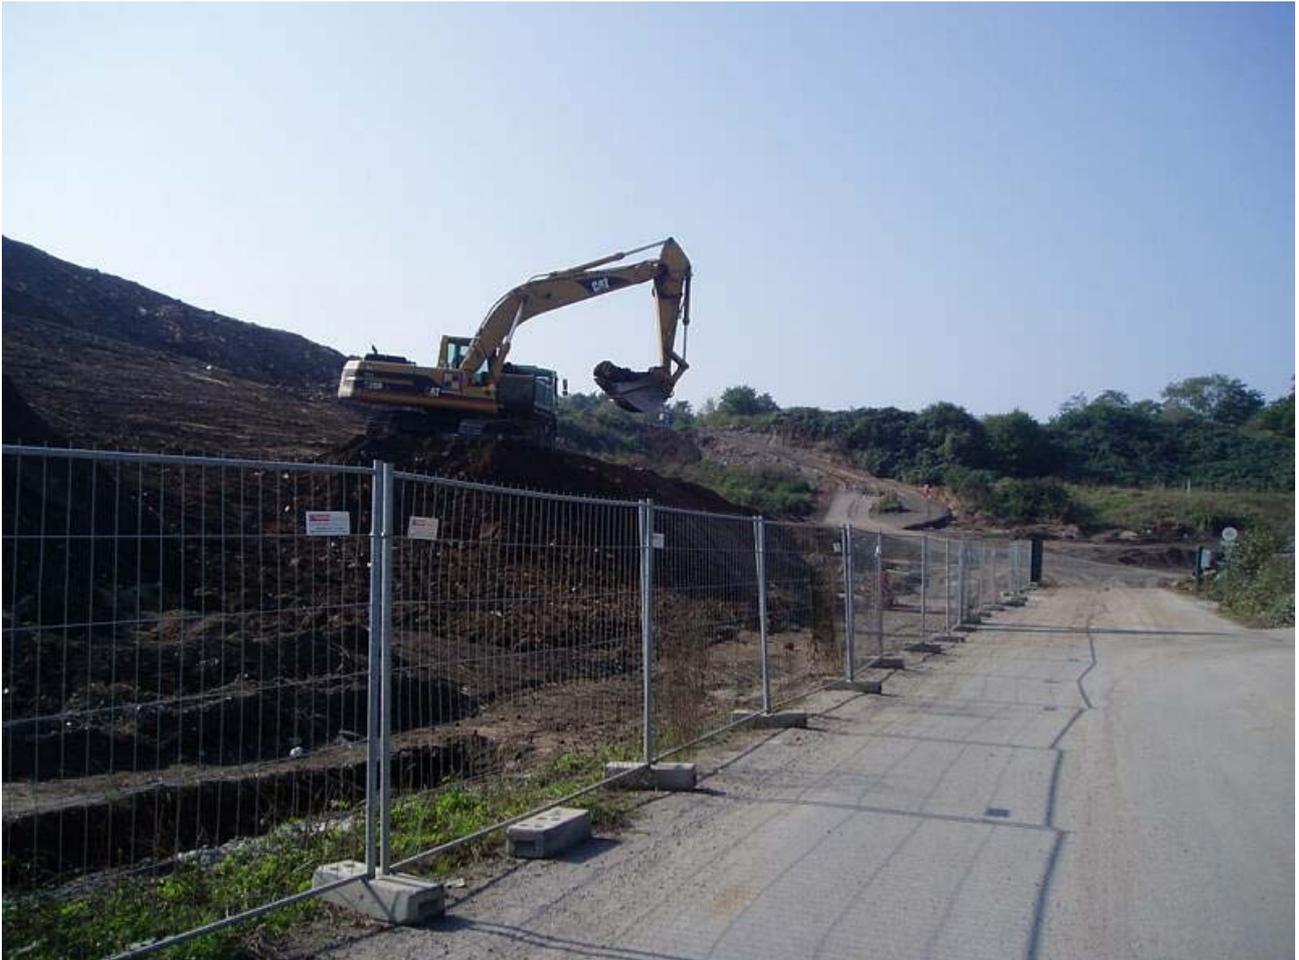
Bild 4: Nordrand der Deponie unmittelbar im Eingangsbereich

Nordböschung musste zur Herstellung der Zufahrt auf die Deponie, sowie zur Modellierung der Deponie gemäß Plangenehmigung profiliert werden. Hierbei erfolgte ein Abtrag von mehreren Metern

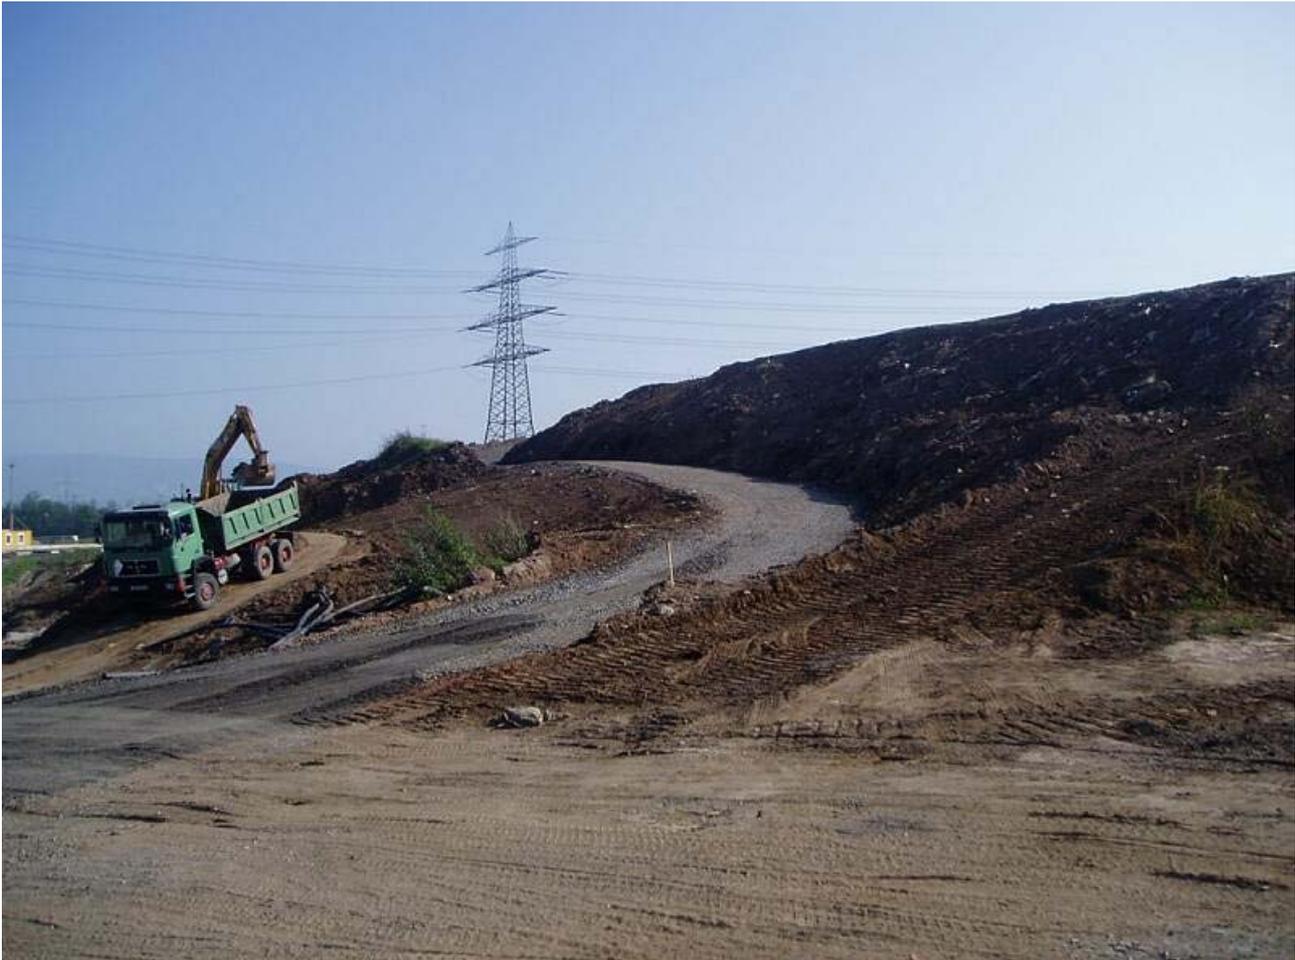
Bild 5: Auffahrt auf den Ostteil der Deponie

Die vorhandene Auffahrtsstrasse auf die Deponieoberfläche musste angepasst werden. Hierbei war ein erheblicher Abtrag von bis zu 5,0 m Mächtigkeit erforderlich. Die Deponiestrasse wurde als Baustrasse ausgebaut und mit Gleisschotter befestigt

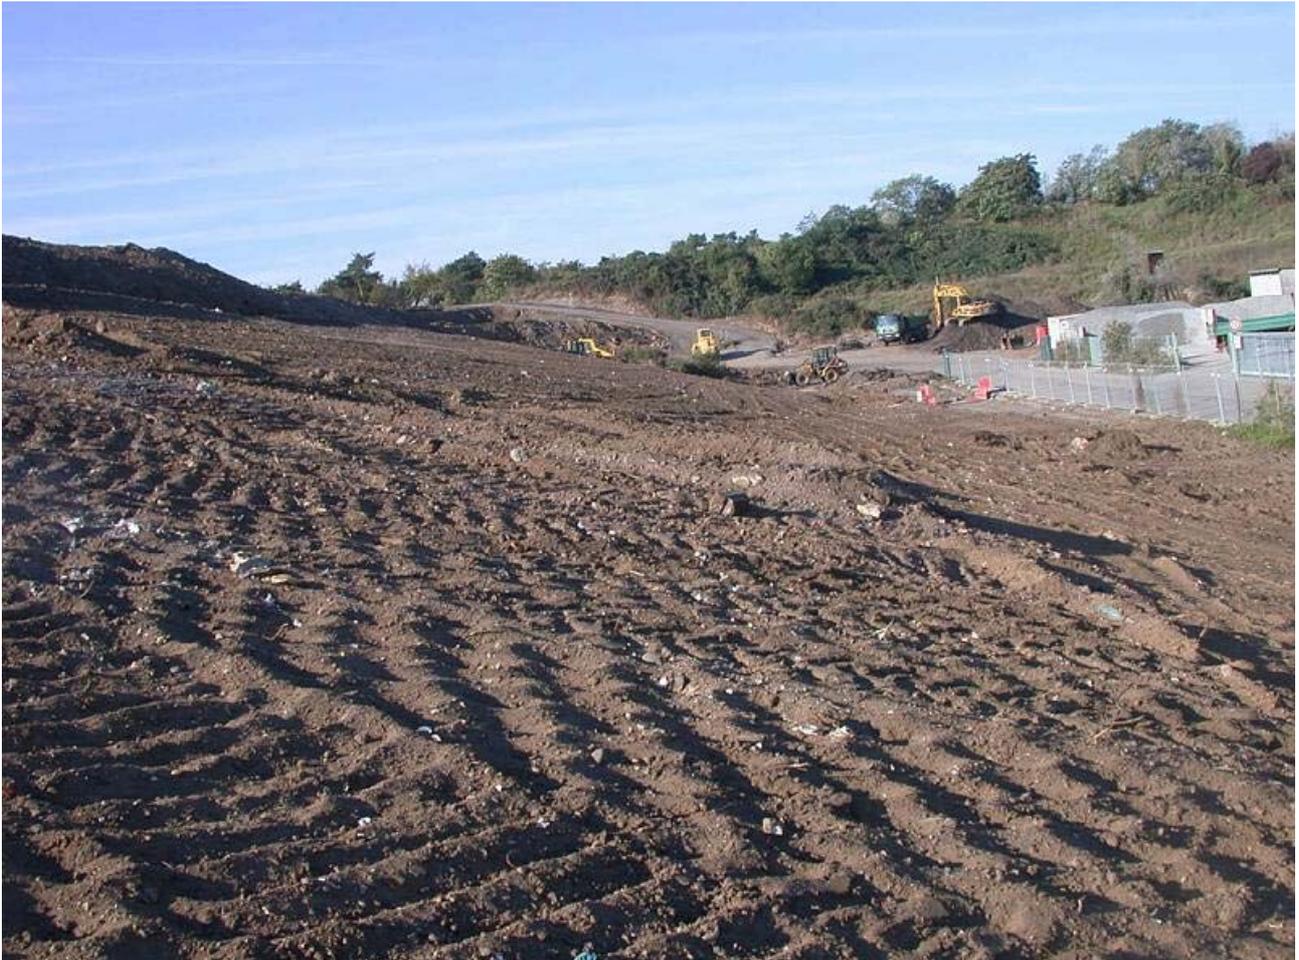
Bild 6: Nordböschung der Deponie im Ostteil

Nach dem durchgeführten Abtrag und Umlagerung erfolgt das Herstellen eines Grobplanums, die umgelagerten Materialien werden mit der Schafffußwalze lagenweise eingebaut und verdichtet

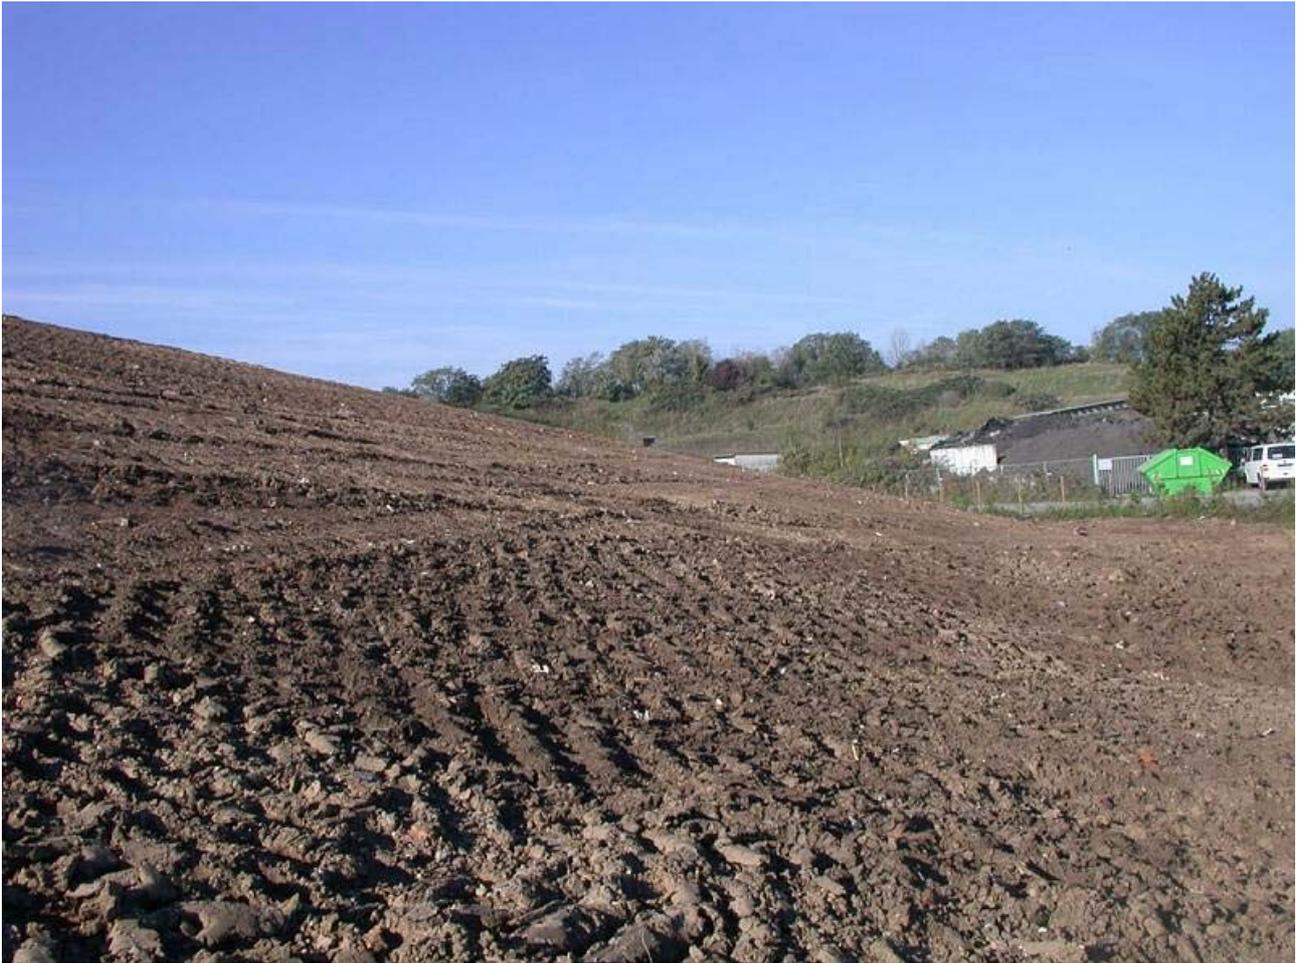
Bild 7: Nordböschung im Ostteil

Die umgelagerten Materialien sowie die angelieferten Profilierungsmaterialien wurden in Lagen von 30 cm eingebaut und mit der Schafffußwalze verdichtet

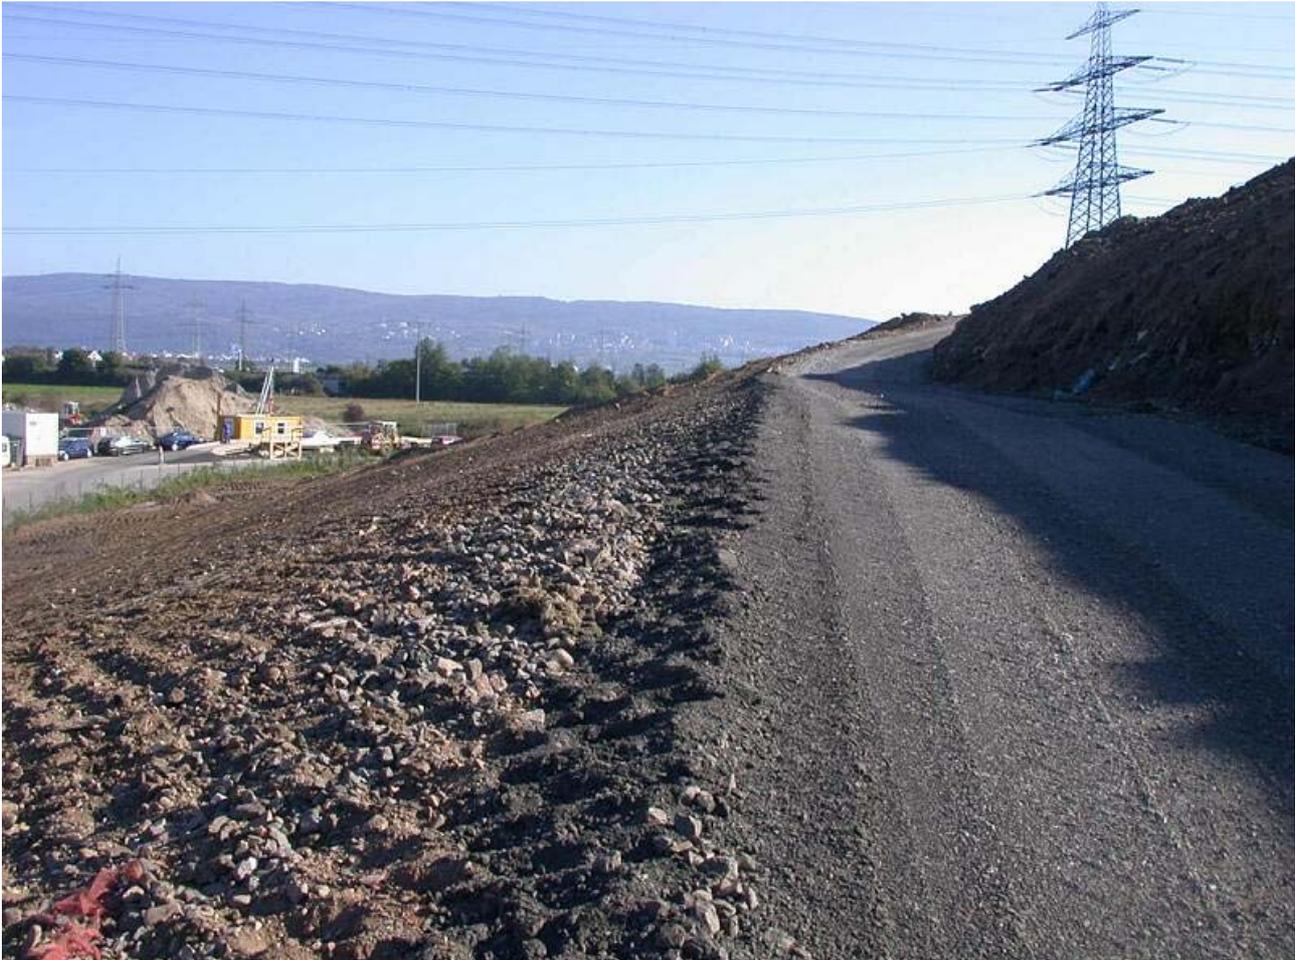
Bild 8: neue Deponieauffahrt im Ostteil nach Fertigstellung

**Nach erfolgreichem Abtrag wurde die neue Deponieauffahrt im Ostteil hergestellt.
Die Auffahrt liegt innerhalb der Profilierung d. h. das Dichtungssystem wird
über die Auffahrt durchgebaut**

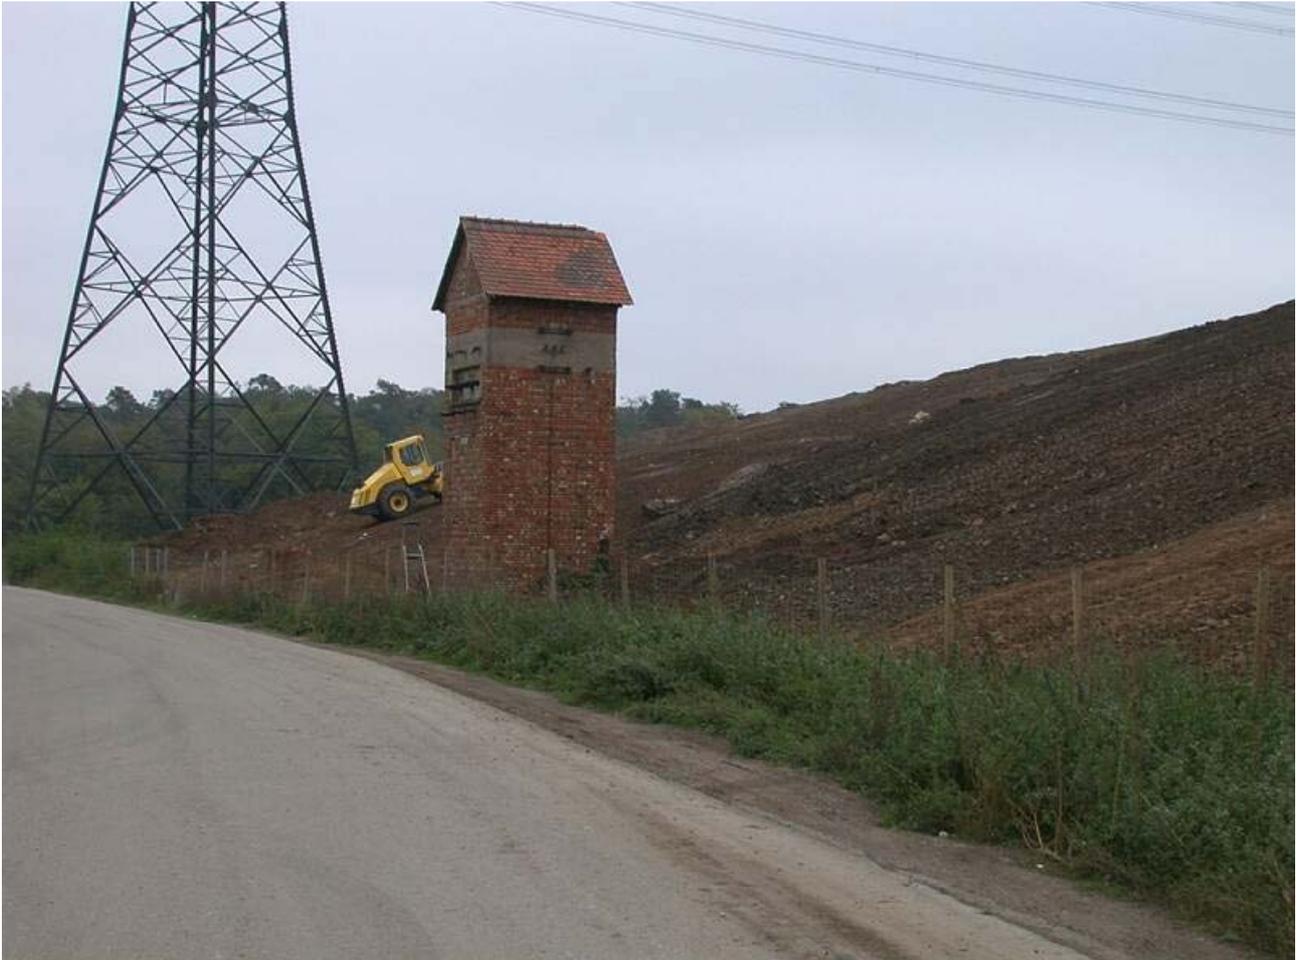
Bild 9: ehemalige Stromverteilerstation am Deponiefuß am Nordrand

Die ehemalige Stromverteilerstation am Nordrand der Deponie wurde rückgebaut, die Materialien wurden als Profilierungsmaterial eingebaut

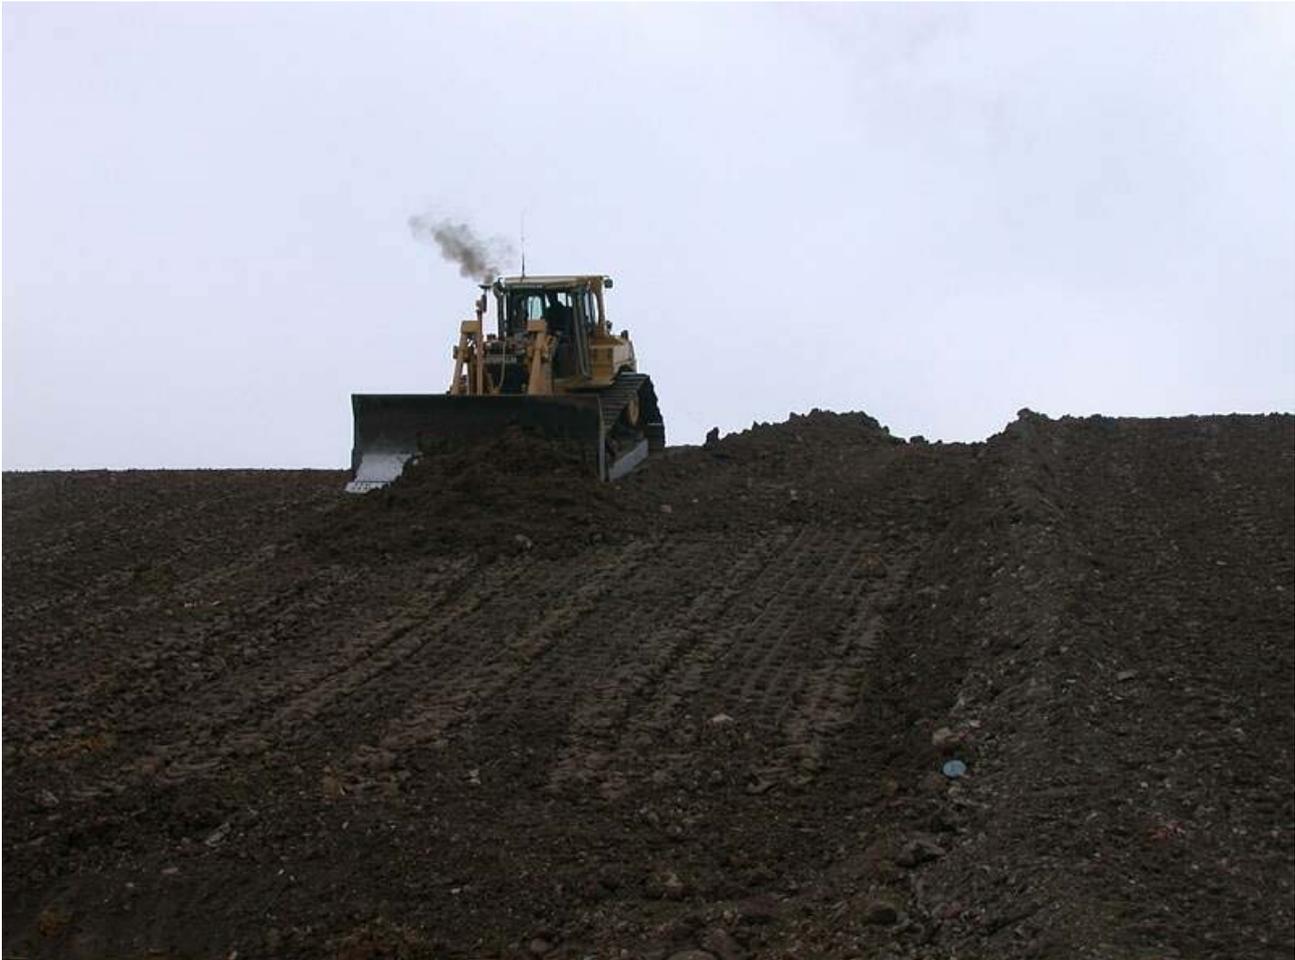
Bild 10: Lagenweiser Einbau von Profilierungsmateril

Die Profilierungsmaterialien wurden mit der GPS-gesteuerten Raupe in Lagen von 30 cm eingebaut. Dadurch konnte auf das Aufstellen von Pflöcken mit den angegebenen Profilierungshöhen verzichtet werden

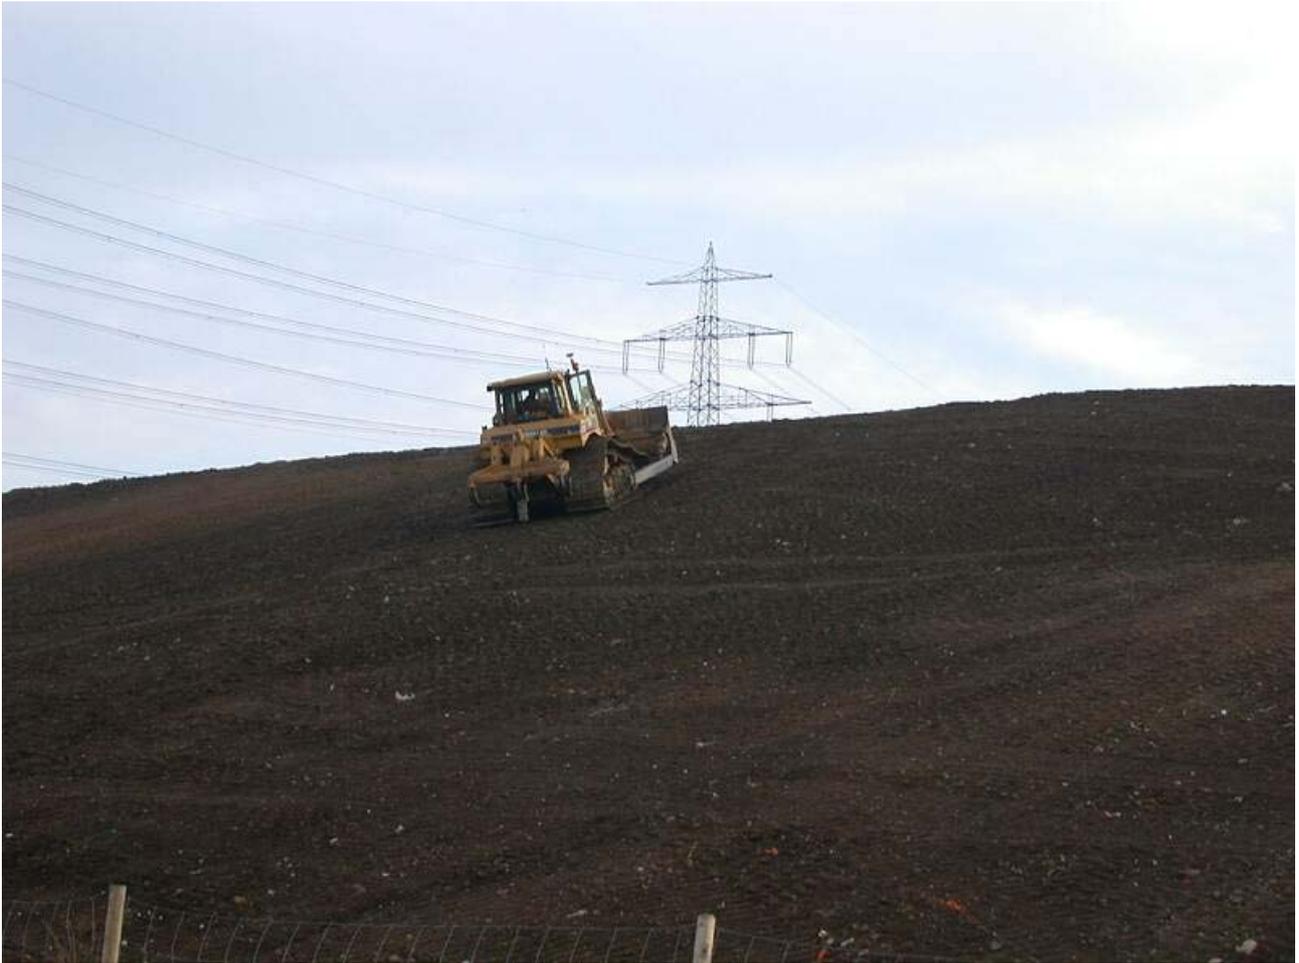
Bild 11: GPS-Raupe im Einsatz

Feinprofilierung mit der GPS-Raupe innerhalb der Böschung am Nordrand

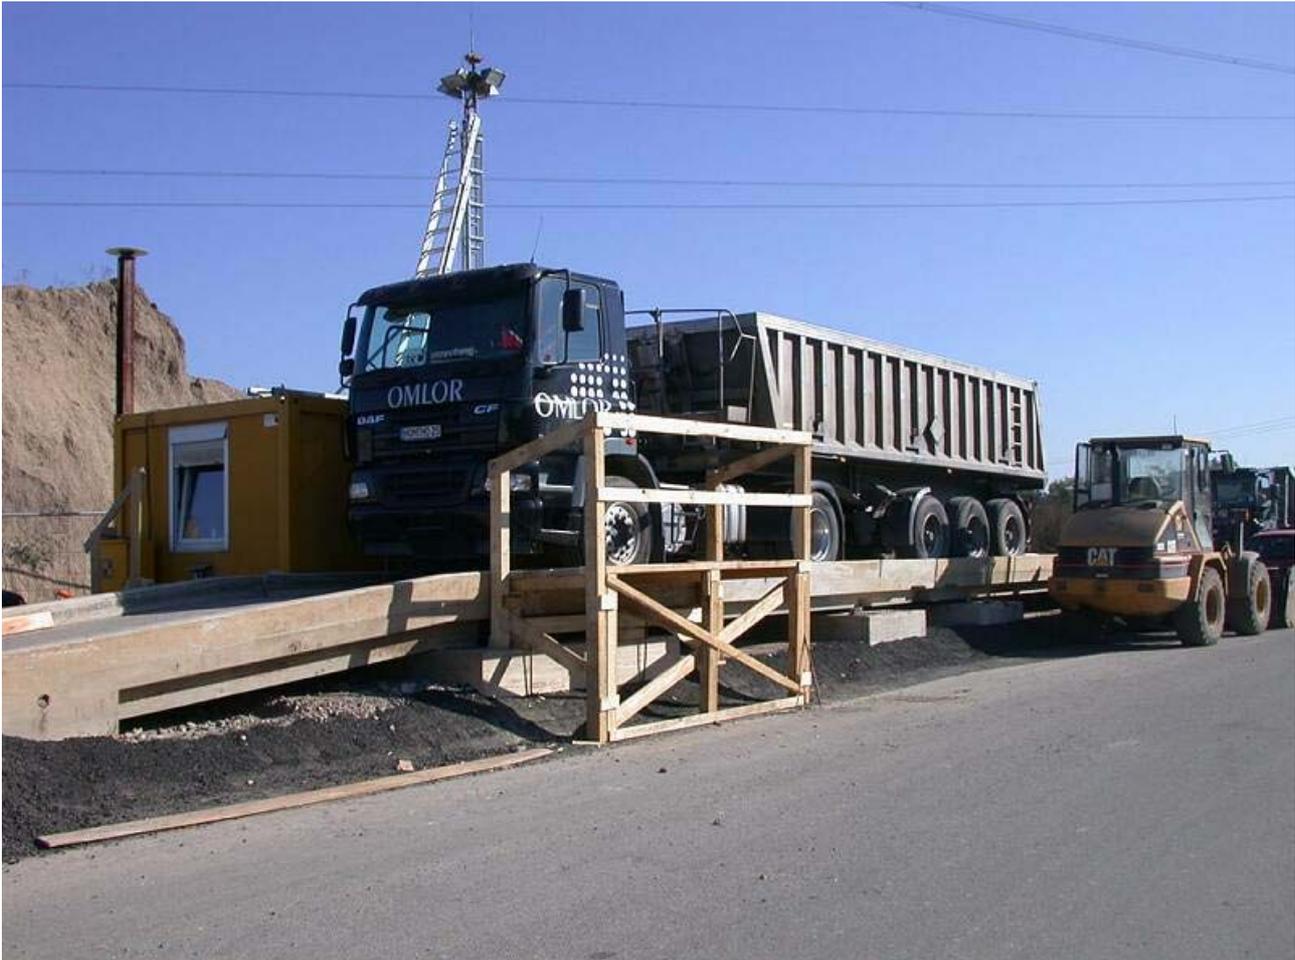
Bild 12: Deponiewaage und Eingangskontrolle

**Für die Anlieferung der Profilierungs- Gasdrainschicht-
Rekultivierungsmaterialien wurde am Nordrand der Deponie extra eine Waage
eingerrichtet. Hier erfolgt auch die Probenahme für Rückstellproben von jeder
Charge sowie die Eingangskontrolle**

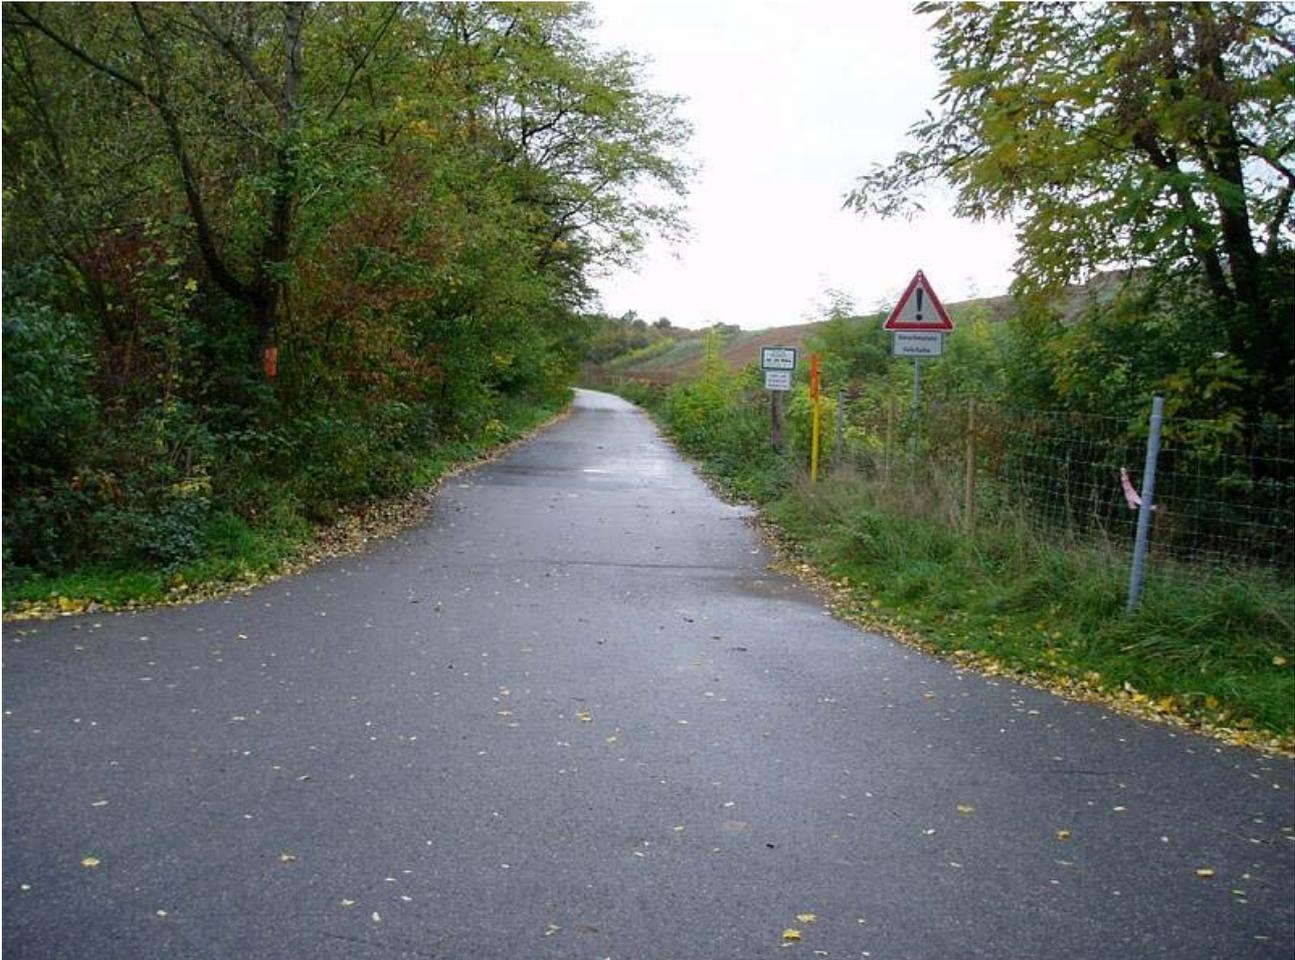
Bild 13: Südrand der Deponie

Am Südrand der Deponie grenzt unmittelbar ein Randweg. Während der Bauphase wird die Deponie mit einem Zaun abgesichert. Im Vordergrund ist der Verlauf der Gasleitung DN 600 der GVS sichtbar

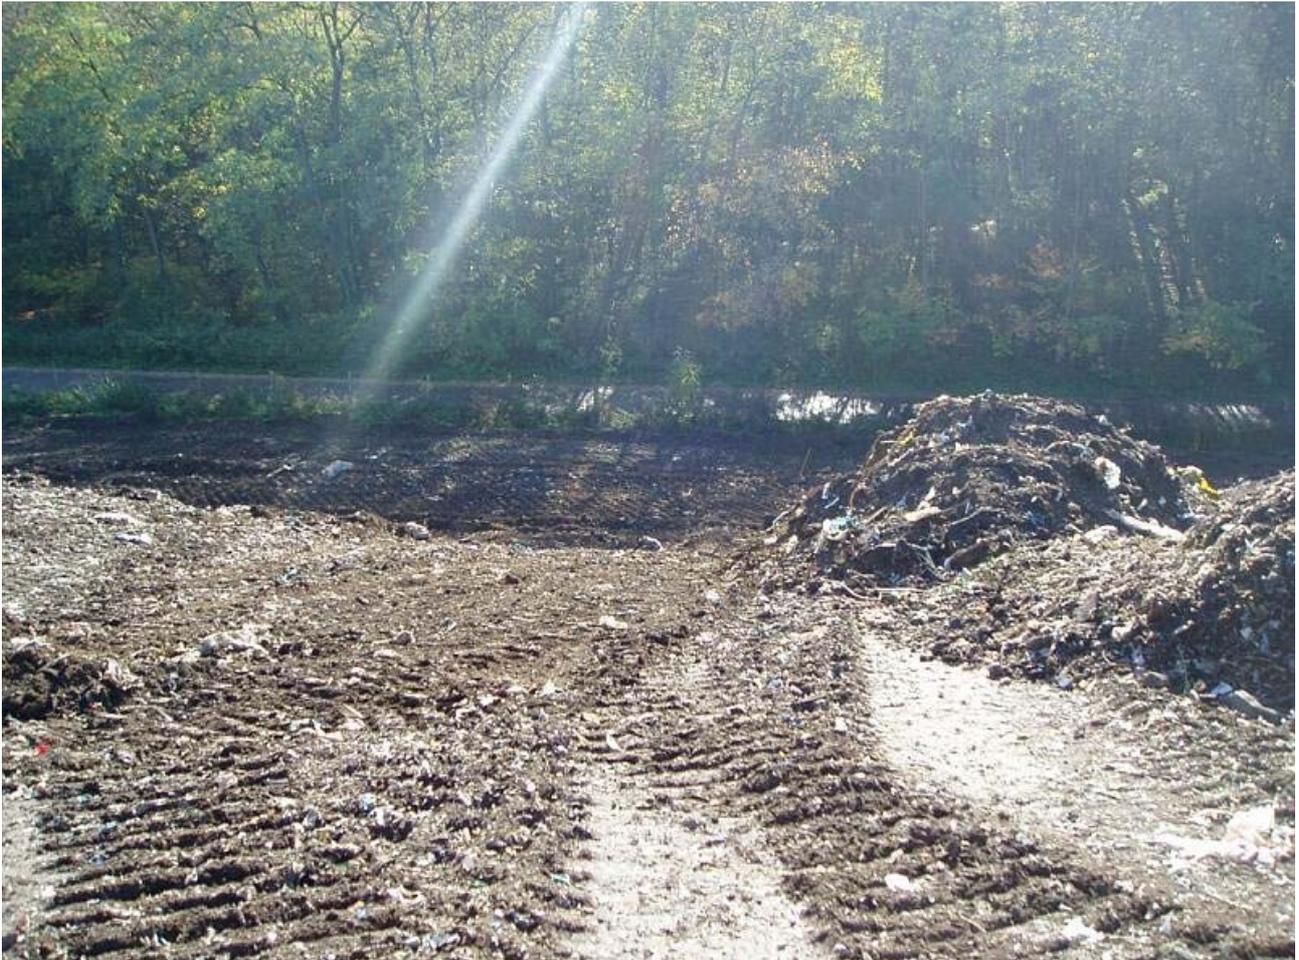
Bild 14: Abfallumlagerung an der Südböschung im Ostteil

Die Abfallumlagerung erfolgt mit Großgeräten, die alle mit Filterkabinen ausgerüstet sind. Parallel werden an der Deponieoberfläche Gasmessungen durchgeführt

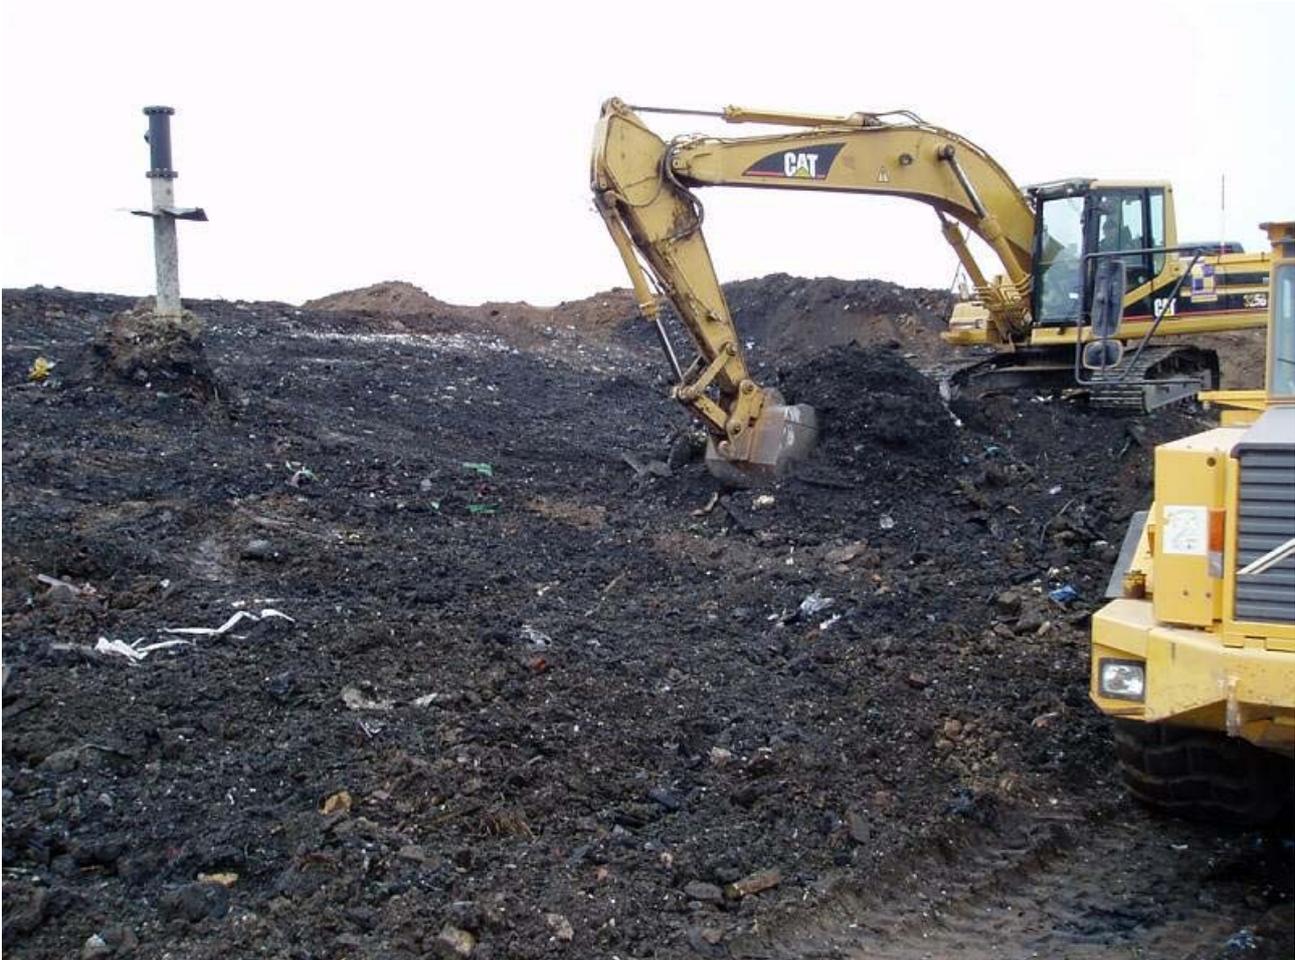
Bild 15: Abfallumlagerung am Südrand oberhalb der Auffahrt

Am Südrand im Ostteil erfolgte die größte Abfallumlagerung. Hier wurde der vorhandene Deponiekörper bis zu einer Mächtigkeit von bis zu 8,0 m angeschnitten. Am Bild ist ein freigelegter Gasbrunnen sichtbar

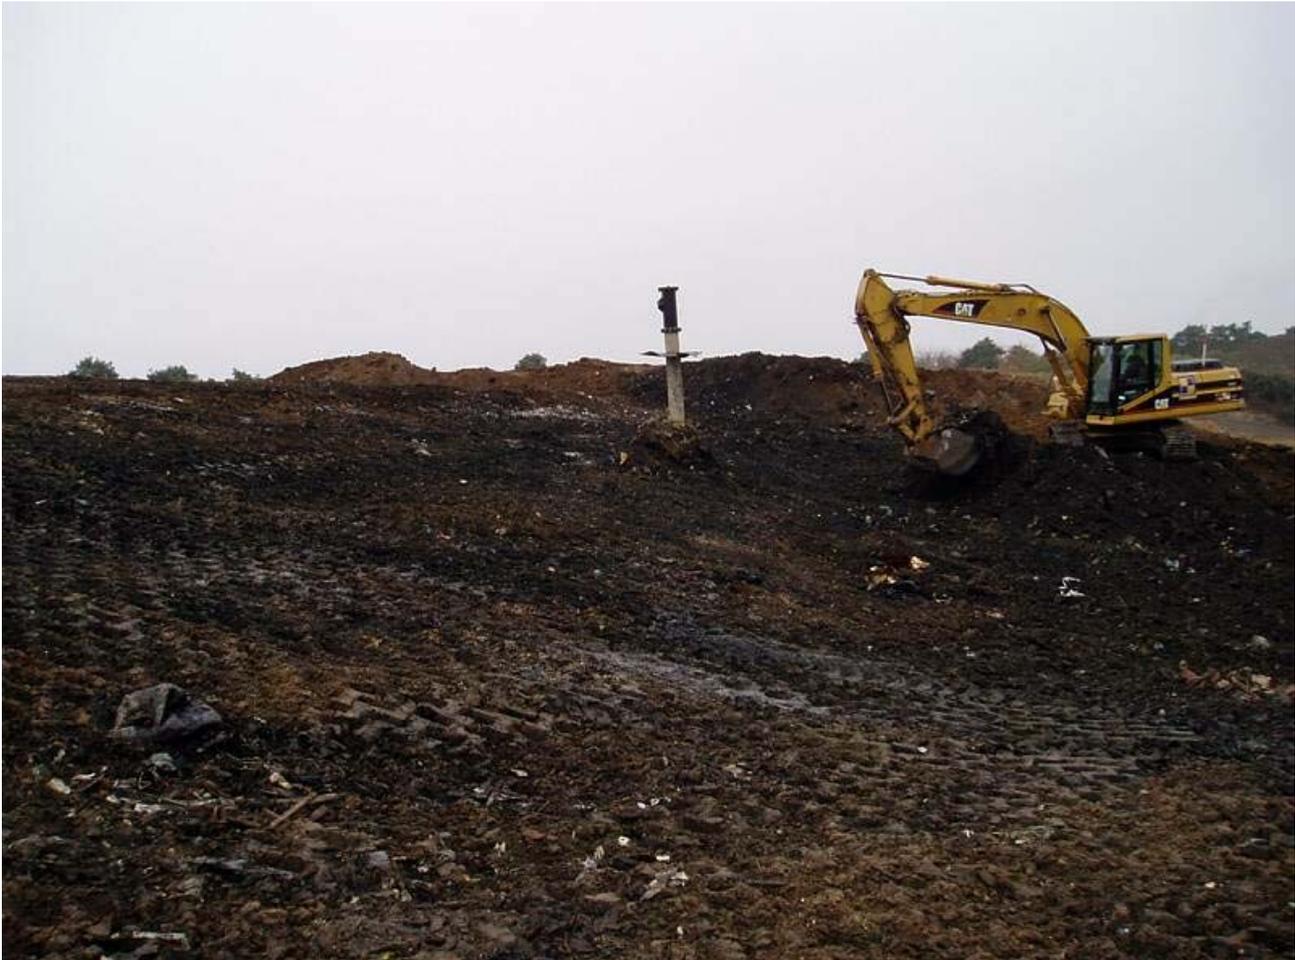
Bild 16: Abfallumlagerung am Südrand im Ostteil

In den Bereichen wo Müll anstand erfolgte eine Umlagerung jeweils bis 0,5 m unter OK-Profilierung. So konnte sichergestellt werden, dass die Gasdrainschicht auf einem mineralischen Auflager von mindestens 0,5 m gebaut werden konnte

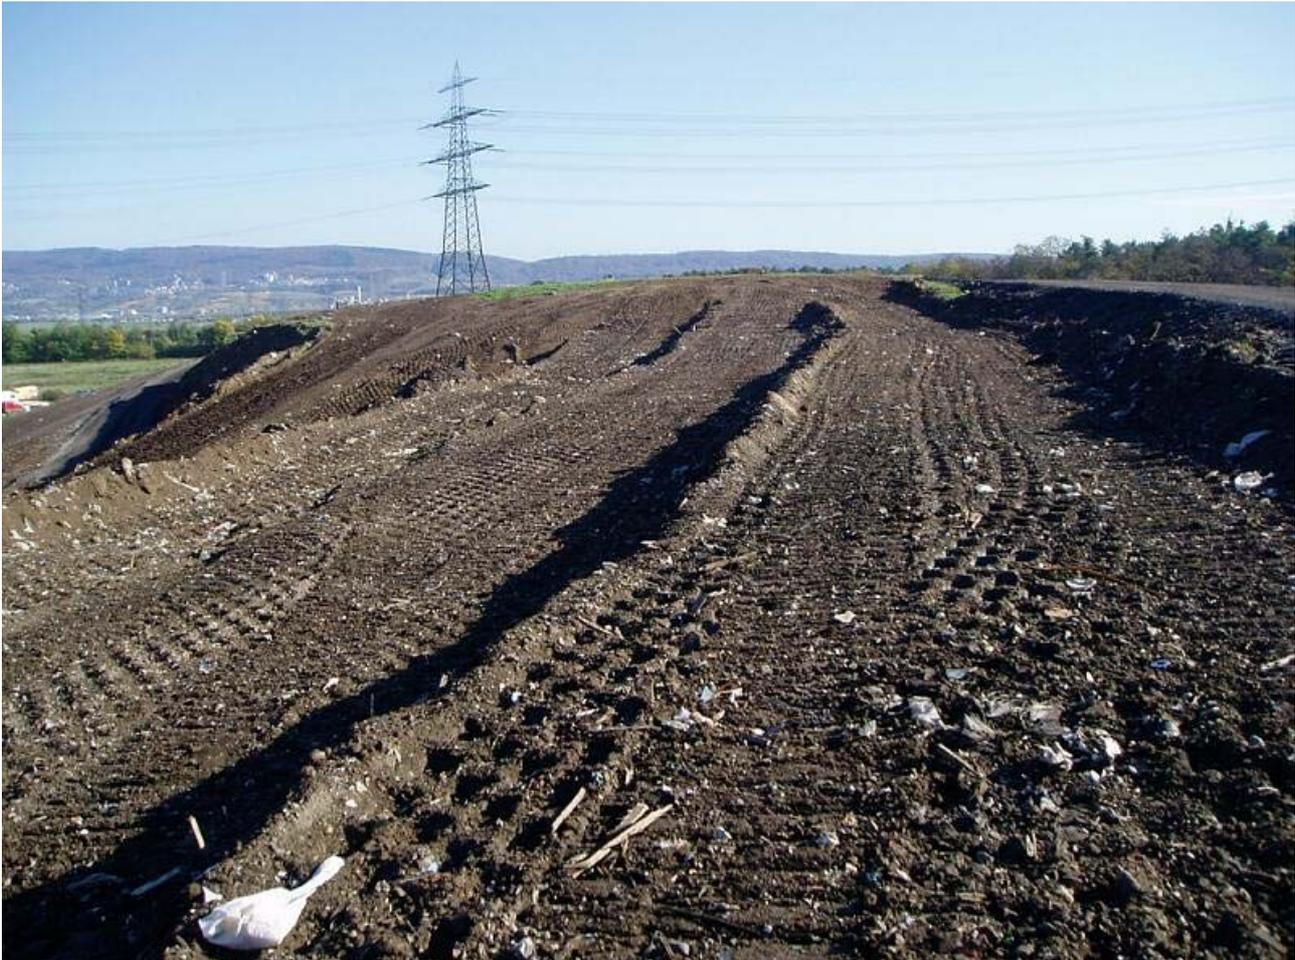
Bild 17: Lagenweises Verfüllen des ehemaligen Abfallzwischenlagers im Ostteil der Deponie

Die umzulagernden Abfälle werden im Bereich des ehemaligen Abfallzwischenlagers lagenweise eingebaut und verdichtet. Alle 4.000 m² eingebauter Fläche wird eine Verdichtungskontrolle durchgeführt

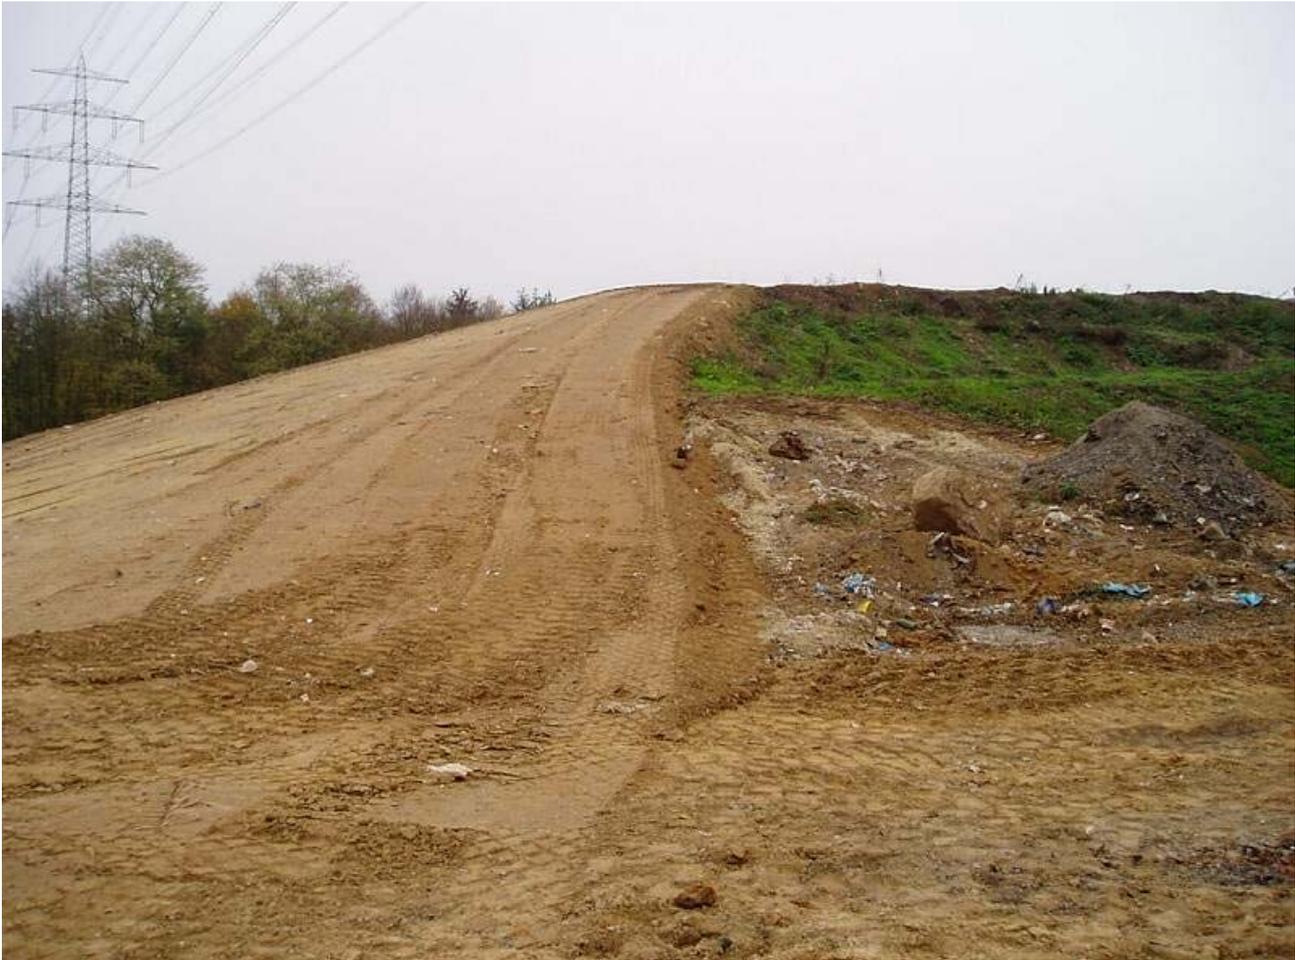
Bild 18: Profiliertes und nicht profiliertes Bereich am Ostrand

Die Deponiefläche weist teilweise sehr steile Böschungen mit einer Neigung von bis 1:1 auf. Die Böschungen werden alle abgeflacht bis auf eine maximale Böschungsneigung von 1:3

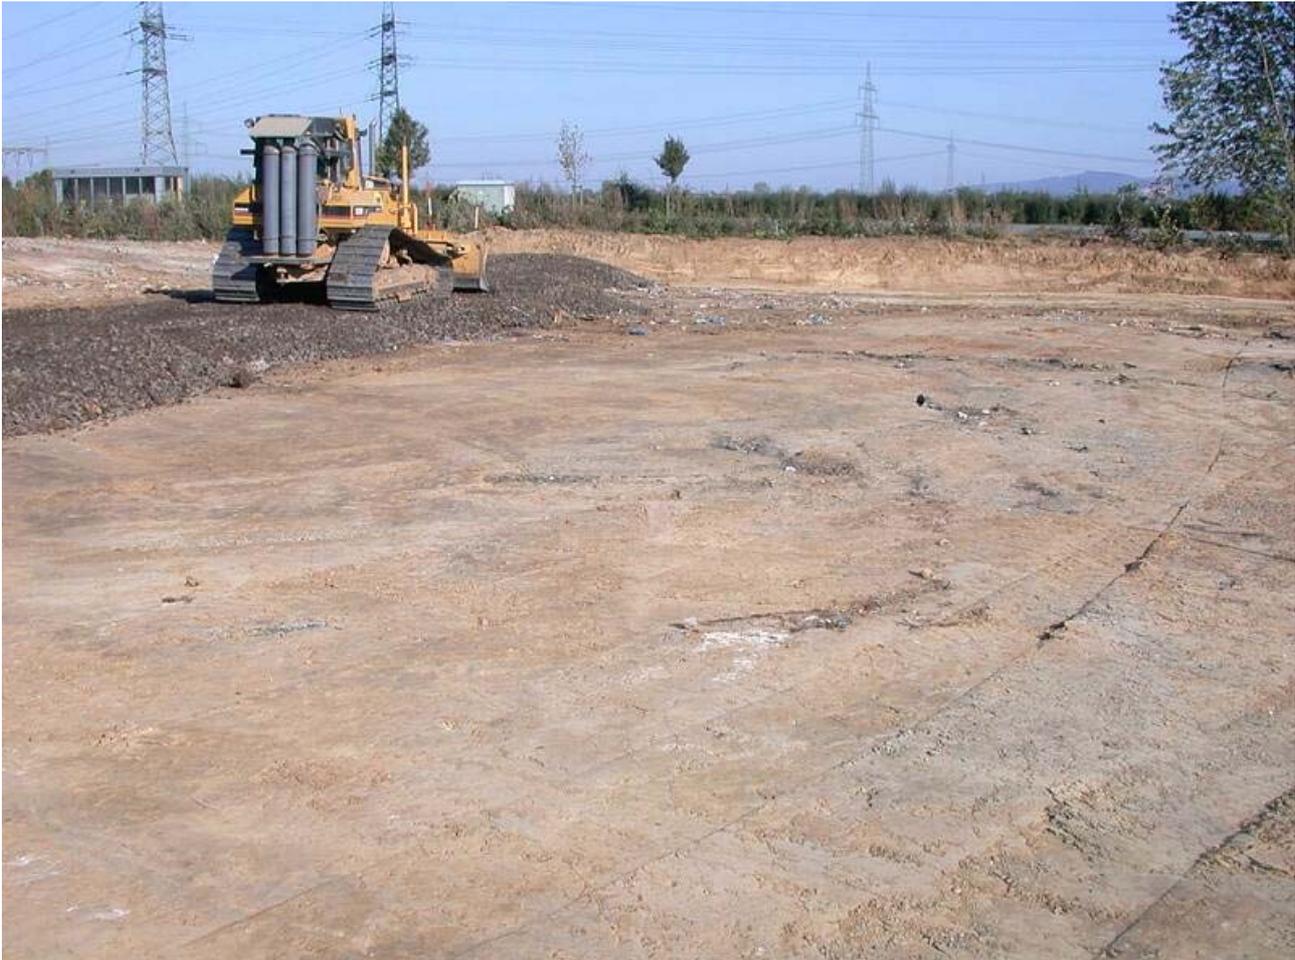
Bild 19: Herstellen neues Abfallzwischenlager am Nordrand der Deponie

Am Nordrand der Deponie wird innerhalb der Auffüllung ein neues Abfallzwischenlager eingerichtet. Zur Herstellung eines tragfähigen Unterbaues wurde zunächst ein Bodenaustausch vorgenommen. In einer Mächtigkeit von bis zu 80 cm wurde zur Stabilisierung Gleisschotter eingebaut
