Sanierung Hausmülldeponie Feilheck

**Bilderdokumentation im Rahmen der Förderung des
Projektes durch das Ministerium für Umwelt und Verkehr**

Teil 1

August05- November 05

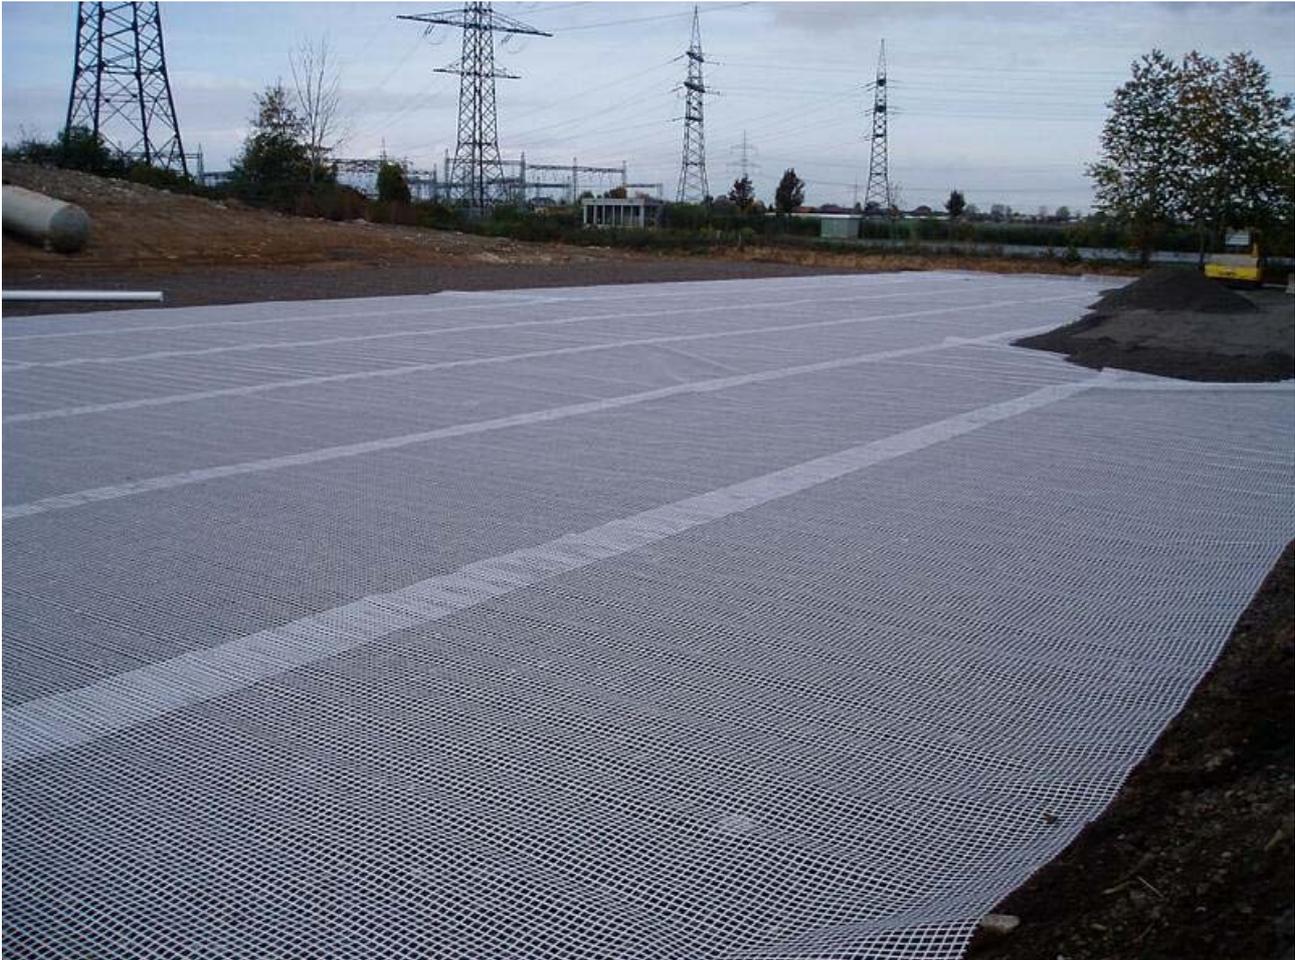
Bild 20: Herstellung der neuen Abfallzwischenlagerfläche am Nordrand der Deponie

Am Nordrand der Deponie wird ein neues Abfallzwischenlager bestehend aus einer Tragschicht, und bituminösen Tragdeckschicht und Deckschicht eingerichtet. Da sich die Fläche im aufgefüllten Bereich befindet wurde unter die KFT- Schicht ein Geogitter verlegt
