Sanierung Hausmülldeponie Feilheck

**Dokumentation im Rahmen der Förderung des
Projektes durch das Ministerium für Umwelt und Verkehr**

Teil 2: Rodung, Profilierung, Abfallumlagerung, Gabionenwand

Erläuterung Bilderdokumentation Teil 2

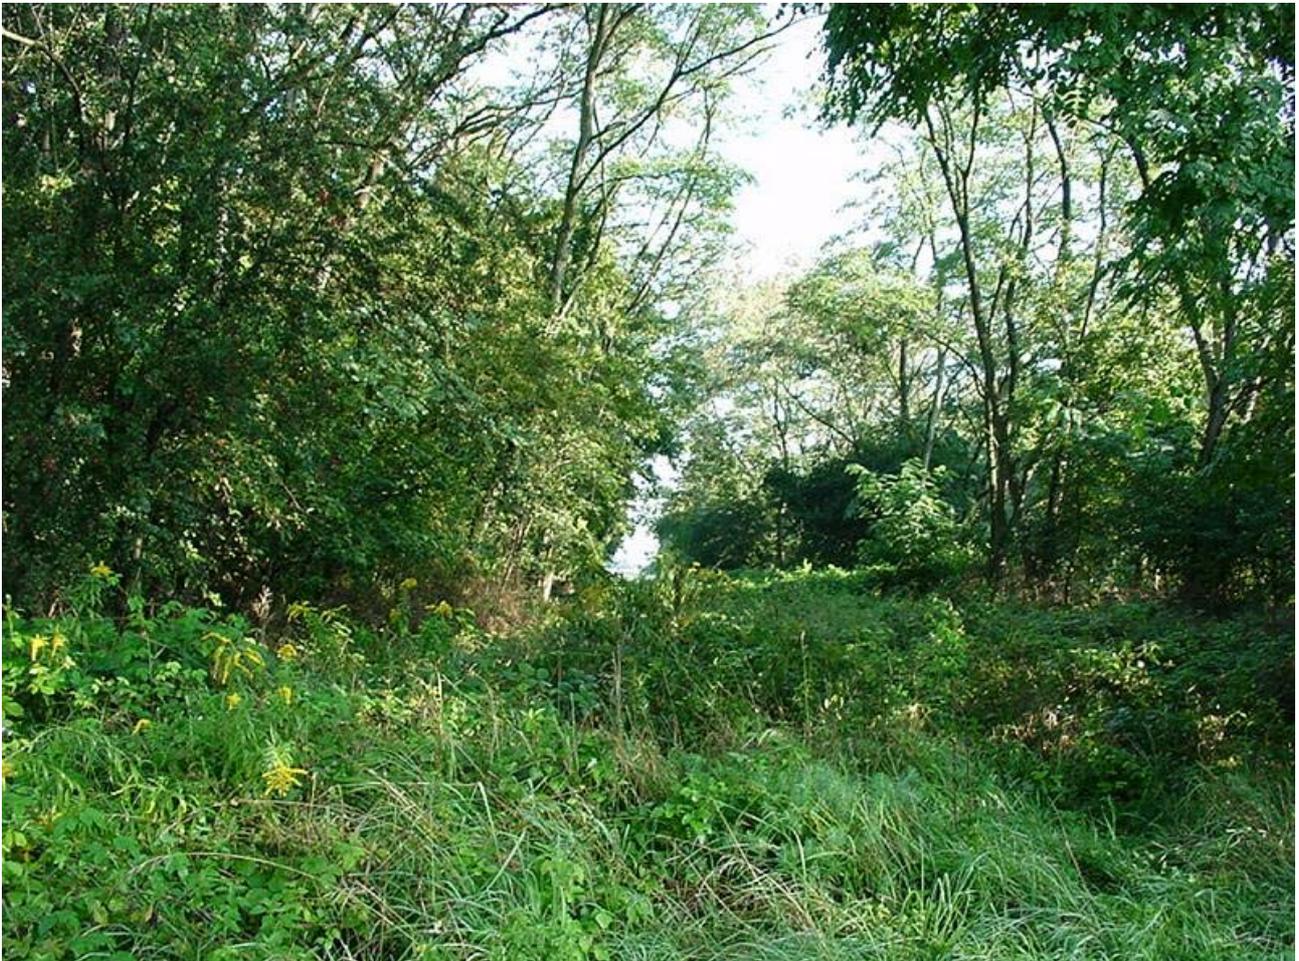
Bild 1: Verlauf der Gasleitung am Ostrand der Deponie vor der Rodung

Am Ostrand der Deponie verläuft eine Erdgashochdruckleitung DN 600 der GVS Stuttgart, hier sind entsprechende Auflagen und Schutzabstände zu beachten

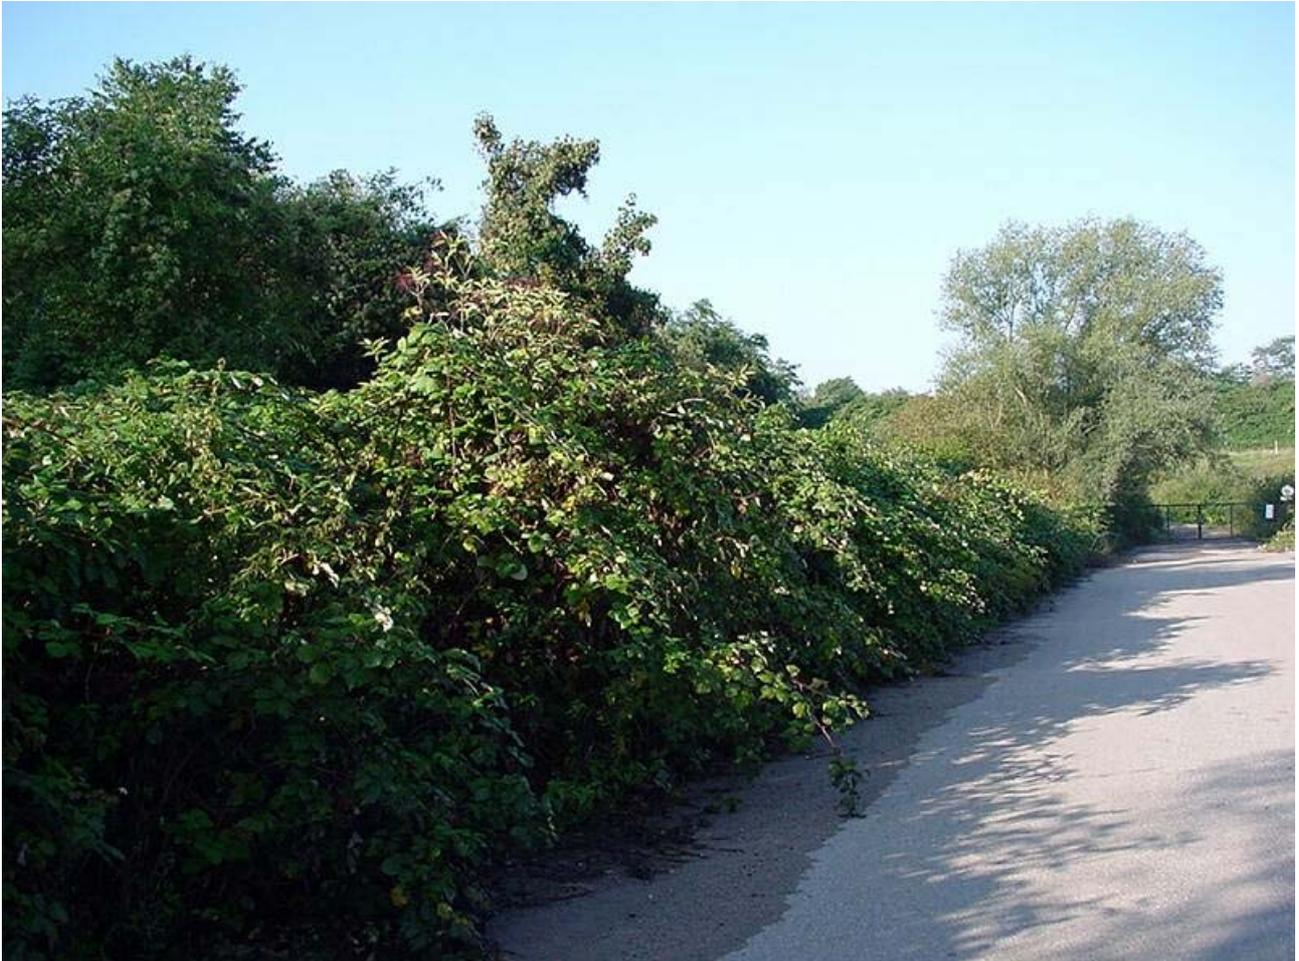
Bild 2: Nordrand der Deponie im Ostteil vor der Rodung: im Hintergrund das Eingangstor

Vor der Rodung war die Deponieoberfläche mit Bäumen und Sträuchern sowie Brombeerhecken stark bewachsen. Die vorhandene Einzäunung war nicht mehr sichtbar

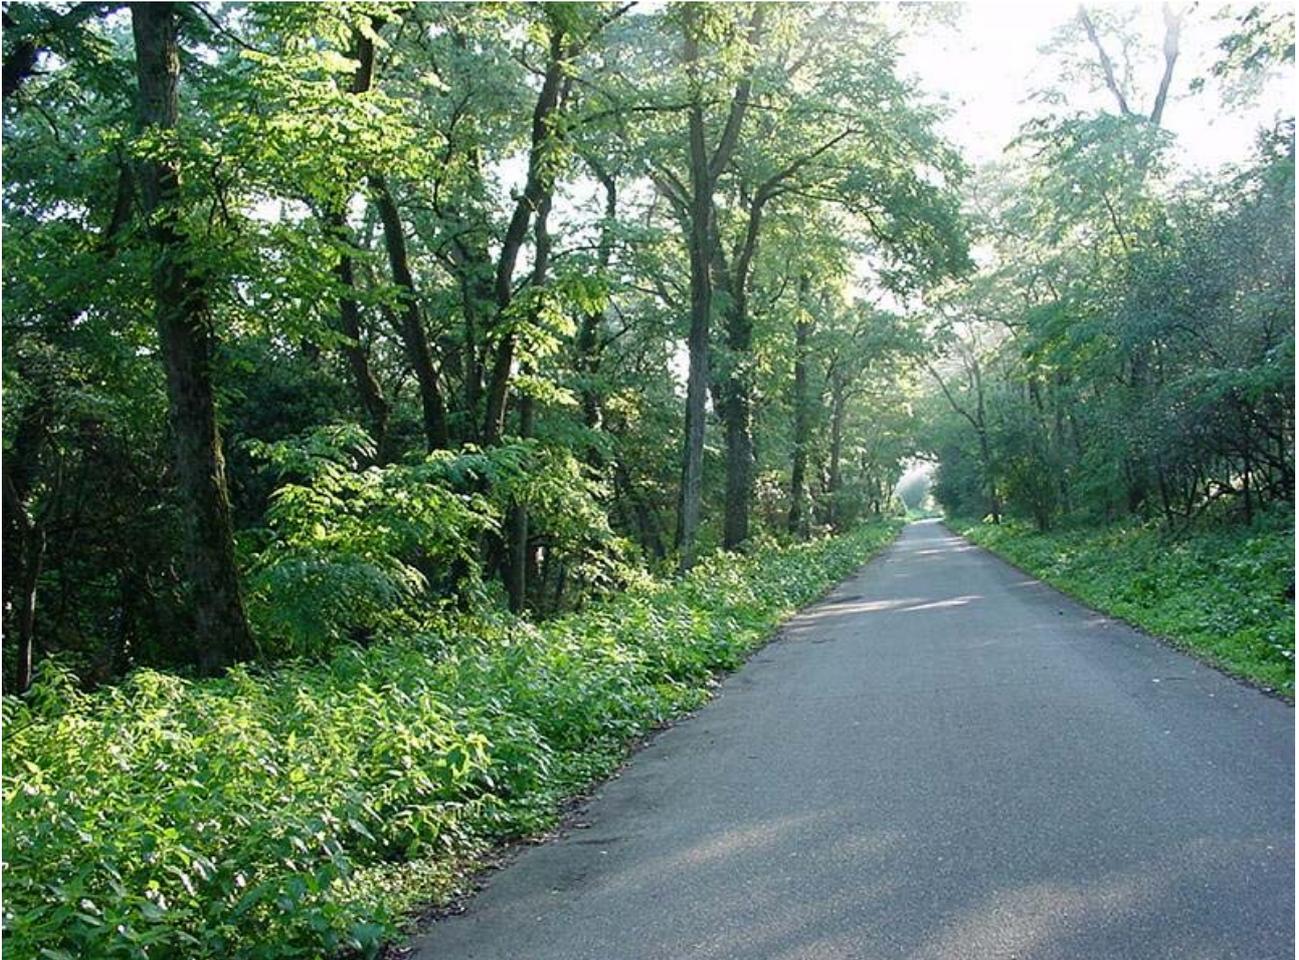
Bild 4: Südrand der Deponie vor der Rodung

Entlang des Deponierandweges im Süden sollen in einem schmalen Streifen deponieseitig die vorhandenen Linden erhalten bleiben. Die Akazienbäume sollen alle beseitigt werden

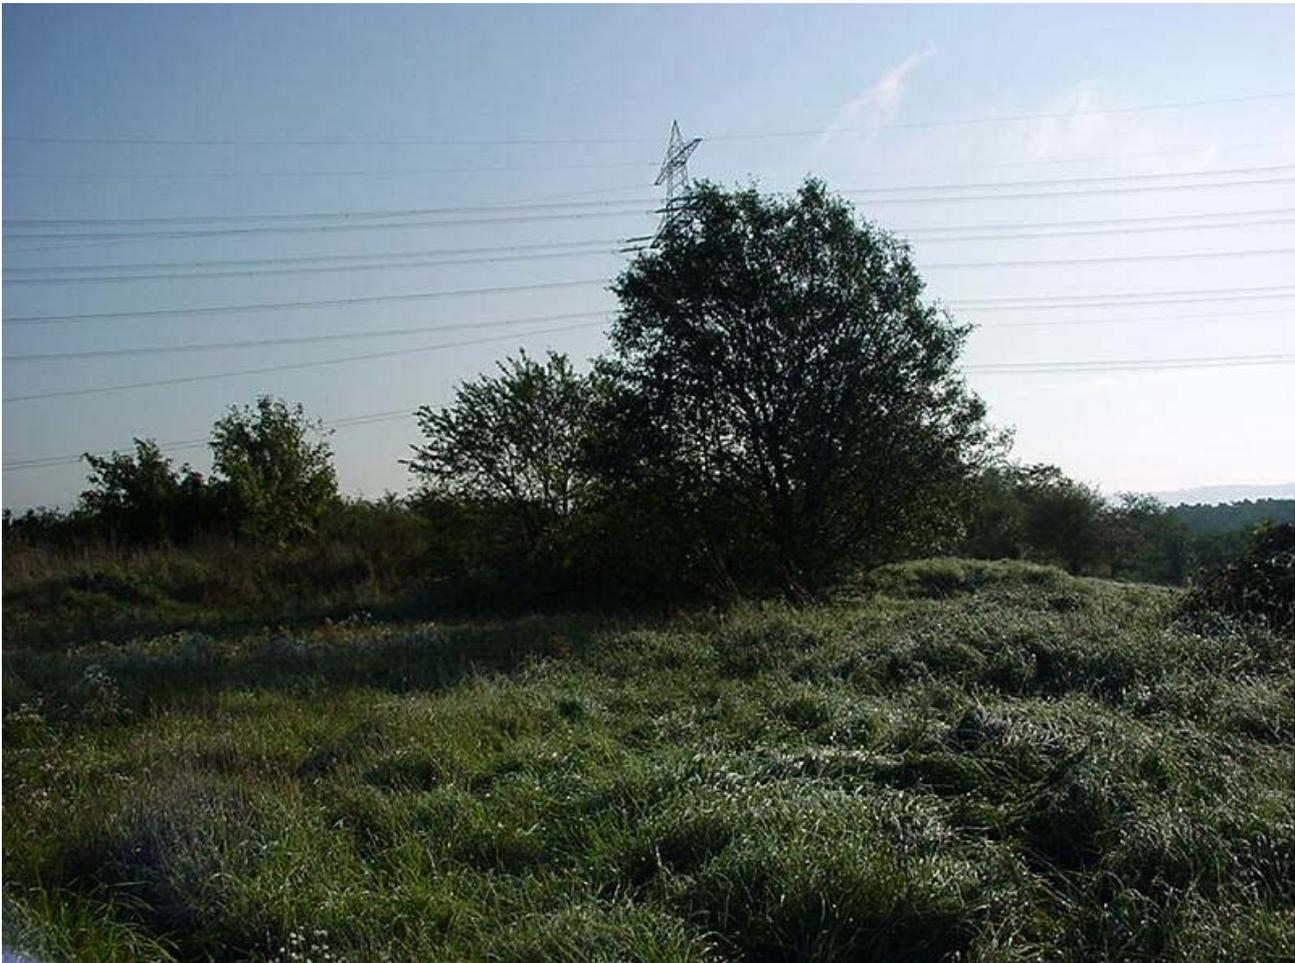
Bild 5: Plateaufläche Richtung Osten vor der Rodung

Der Bewuchs auf der Deponie ist im Bereich der Plateauflächen geringer ausgeprägt als in den Böschungen. Einzelne hohe Bäume und Sträucher sind auch auf der Plateaufläche vorhanden

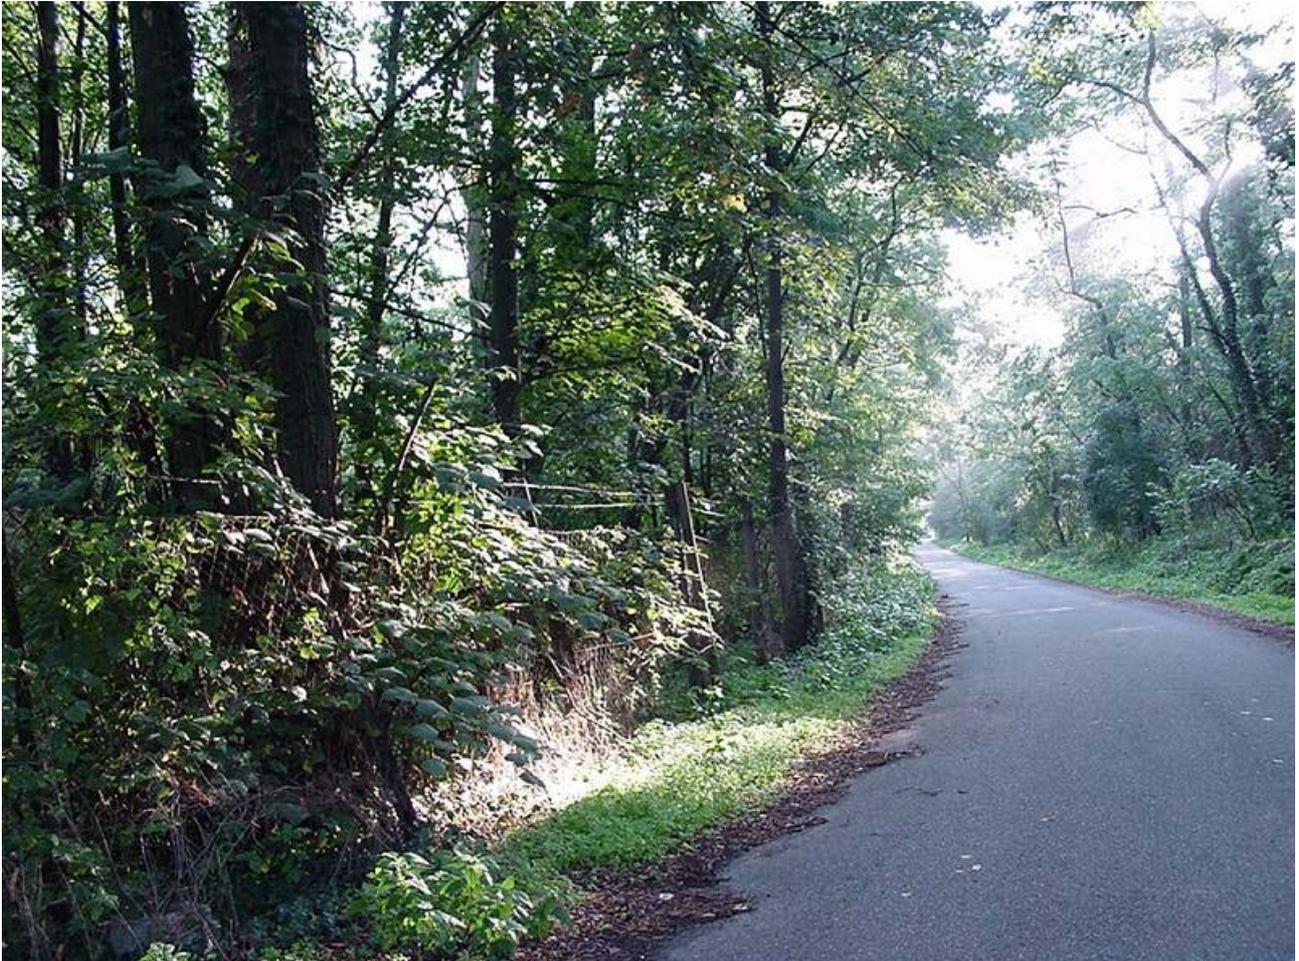
Bild 7: Deponierand im Süden im Bereich der Kurve vor der Rodung

Randweg am Südrand der Deponie mit alter Einzäunung und hohem Bewuchs aus Akazienbäumen und einzelnen Linden. Der Lindenbewuchs soll erhalten bleiben.

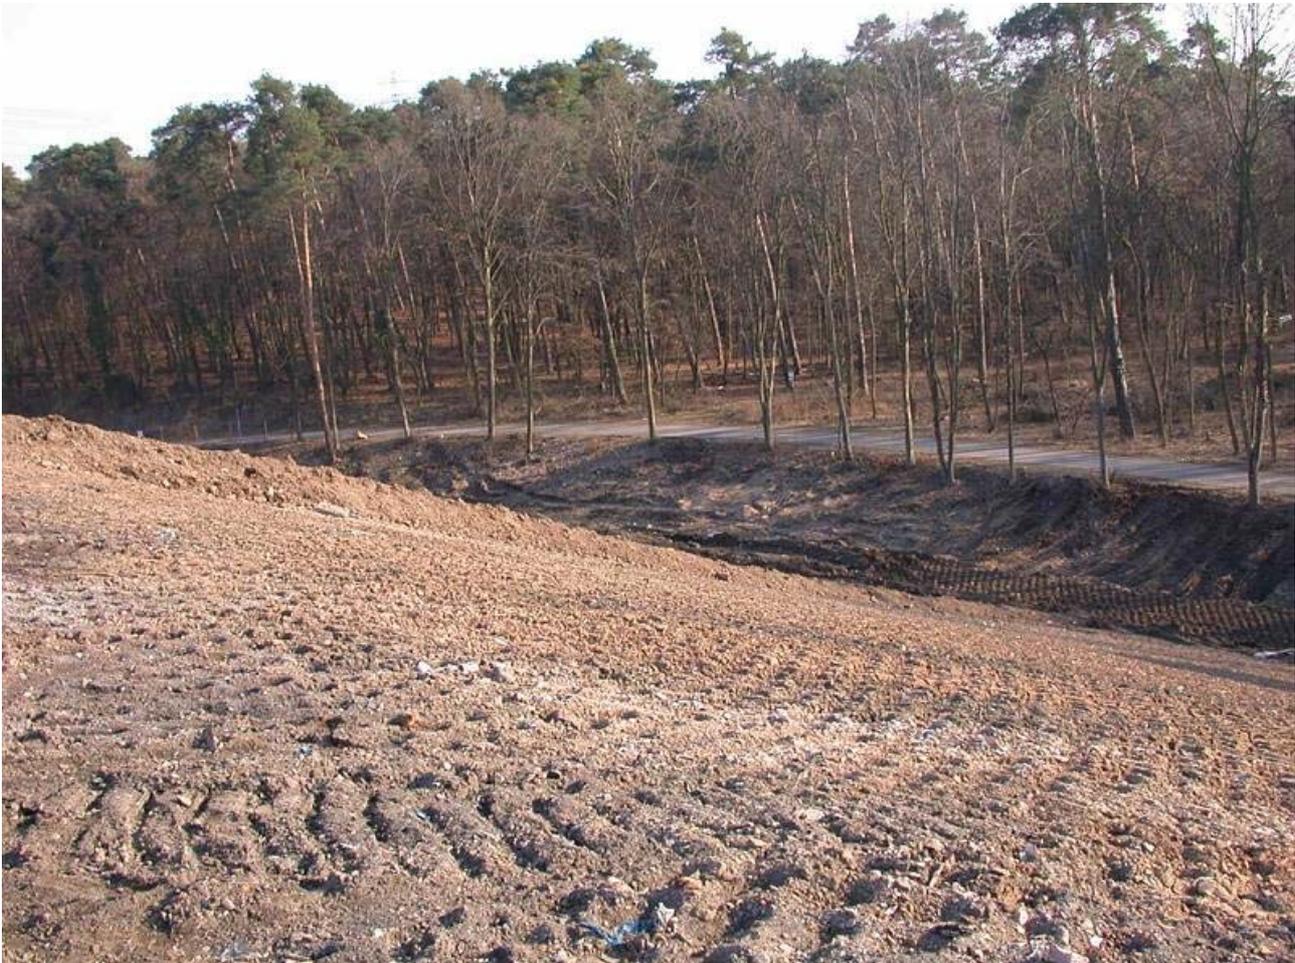
Bild 8: Südrand im Bereich der Kurve nach der Rodung bzw. Abfallumlagerung

Auf dem Bild sind die einzelnen Lindenbäume, die nicht gerodet wurden deutlich zu erkennen. Der eigentliche Beginn der Auffüllung liegt am Südrand zwischen 3 und 10 m vom Wegrand entfernt.

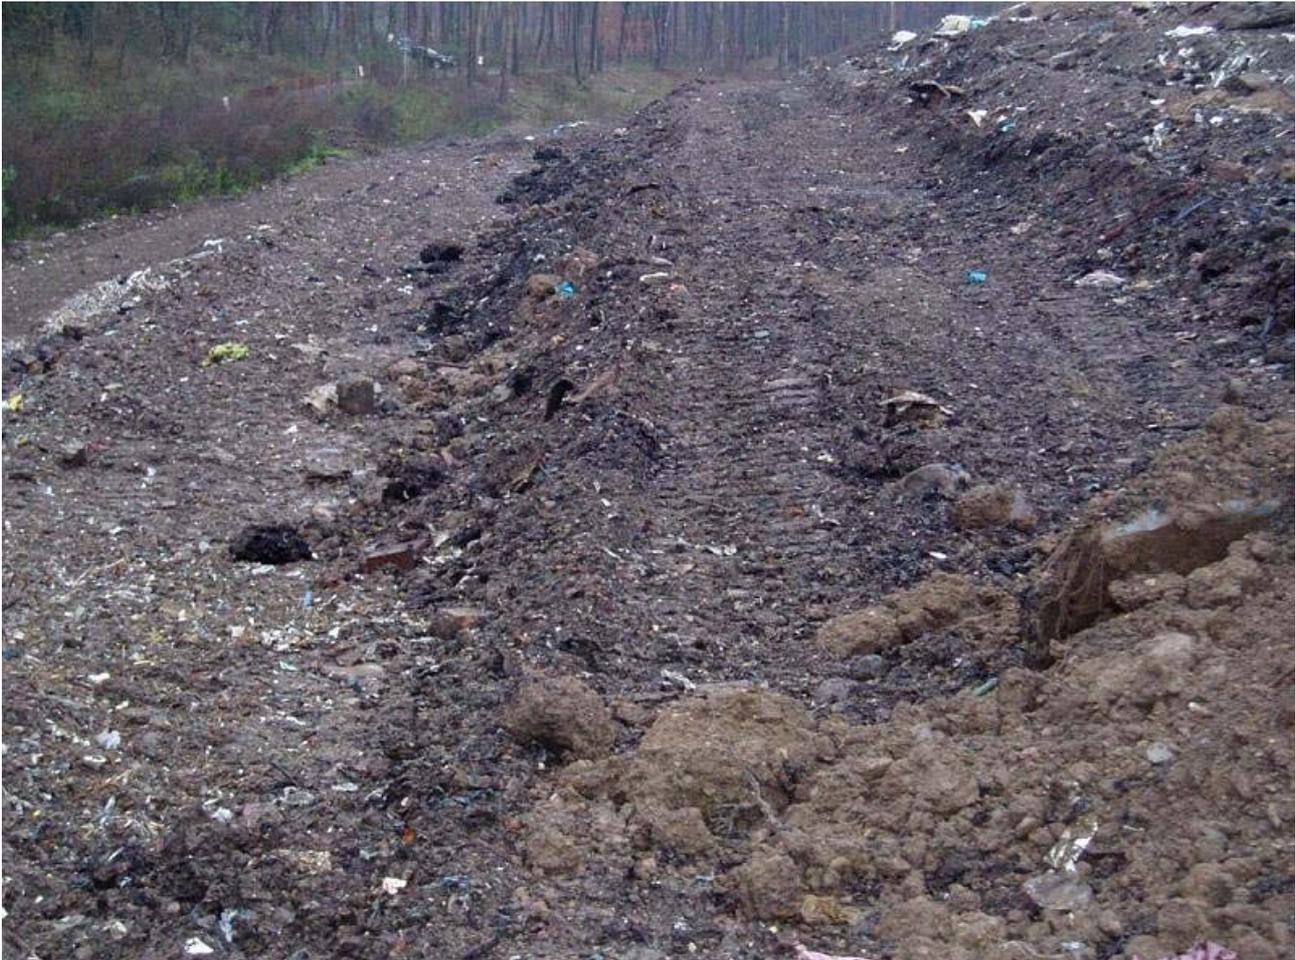
Bild 9: Südrand im Ostteil mit lagenweisem Einbau des umgelagerten Materials

Die Böschungsneigung entlang des Südrandes werden auf eine einheitliche Neigung von 1:3 bis 1:4 gebracht. Hierzu sind umfangreiche Umlagerungen und Profilierungsarbeiten erforderlich.

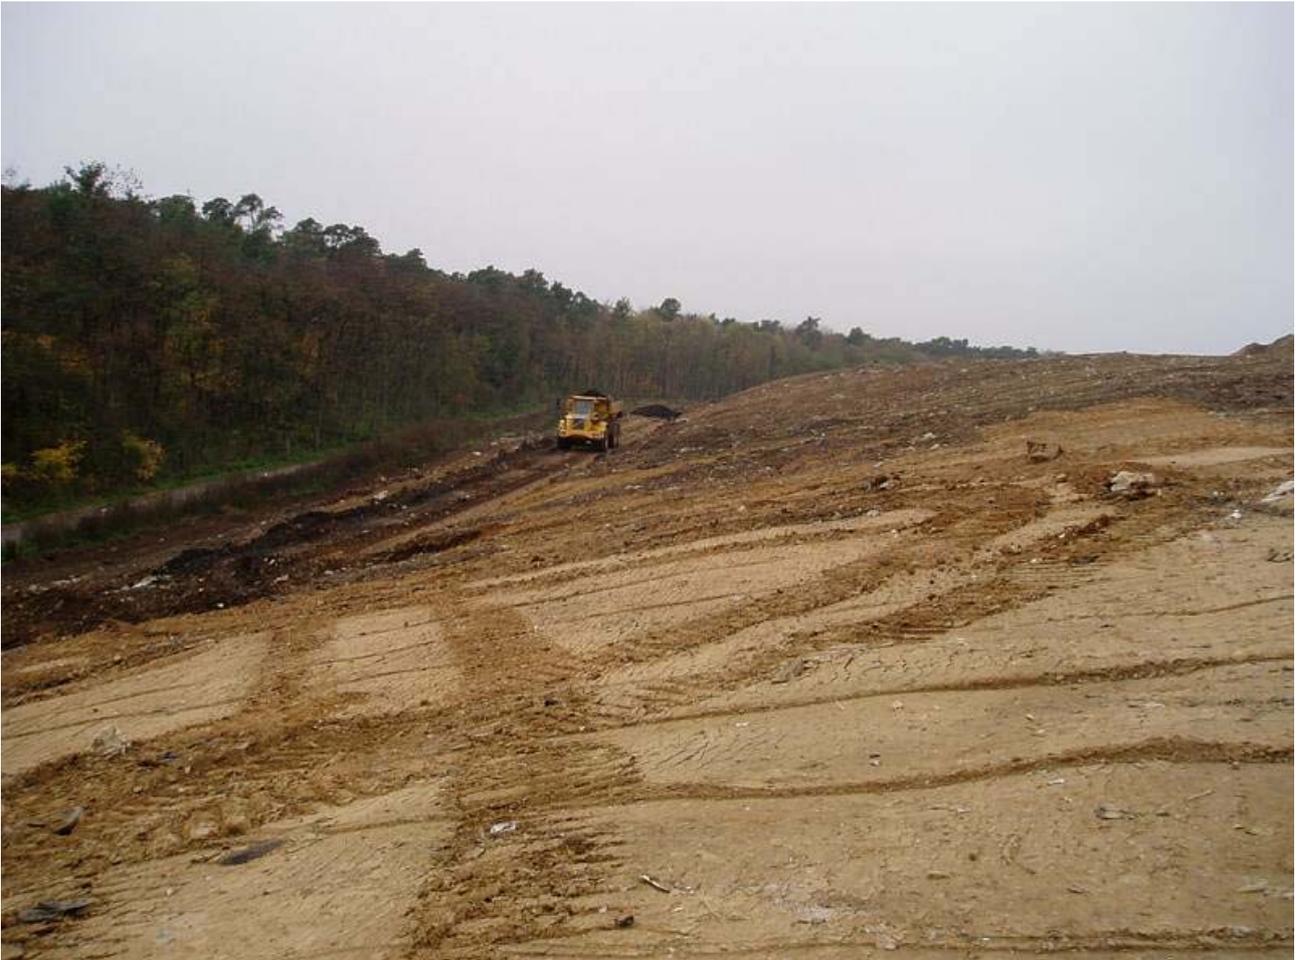
Bild 10: Abfallumlagerung am Südrand mit Dumper

Entlang des Südrandes wurde die Böschung auf ein gleichmäßiges Gefälle gebracht. Dies erfolgte durch Umlagerung sowie Anlieferung von Profilierungsmaterialien

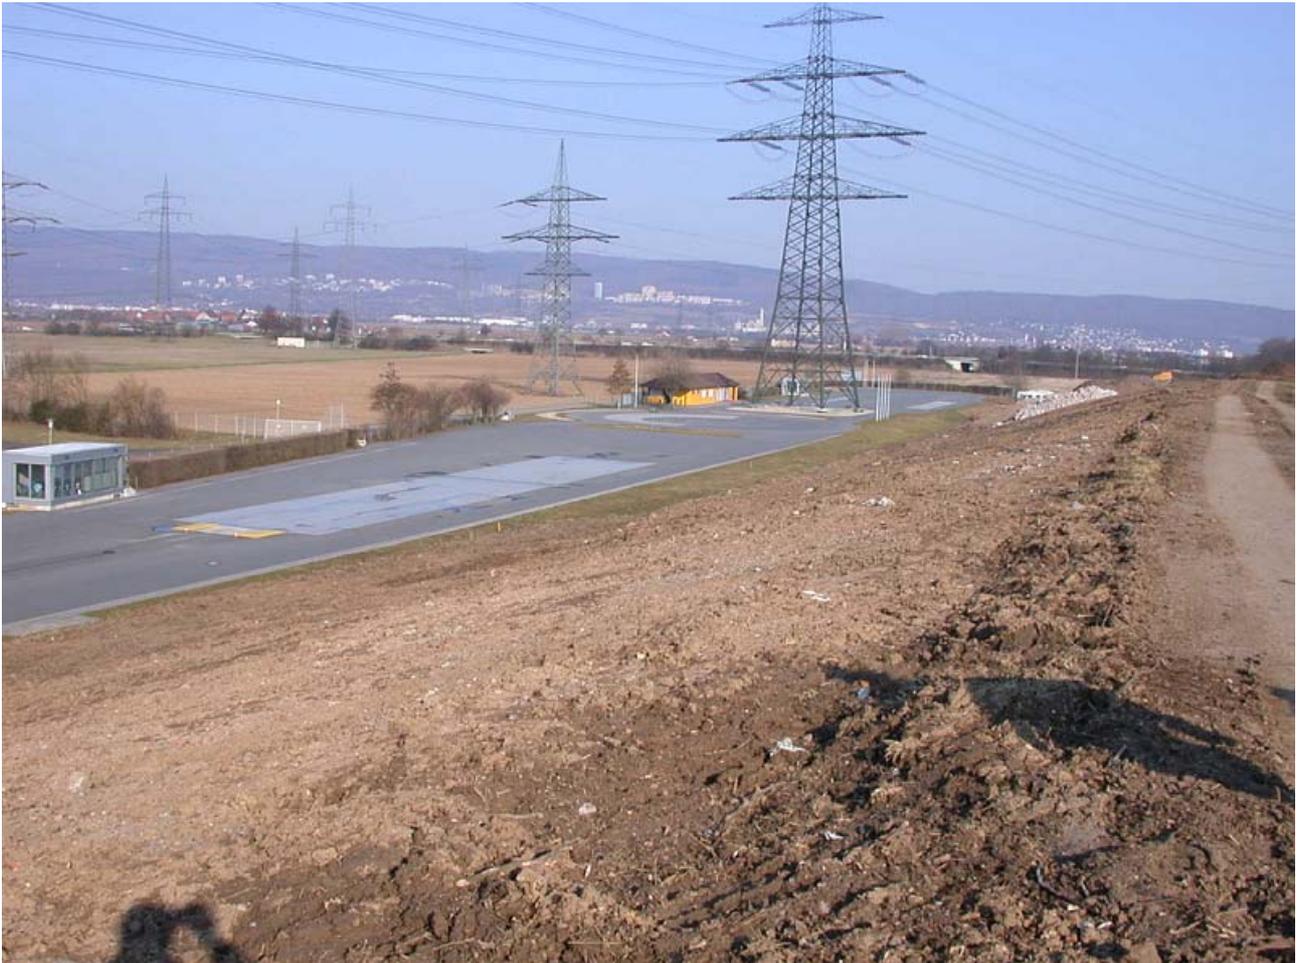
Bild 11: Nordrand im Westteil mit Blick zum ADAC-Gelände nach der Rodung

**Am Nordrand im Westen grenzt an die Deponiefläche der Verkehrsübungsplatz
des ADAC Nordbaden**

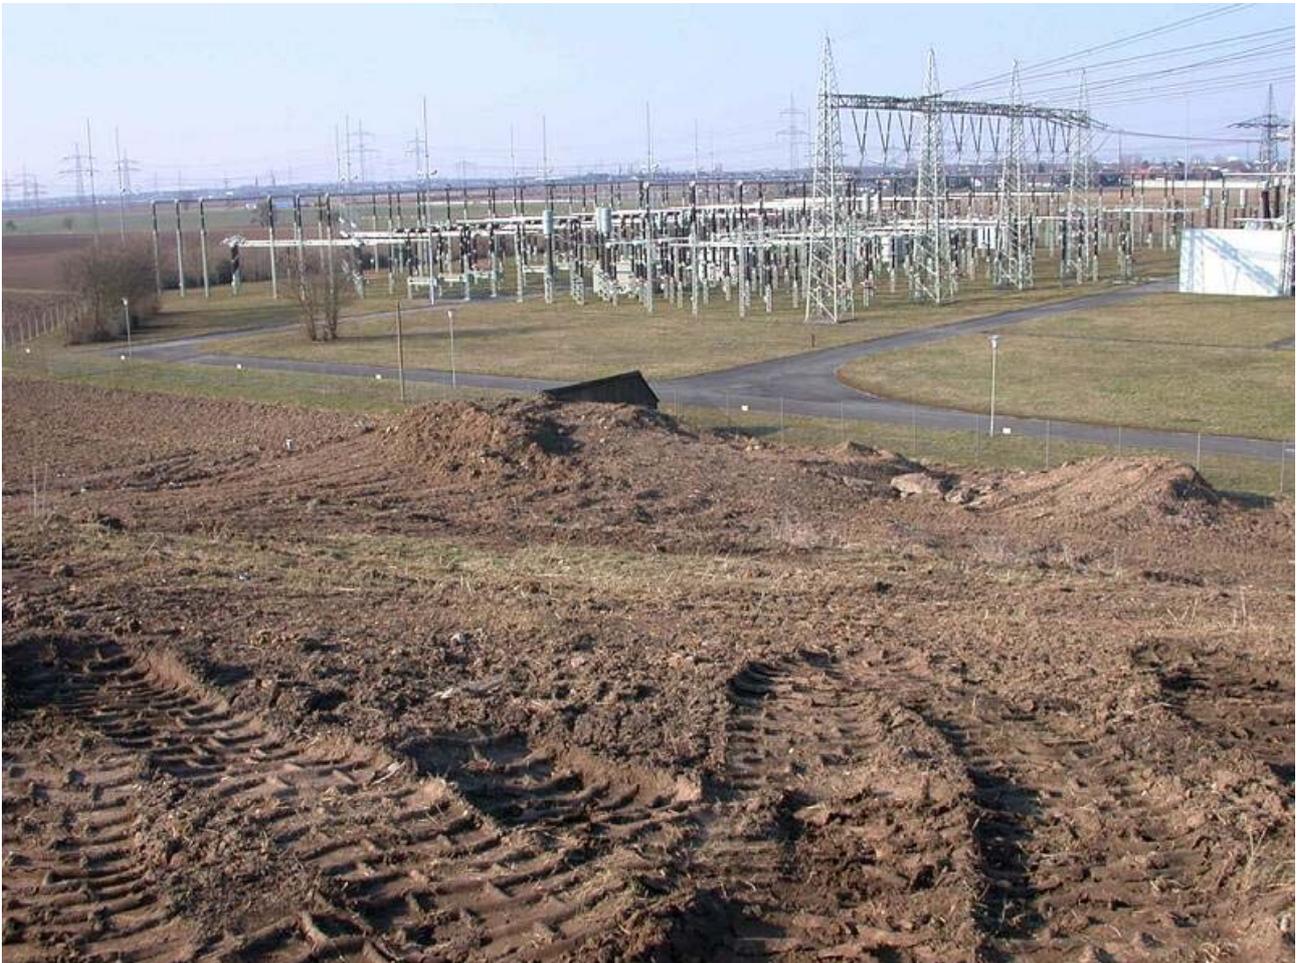
Bild 12: Blick zum EnBW-Gelände Richtung Nordwesten nach erfolgter Rodung

An die Nordböschung im Westteil der Deponie grenzt das Umspannwerk der EnBW. Durch einen Geländetausch mit dem EnBW konnte auf eine Abfallumlagerung von Abfällen auf dem EnBW-Gelände verzichtet werden.

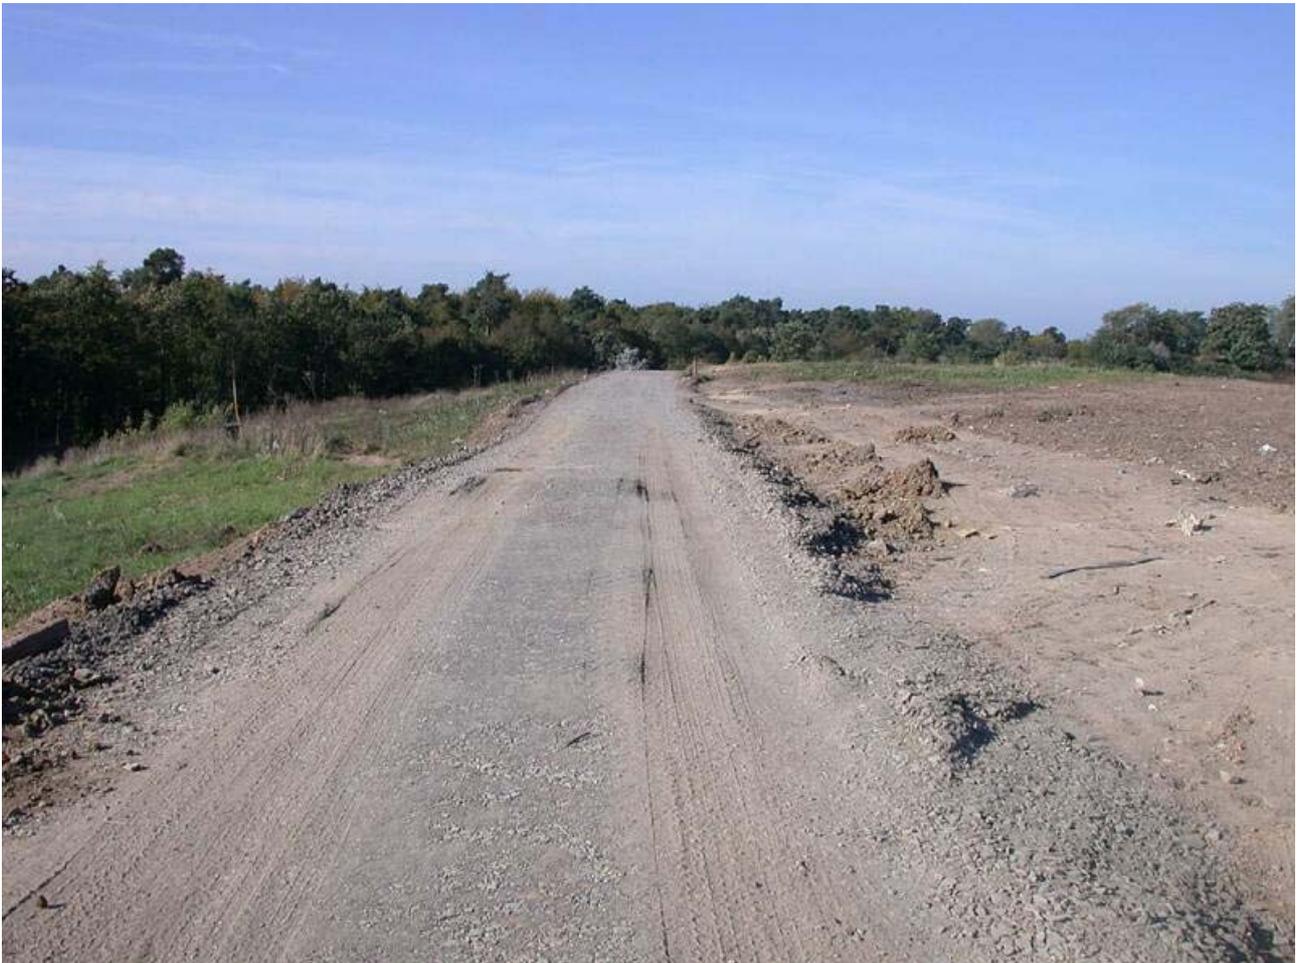
Bild 13: Herstellen von Baustraße auf der Plateaufläche im Westteil nach der Rodung

Nach der Rodung wurde zur Herstellung der Befahrbarkeit der Deponieflächen eine Baustraße aus Gleisschotter eingerichtet.

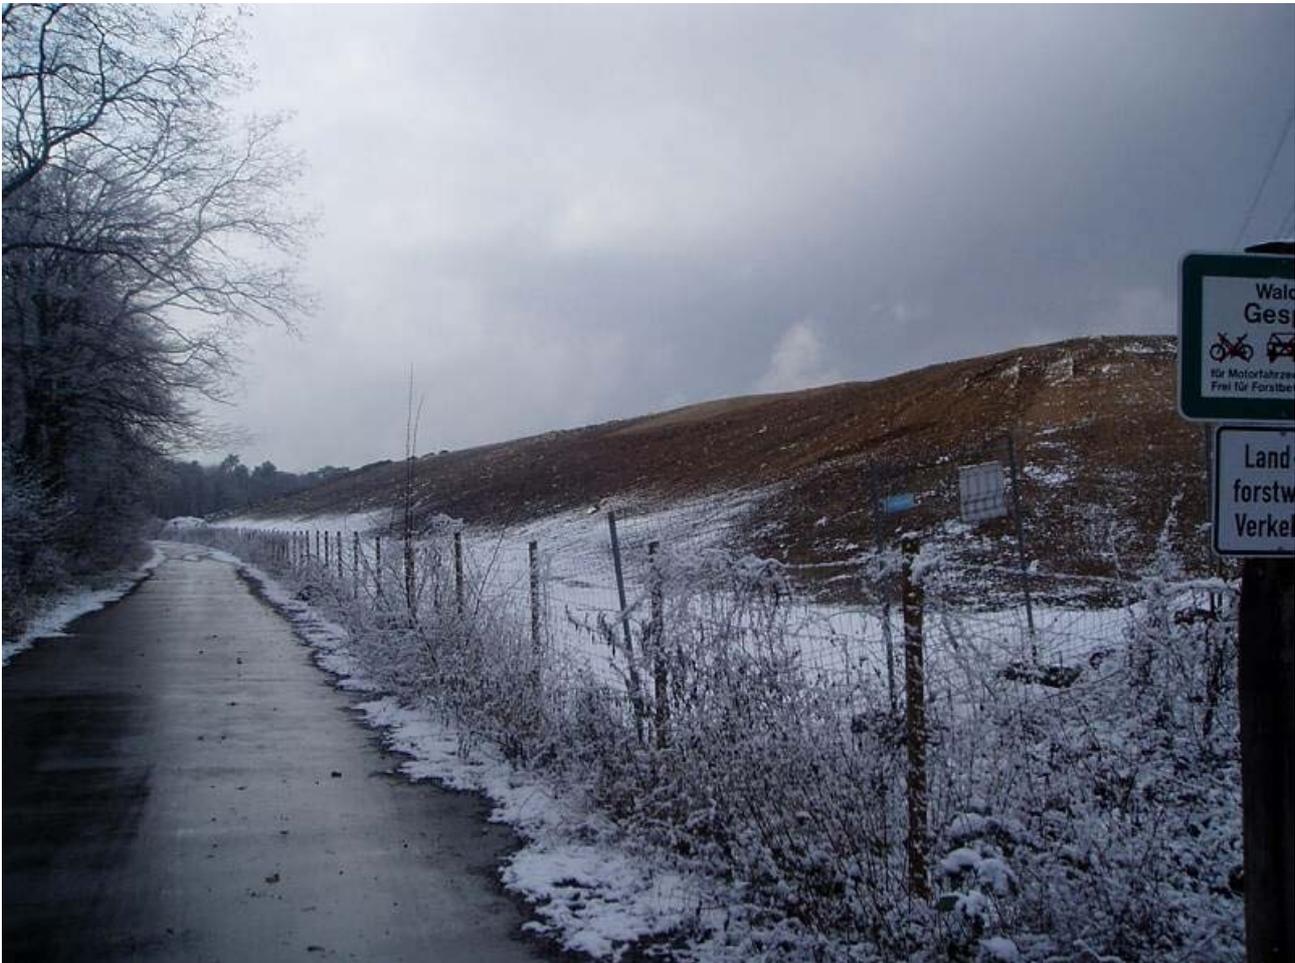
Bild 15: Südrand im Ostteil nach erfolgter Profilierung im Winter

In den Wintermonaten konnten keine Profilierungsarbeiten durchgeführt werden. Zu sehen ist die Südböschung im Ostteil nach erfolgter Profilierung.

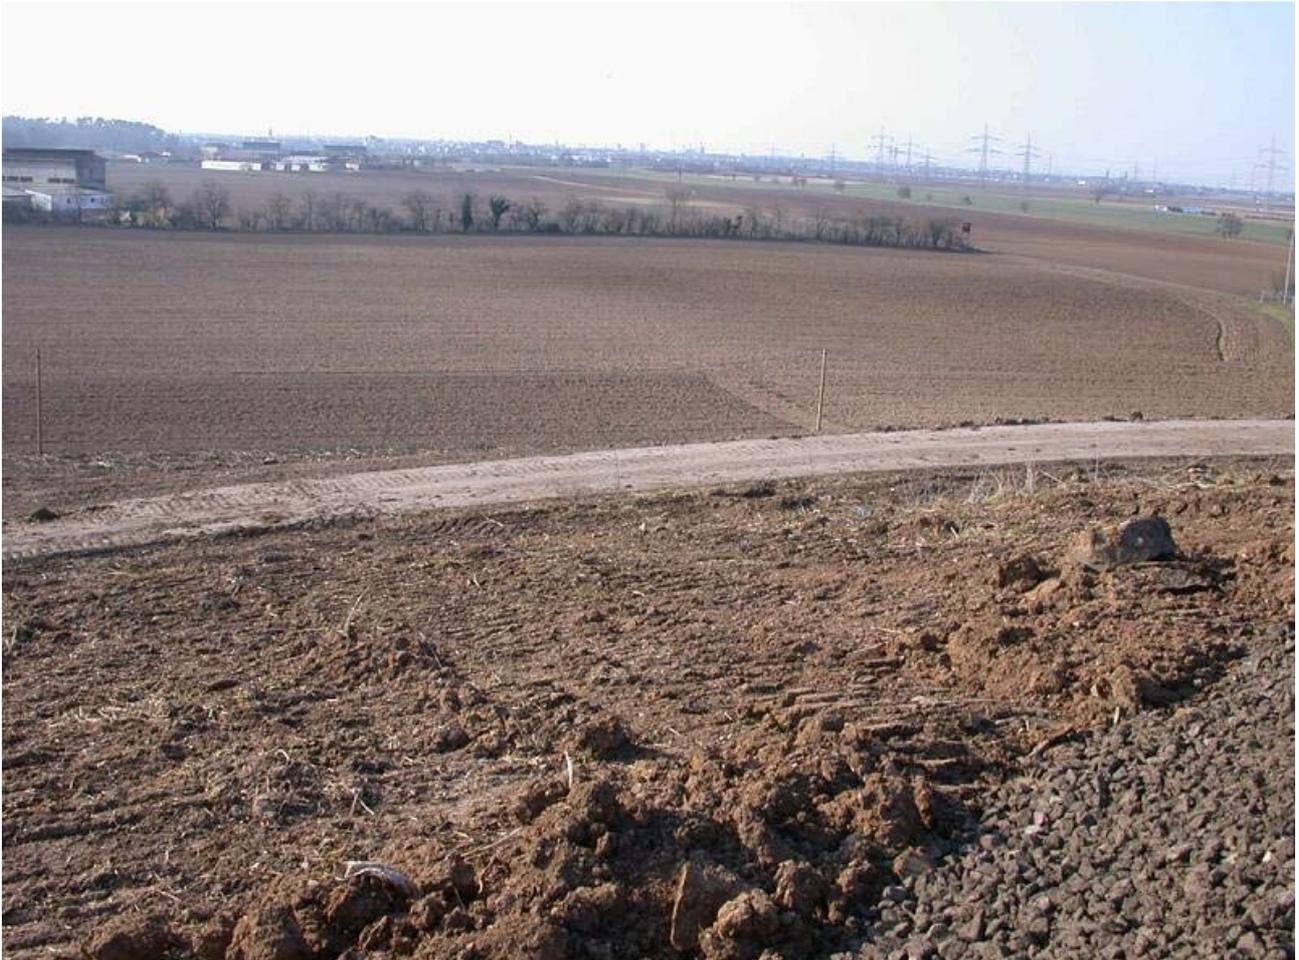
Bild 16: Westrand der Deponie nach Rodung

Am Westrand der Deponie grenzt unmittelbar eine landwirtschaftlich genutzte Fläche.

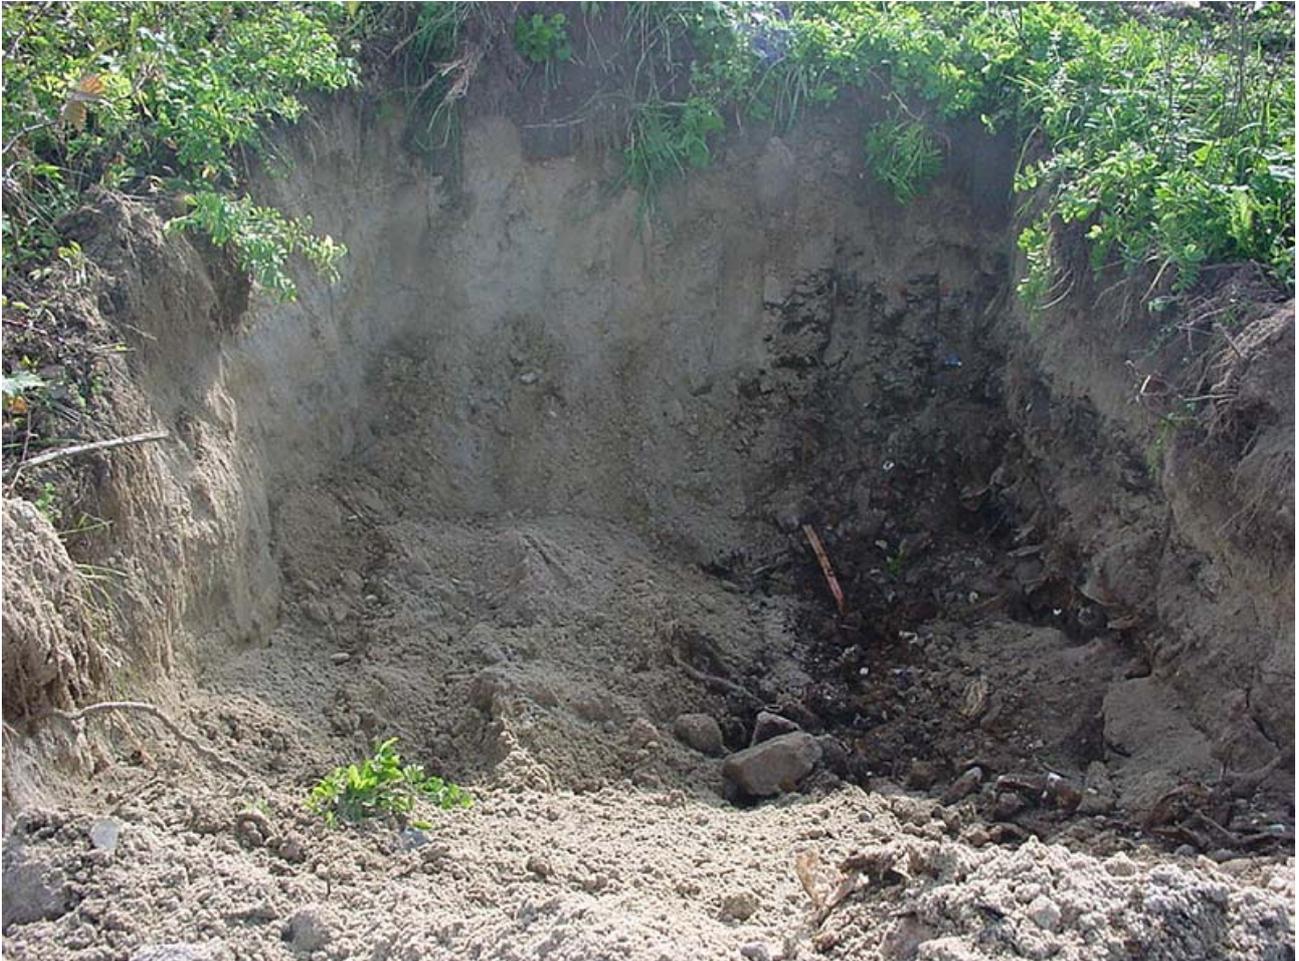
Bild 17: Suchschlitz für Gründung Gabionenwand im Ostteil beim Hochspannungsmast

Für die Erkundung des Baugrundes im Bereich der vorgesehenen Gabionenwand wurden zunächst 3 Suchschlitze bis in eine Tiefe von ca. 1,0 m hergestellt. Hierbei konnte man feststellen, dass die vorgesehene Lage der Wand teilweise im anstehenden Sand sowie im Bereich von Auffüllungen aus Abfall liegt. Um auf die Gründung der Wand mit unbewehrten schlanken Säulen

(Stabilisierungssäulen) im Bereich der Auffüllungen zu verzichten, wurde die Lage der Wand so verändert, dass die Gründung im Bereich des anzutreffenden Sandes möglich war. Der erforderliche Mindestabstand von 3,0 m zu den Fundamenten des Hochspannungsmastes konnte eingehalten werden. Zur Überprüfung der Lage und zur Ermittlung der Lagerungsdichte wurden noch 3 Rammsondierungen und 2 Kleinrammbohrungen bis in eine Tiefe von 4,0 m im Bereich der Trasse der Wand durchgeführt.

Die Gründung der Gabionenwand erfolgt in tragfähigem Baugrund. Links ist der anstehende Sand zu erkennen, während rechts die Müllablagerungen beginnen. Da die Gründung außerhalb der Auffüllung erfolgen konnte, wurde auf die Anordnung der vorgesehenen dünnen Gründungspfähle verzichtet.

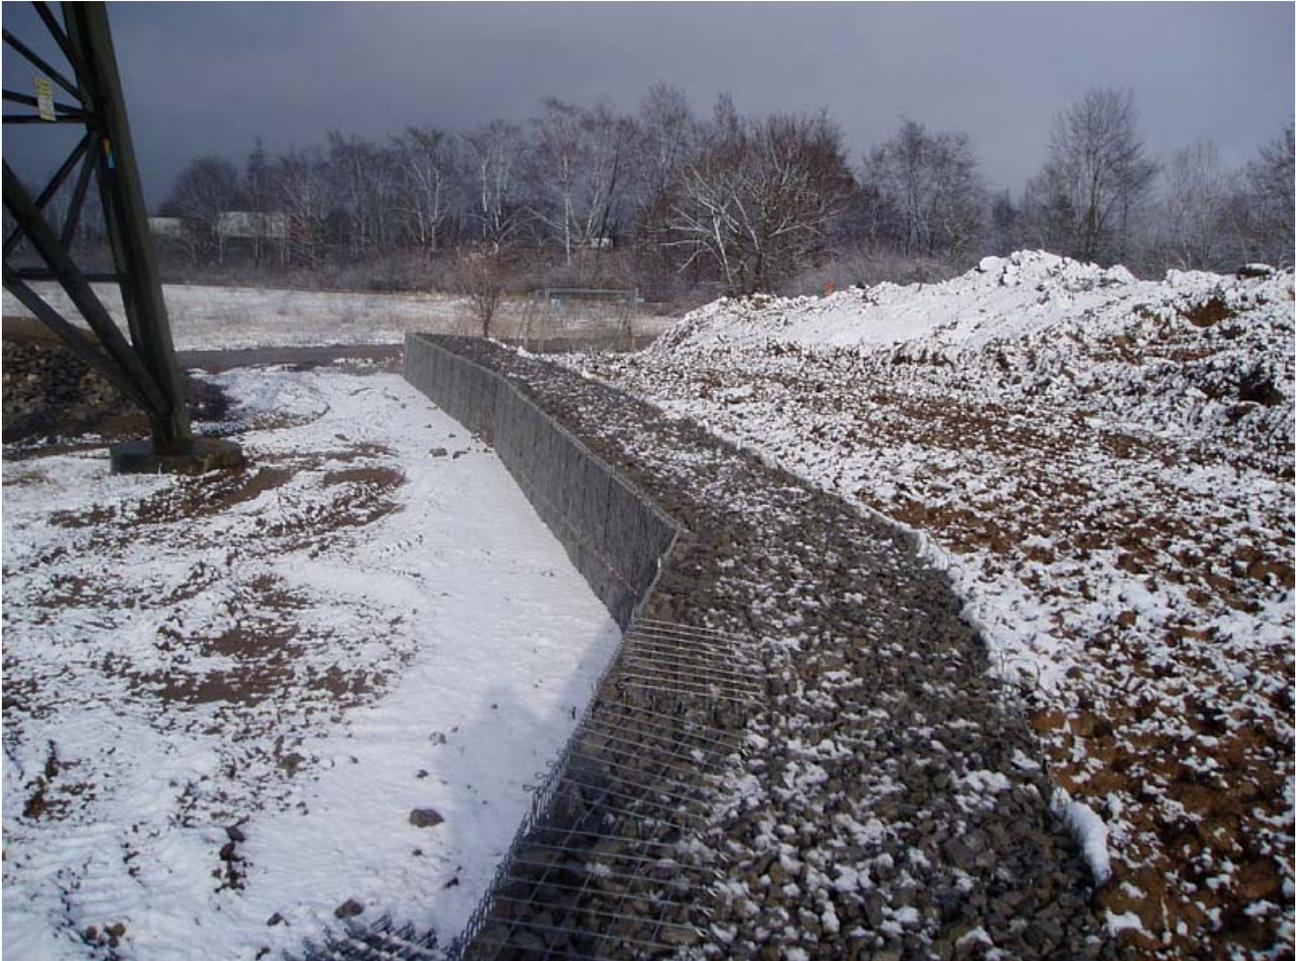
Bild 18: unterste Lage der Gabionenwand neben dem Hochspannungsmast

Im Februar wurde die Gabionenwand im Bereich des Hochspannungsmastes in einer Höhe von 2,5 m hergestellt. Diese Wand ist notwendig, da zum vorhandenen Hochspannungsmast ein Schutzabstand von mindestens 3,0 m einzuhalten ist und dadurch das Dichtungssystem ohne große Umlagerungen in diesem Bereich nicht aufgebracht werden kann.

Der Mindestabstand vom Betonfundament des Hochspannungsmastes zum Gabionenfuß beträgt 3,0 m

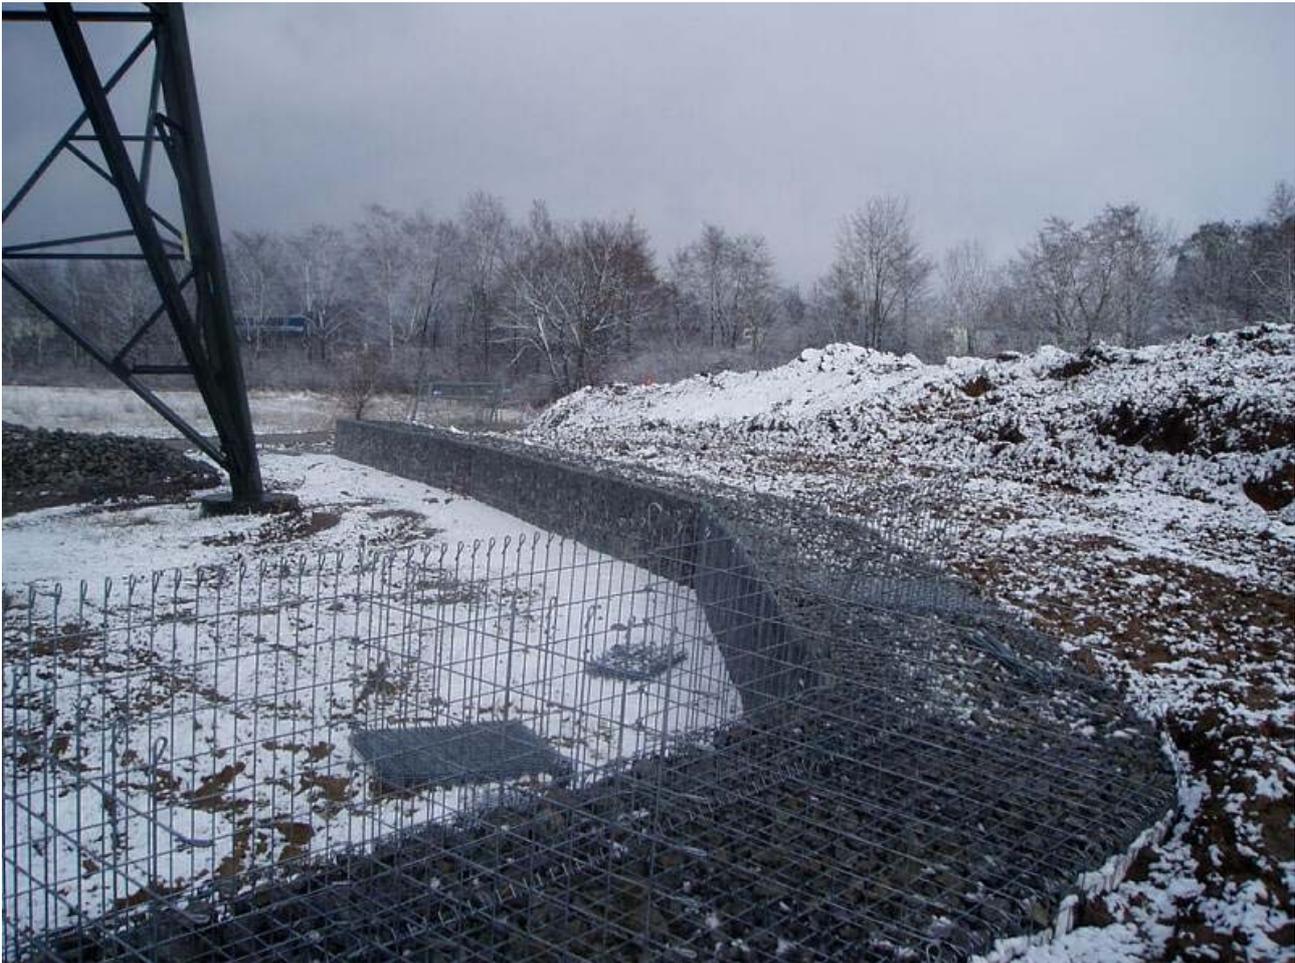
Bild 19: Bau der Gabionenwand im Bereich des Hochspannungsmastes

Für die Gründung wurde der anstehende Boden bis in eine Tiefe von ca. 1,0 m ausgehoben. Auf einem Planum wurde ein Geogitter verlegt. Auf dem Geogitter wurde dann die Tragschicht in einer Stärke von > 60 cm aufgebracht, auf der dann die Wand gegründet wurde. Auf der Tragschicht wurden E_{v2} -Werte > 120 MN/m² nachgewiesen. Die Wand ist gegen die Deponie mit 5 ° geneigt. Der unterste Drahtschotterkorb hat die Abmessungen 1,5 x 1,0 x 1,0 m. Der darüber liegende Drahtschotterkorb hat die Abmessungen 1,0 x 1,0 x 1,0 m; der oberste Drahtschotterkorb weist die Abmessungen 0,5 x 1,0 x 1,0 m auf. Die Drahtschotterkörbe werden aus spezialverzinktem Stahldraht hergestellt. Die Auffüllung erfolgt an der Vorderseite mit Bruchsteinen als Trockenmauerwerk, während der Rest des Behälters mit Schotter aufgefüllt wird.

Der Bau der Gabionenwand erfolgt mit Gabionen in unterschiedlicher Größe. Als unterste Lage wurden Gabionen mit den Abmessungen 1,5x1,0x1,0 verwendet. Die darüberliegende Gabione weist die Abmessungen 1,0x1,0x1,0 m auf.

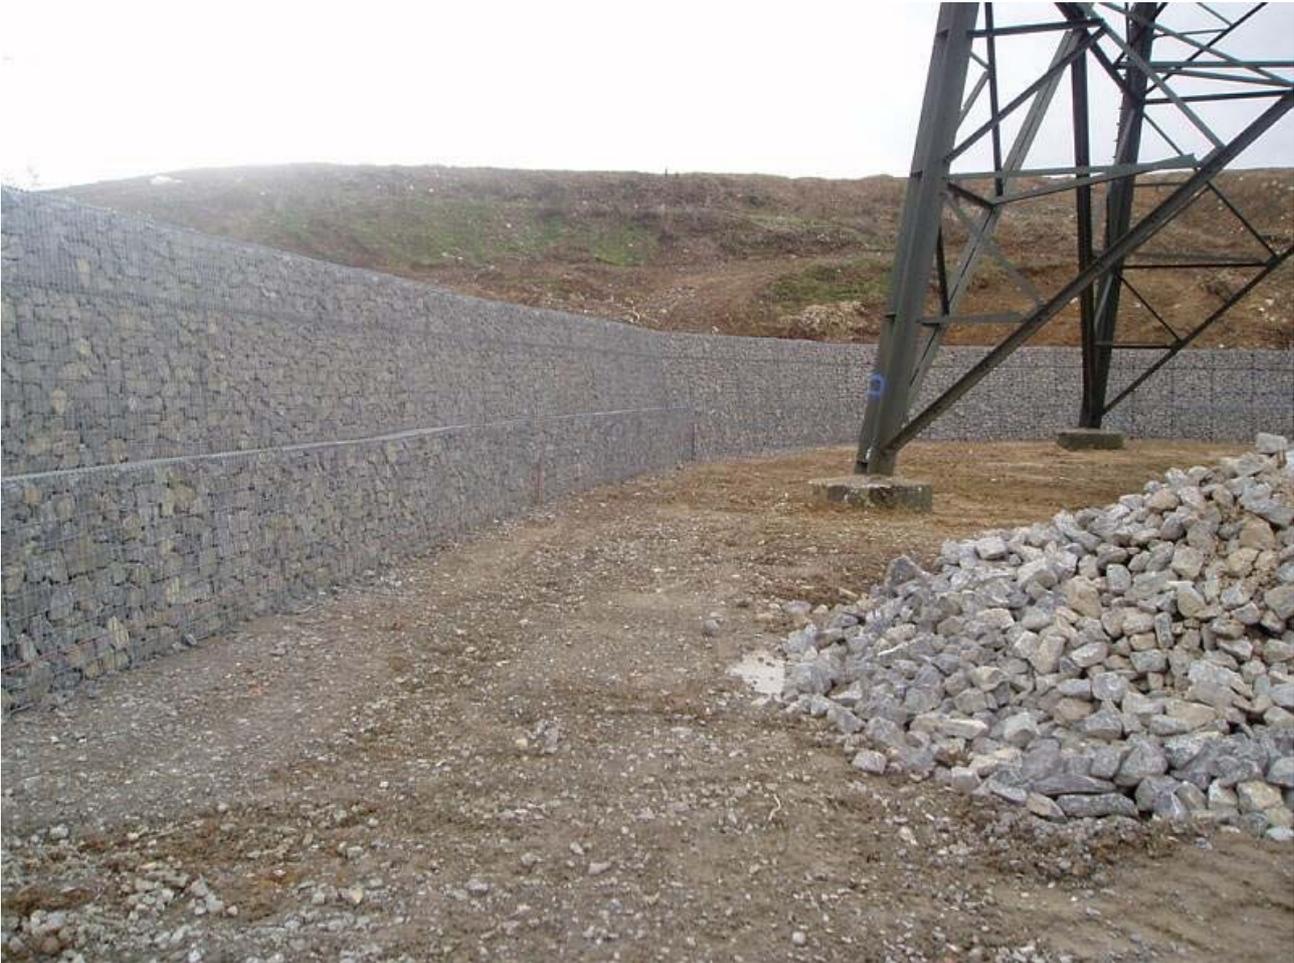
Bild 20: fertiggestellte Gabionenwand zur Sicherung der Böschung im Bereich des Hochspannungsmastes

Vorderansicht der Gabionenwand mit dem 3 schichtigen Aufbau. Die obere Lage der Gabionenwand hat die Abmessungen 0,5x1,0x1,0 m.
