Sanierung Hausmülldeponie Feilheck

Dokumentation Trisoplast Teil 2

**Anpassung der Ausführungsplanung
Ergebnisse Feldversuch**

ICP Ingenieurgesellschaft

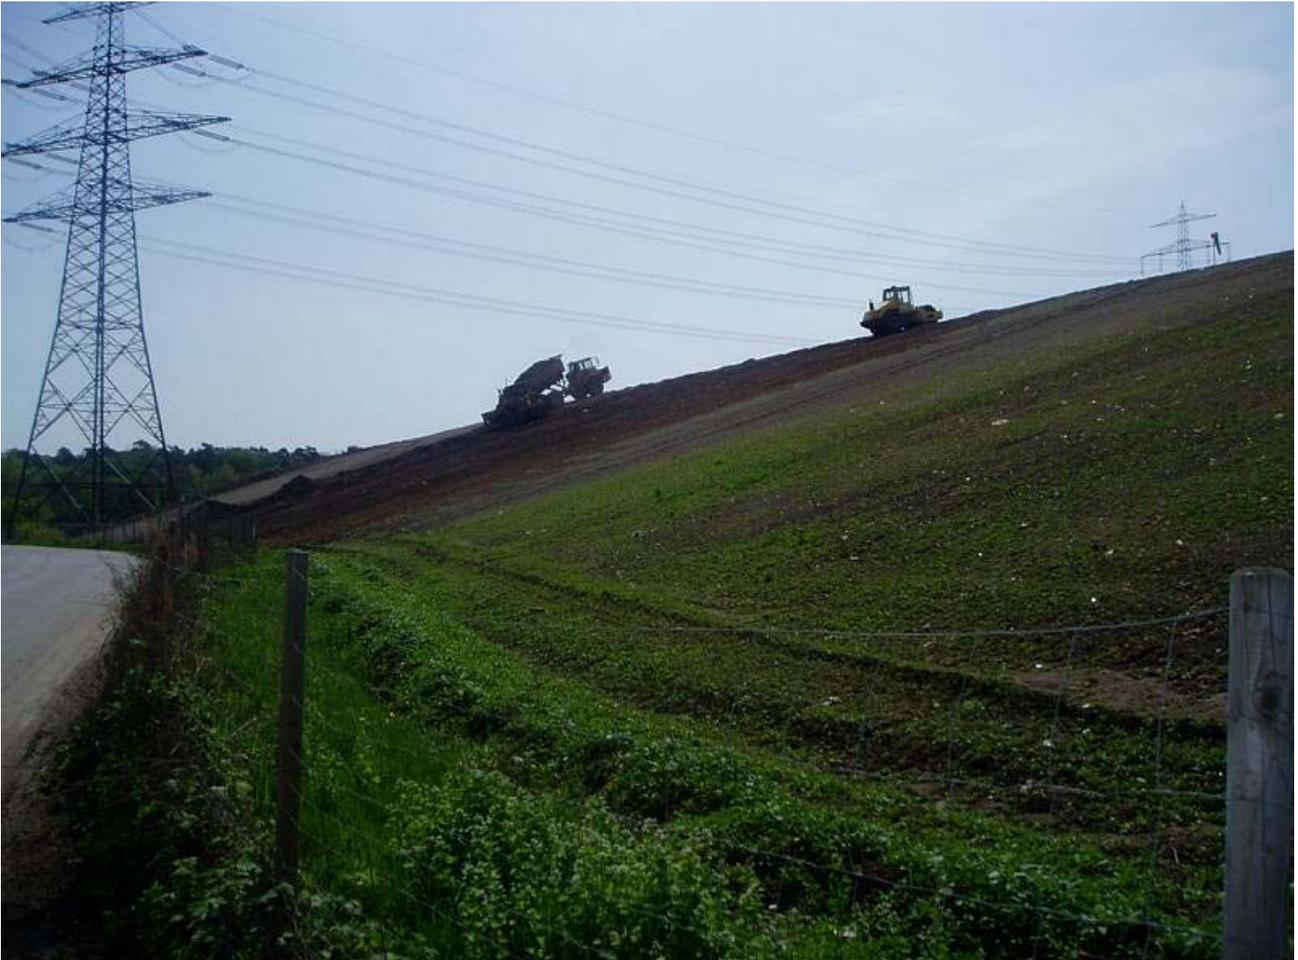
Bild 2: Lage des Testfeld mit maximale Böschungsneigung von 1:3

Im vorderen Bildteil ist die bereits wieder begrünte Böschung nach Profilierung im Winter 2005/2006 zu sehen.

Das Testfeld wurde in dem Bereich mit der maximalen Böschungsneigung von 1:3 angeordnet. Es wurde am Nordrand im Ostteil der Deponie gebaut. Der Platz wurde so gewählt, dass das Testfeld außerhalb des vorläufigen Baufeldes liegt. Der Rückbau kann dann zeit unabhängig erfolgen. Im

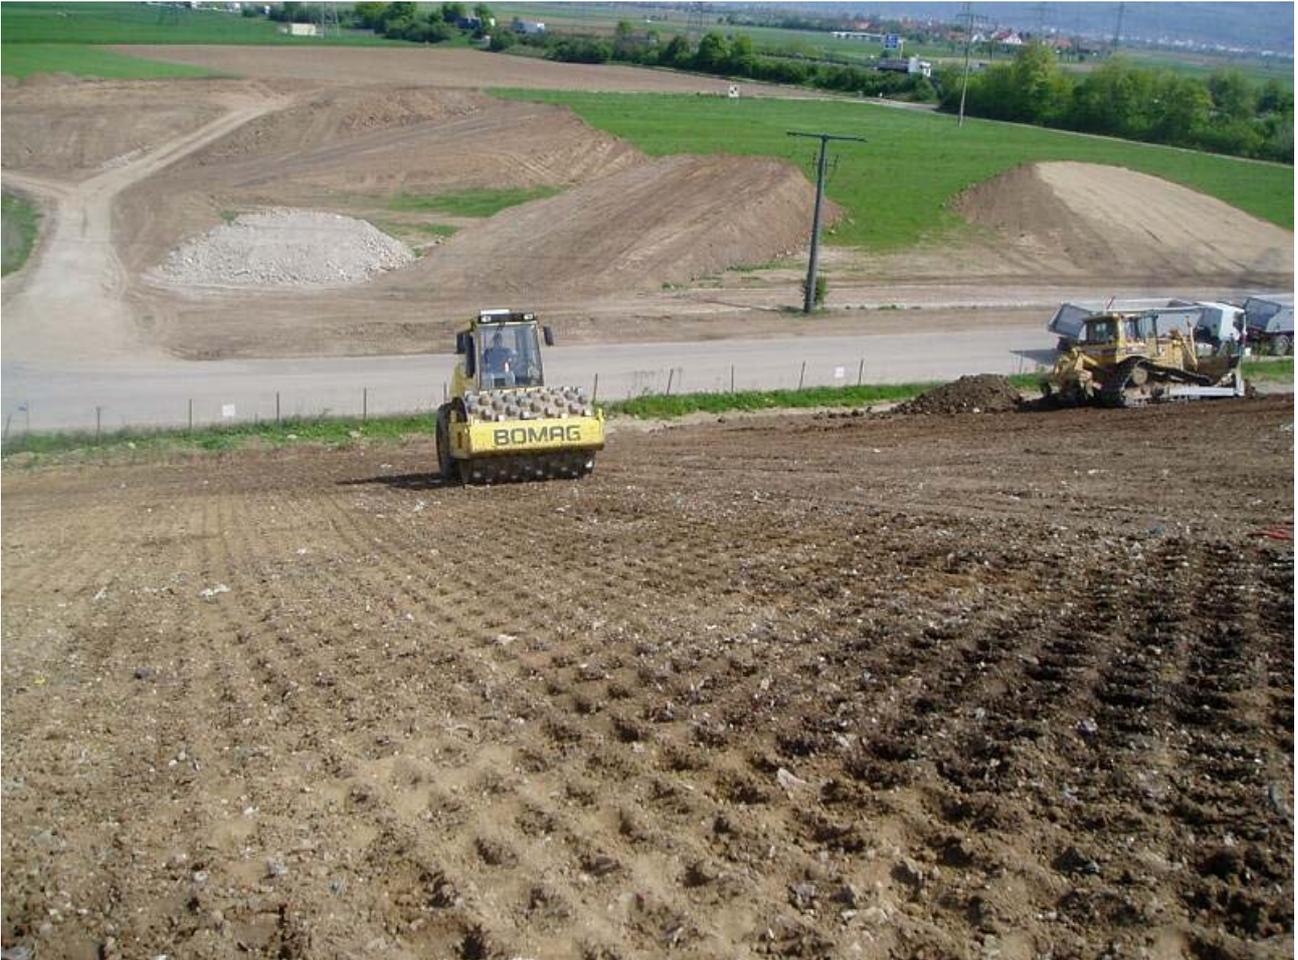
Bild 3: Einbau von oberster Lage Profilierungsmaterial im Bereich des Testfeldes

Die Profilierungsmaterialien werden lagenweise eingebaut und mit der Schafffußwalze verdichtet.

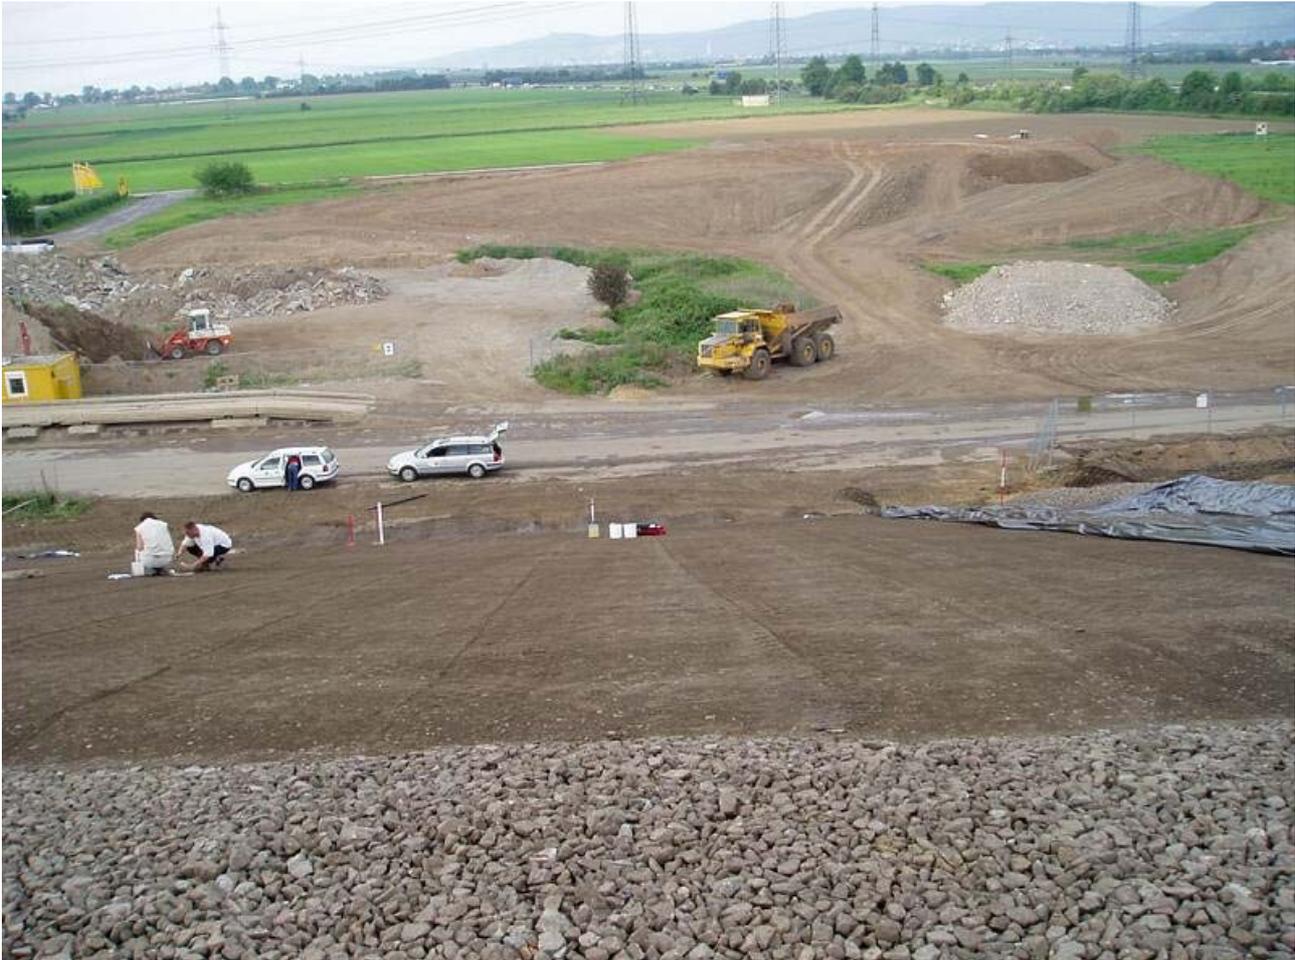
**Bild 4: eingebauter Gleisschotter sowie Ausgleichsschicht über dem
Gleisschotter**

**Der Gleisschotter wird mit der Raupe eingebaut und verdichtet. Auf den
Gleisschotter wird die Ausgleichsschicht von 10 cm abgeseibtem Gleisschotter
0/32 aufgebracht und mit der Walze verdichtet**

Die Verdichtung der Gasdrainschicht 0/64 erfolgt mit der Raupe. Die darüberliegende Ausgleichsschicht 0/32 wird mit der Walze verdichtet. Wegen der Verfahrensschwierigkeiten bei der Verdichtungskontrolle von Schotter an Böschungen wurde im Plateaubereich ein Probefeld zur Korrelation von Untersuchungen zur Tragfähigkeit angelegt. Nach dem Walzen der Ausgleichsschicht 0/32 wurden Plattendruckversuche von der EÜ bzw. FÜ durchgeführt. Hierbei ergaben sich Werte von 27 MN/m². Die Eindrückungen beim Proof-rolling ergaben an den feuchteren Stellen Eindrückungen $\leq 3,0$ cm; an den trockenen Stellen $\leq 1,0$ cm. Zusätzlich erfolgte nach Einbau eine visuelle Begutachtung hinsichtlich der Ebenflächigkeit und störender

Fremdstoffe/Verunreinigungen. An Acht Stellen wurde die Schichtstärke durch Aufgrabungen geprüft. Es ergab sich eine Stärke von jeweils 10 cm (maximal 13 cm). Der Nachweis der Verdichtung der obersten Lage wurde an 8 Stellen mit Densitometerversuchen geprüft. Hierbei wurde ein Verdichtungsgrad von jeweils ≥ 95 % erzielt. Dem durchgeführten Einbauverfahren wurde zugestimmt.

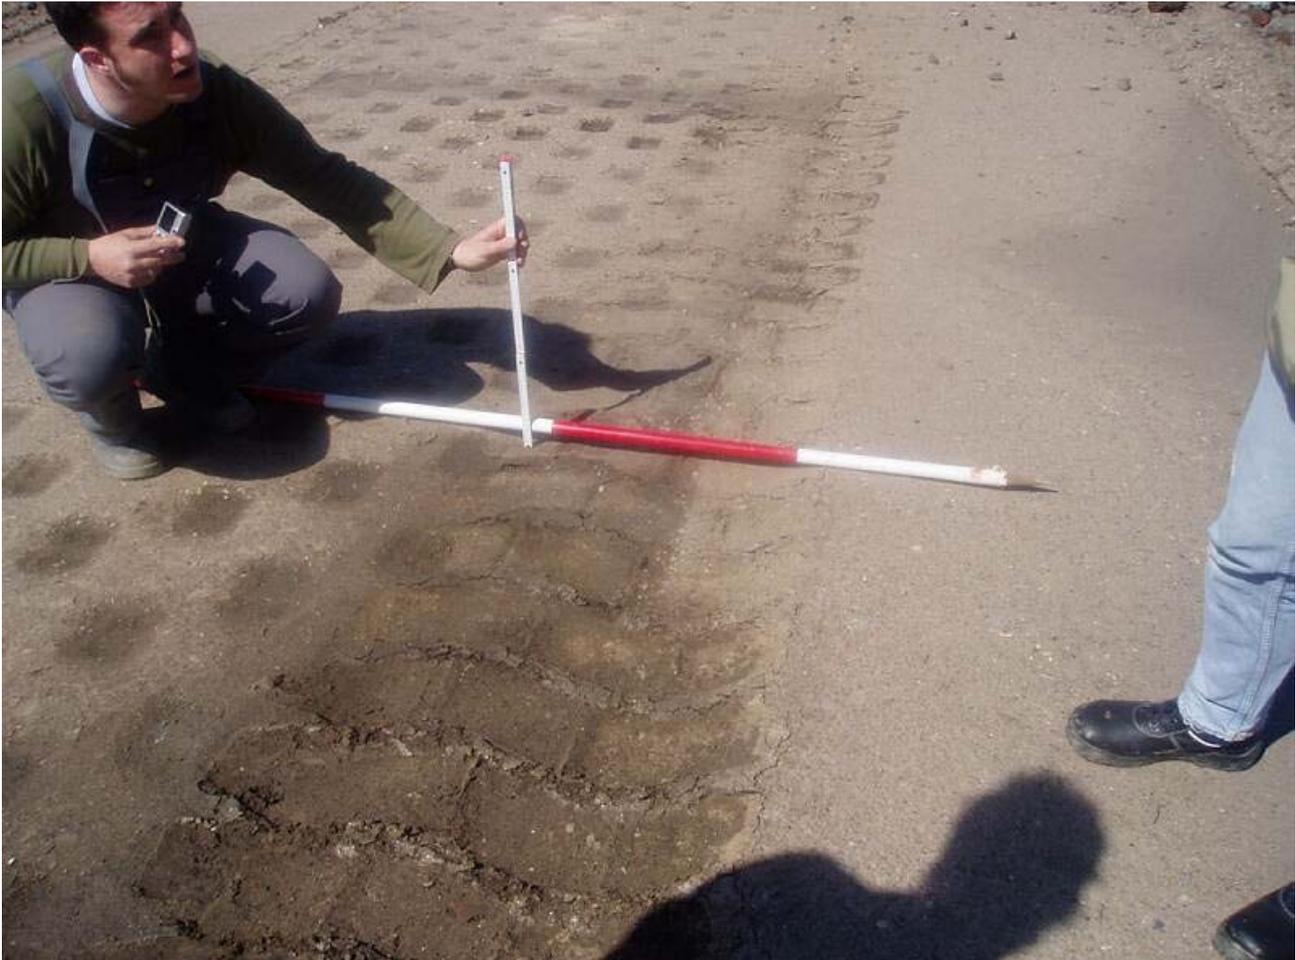
Bild 5: Proof-rolling auf der Ausgleichsschicht

Der Nachweis der Verdichtung auf der Ausgleichsschicht erfolgt mittels Proof-rolling. Zusätzlich wurden Densitometer entnommen sowie im Plateaubereich Lastplattendruckversuche durchgeführt. Die maximal zulässige Eindringtiefe beim Proof-rolling wurde ermittelt.

Die Tragfähigkeit der Gasdrain/Ausgleichsschicht wird mittels Proof-rolling an der Oberkante der oberen Lage nachgewiesen. Als maximale Eindrückung für die Verdichtung werden 3,0 cm akzeptiert. Die Überprüfung der Verdichtung erfolgt durch Befahrung alle 10 m. Die Anforderungen an die Ebenheit mit Eindrückungen ≤ 2 cm/pro 4 m bleiben bestehen. Alle übrigen Qualitätsprüfungen wurden gemäß QS-Plan durchgeführt und erfüllten die Vorgaben.

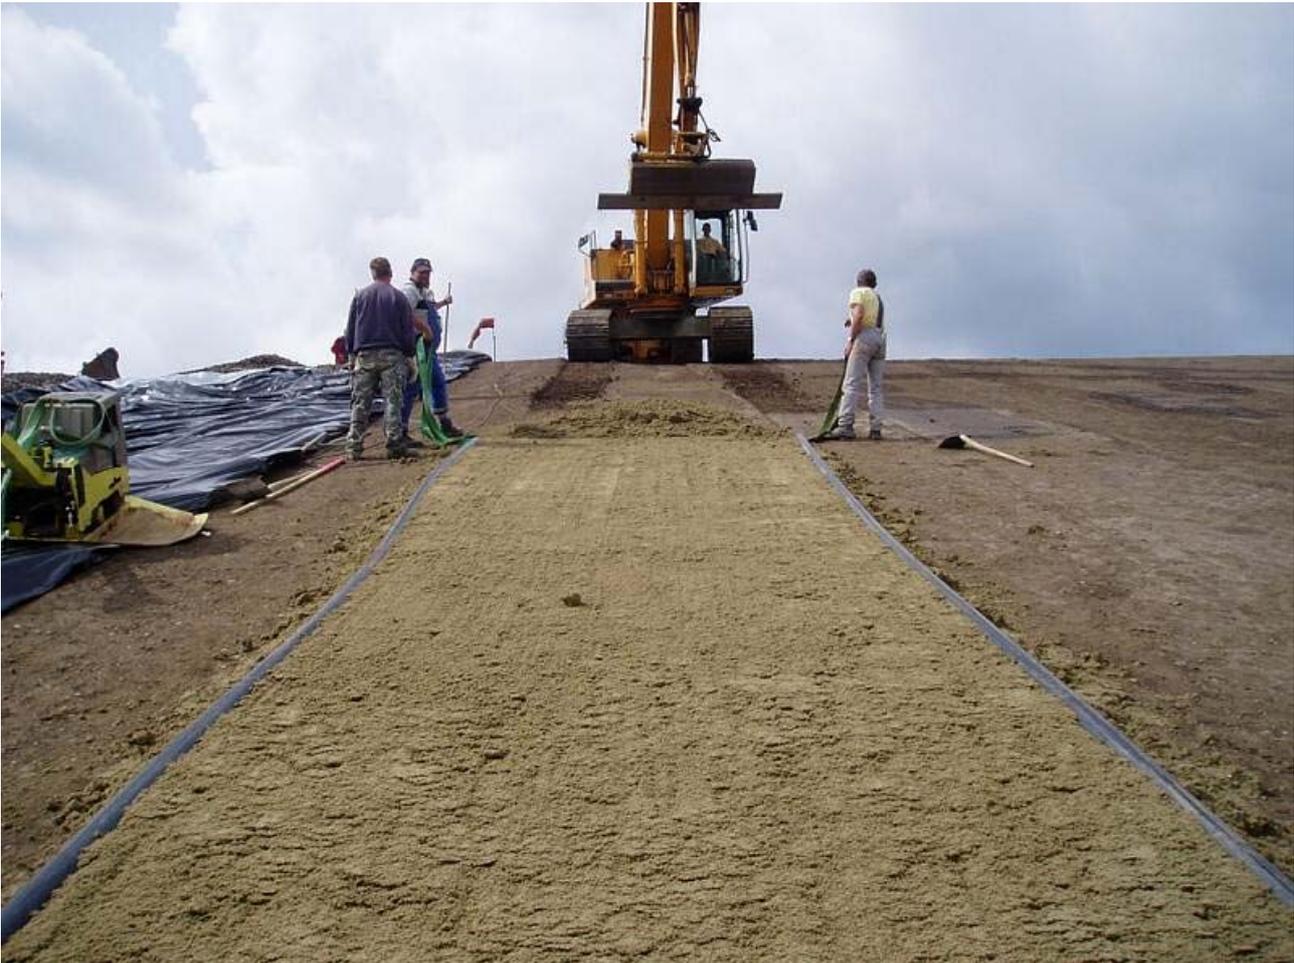
Bild 6: Einbau Trisoplast im Bereich der Böschung

Das Trisoplast wird mit dem Langarmbagger auf der Böschung verteilt. Über Lehren aus PE-HD Rohren wird das Trisoplast abgezogen.

Der Einbau der Trisoplastschicht erfolgte mit dem Langarmbagger. Das Material wurde mit der Baggerschaufel verteilt, und dann über seitliche Lehren mit der verbreiterten Baggerschaufel abgezogen. Die Dicke der Lehren, die aus PE-HD Rohren bestehen, beträgt ca. 12,0 cm. Mit der Rüttelplatte, die von einer Seilwinde gezogen wird, erfolgt die Verdichtung des Trisoplastes. Zur Erzielung der geforderten Verdichtung sind mindestens 3 Verdichtungsübergänge erforderlich. Hierbei wurden die gemäß Konformitätsnachweis geforderten Trockendichten von $1,418 \text{ g/cm}^3$ (bei $w = 4,8$ %) bis $1,474 \text{ g/cm}^3$ (bei $w=12,0$ %) erreicht.

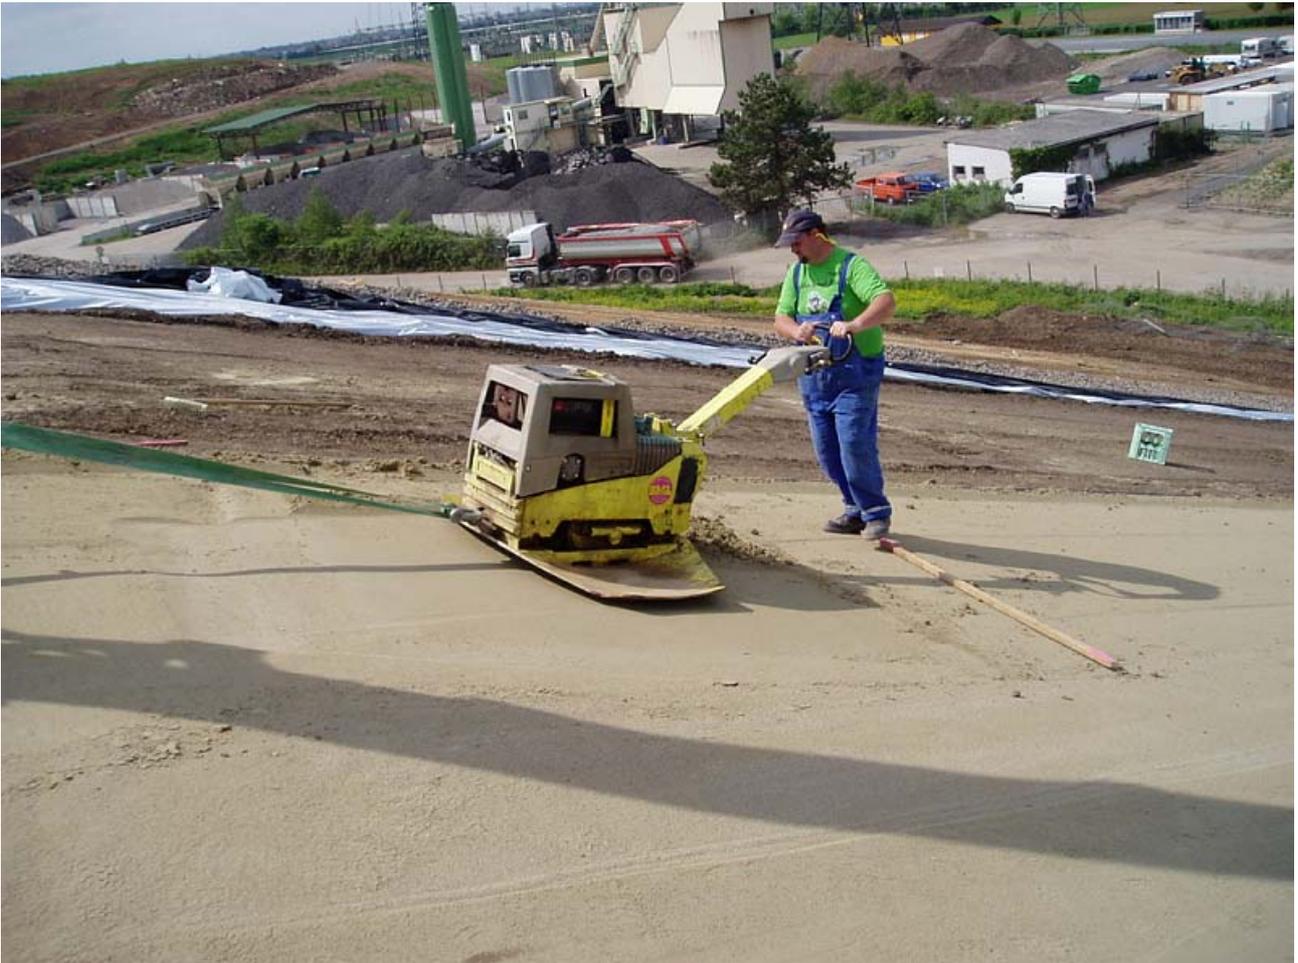
Bild 8: Verdichten des Trisoplastes mit der Rüttelplatte

Das Trisoplast wird mit der Rüttelplatte in der Böschung verdichtet. Die Anzahl der Verdichtungsgänge werden hierbei festgelegt.

Für die Verdichtung des Trisoplastes: Rüttelplatte, Grundgewicht 450 kg, Arbeitsbreite 550 mm mit Anbauwinkeln 700/850 mm, Leistung 10 kW.

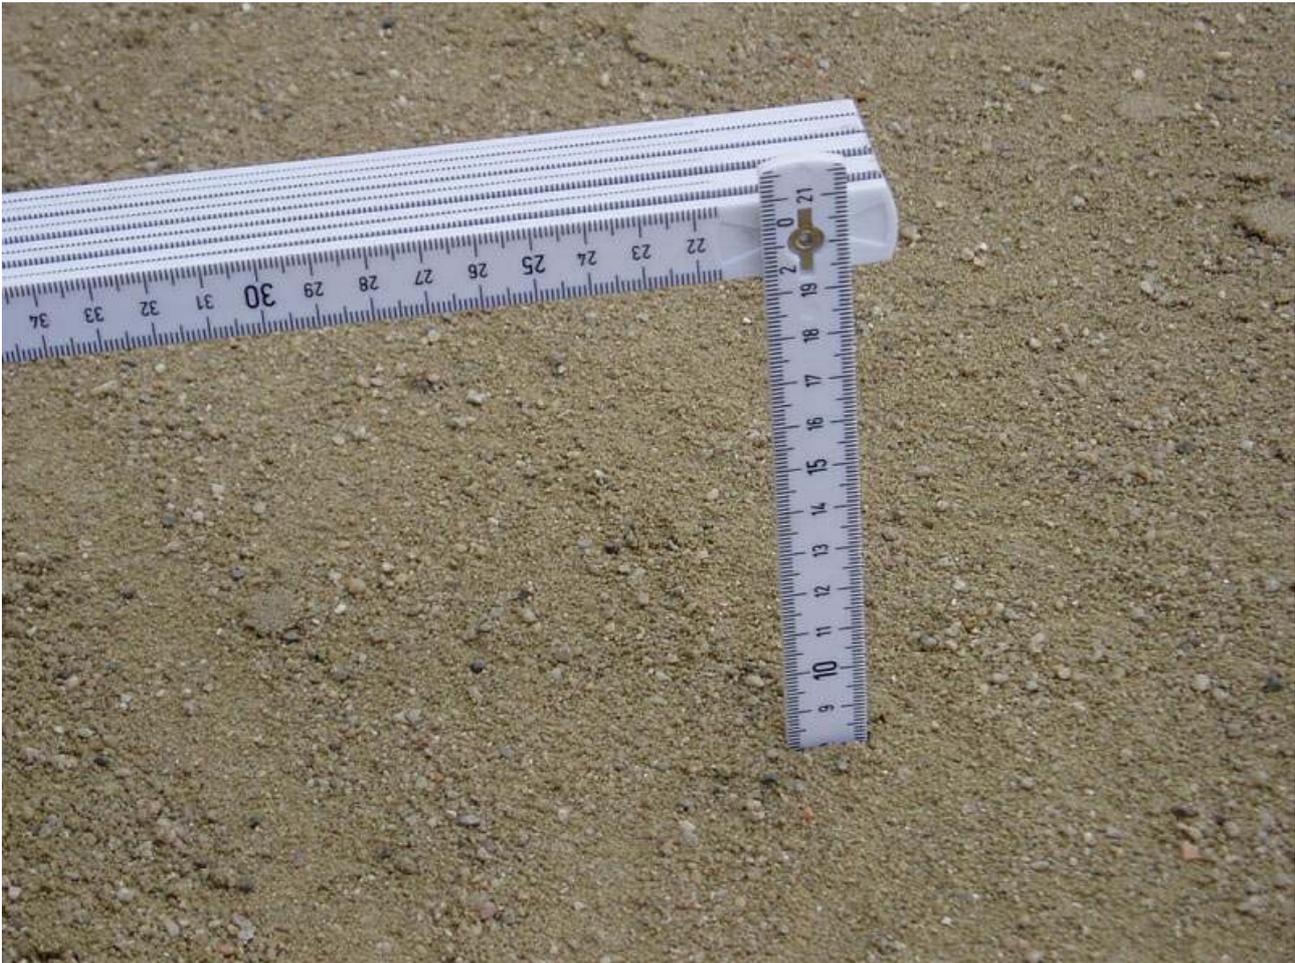
Bild 9: Ermittlung der Schichtstärke nach Einbau und Verdichtung der Trisoplastschicht

Die geforderte Mindestmächtigkeit beträgt 7,0 cm. Im Rahmen des Testfeldbaues wurde eine mittlere Schichtstärke von ca. 8,0 cm erreicht.

Schichtstärke: An den Proben gemessene Schichtstärke von EÜ und FÜ ergab Werte zwischen 8 und 10 cm. Der Soll-Wert von 7,0 cm wurde nirgends unterschritten.

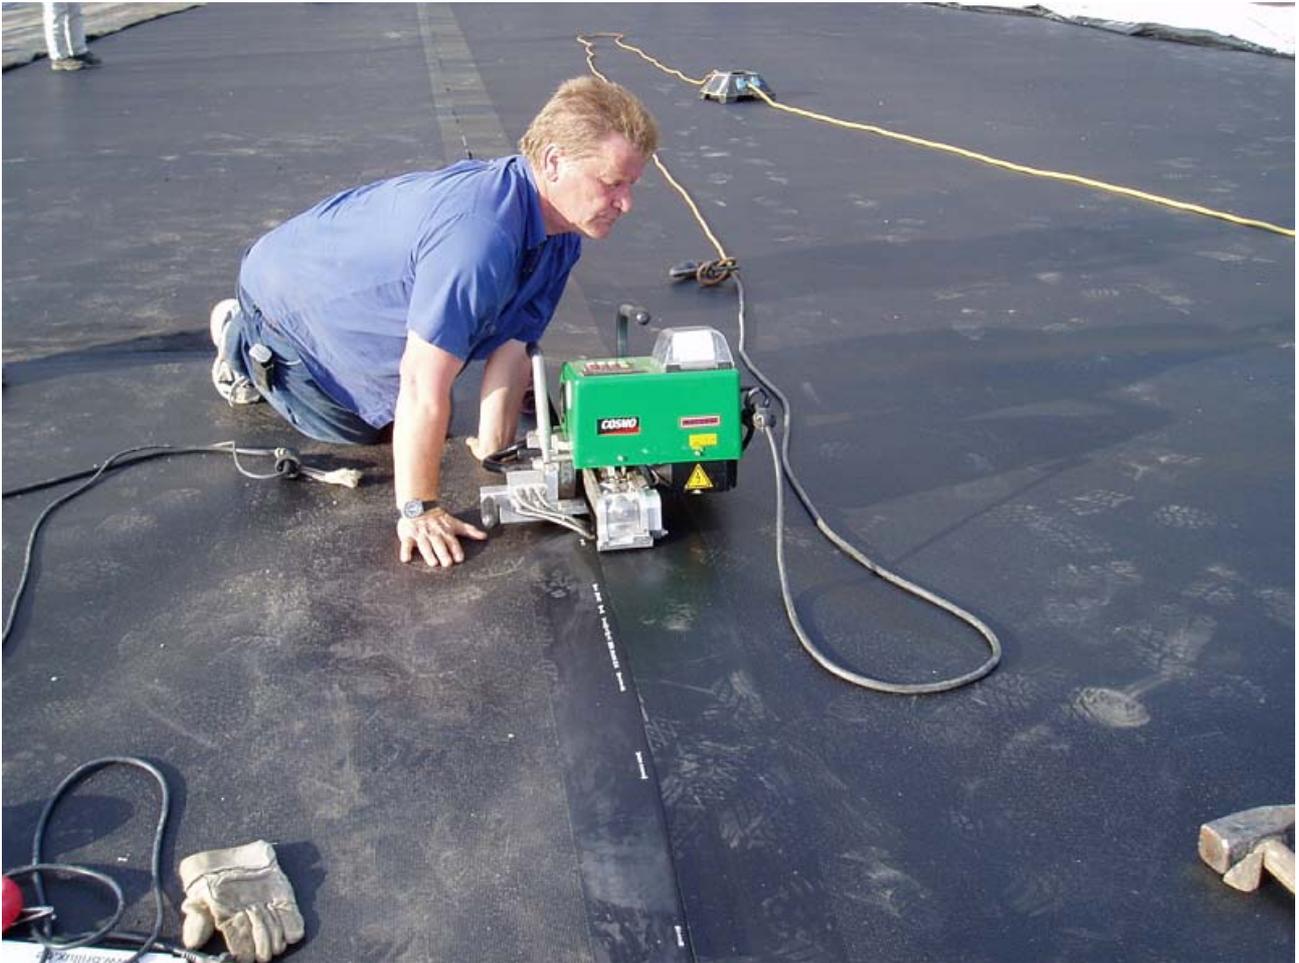
Bild 10: Aufbringen der Kunststoffdichtungsbahn auf das Trisoplast

Auf die Trisoplastschicht wird die BAM zugelassene KDB aufgebracht. Die einzelnen Bahnen werden verschweißt.

Nach Freigabe der Oberfläche der Trisoplast-Dichtung wurde der Böschungsbereich mit der Kunststoffdichtungsbahn der Fa. AGRU mit der BAM Zulassungsnummer 08/BAM IV.3/01/04, Rohstoff Dowlex 2342 M (Strukturen: MST/MSB) in 2 Bahnenbreiten belegt und mit einer Heizkeilschweißmaschine der Fa. Leister verschweißt. Als Schweißprogramm wurde die Herstellung einer Quernaht und einer Böschungslängsnaht mit integriertem T-Stoß sowie die Herstellung eines Zuschnittes festgelegt. Nach Herstellung der Quernaht stellte sich ein Defekt an der Schweißmaschine heraus (Heizpatrone für den Heizkeil defekt). Nach Austausch der Schweißmaschine durch einen Schweißautomaten der Fa. Pfaff wurde die Längsnaht geschweißt. Hierbei zeigte sich an der hergestellten Naht ein nicht anforderungsgerechtes Schweißnahtbild. Die Fügewege waren teilweise außerhalb des Toleranzbereiches. Daraufhin wurde die Ausführung der Fügearbeiten abgebrochen und entschieden, dass die Fügearbeiten an einem späteren Termin wiederholt werden sollten, um den Bau des Testfeldes nicht weiter zu verzögern.

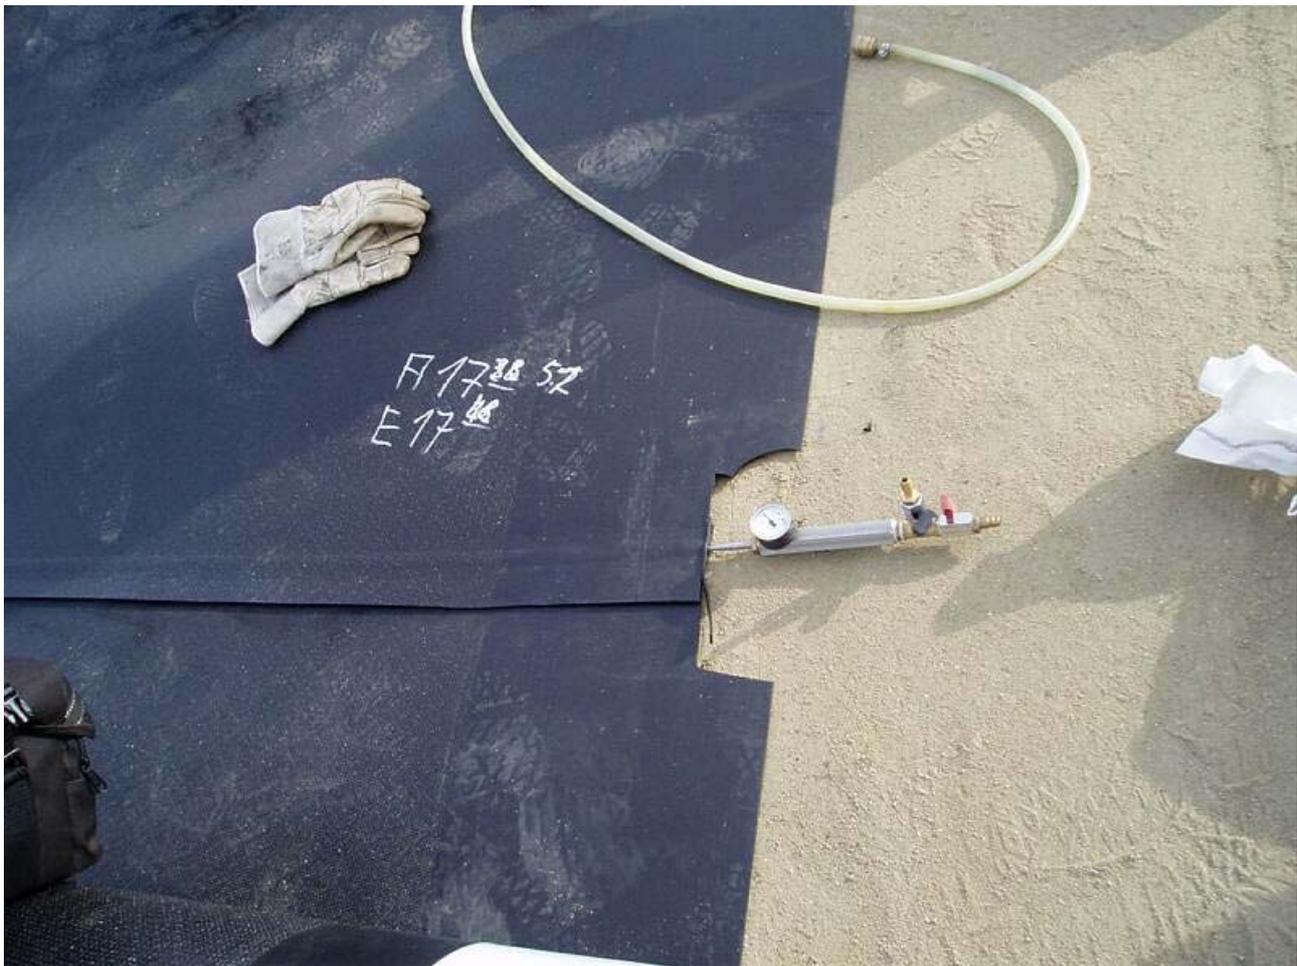
Bild 11: Prüfung der einzelnen Bahnen mit Prüfkanal

Am rechten Bildrand ist das Auflager von Trisoplast zu sehen. Es ist aufgrund der Witterung oberflächlich angetrocknet. Der Zustand der Oberfläche der Trisoplastschicht wird beim Rückbau des Testfeldes geprüft.

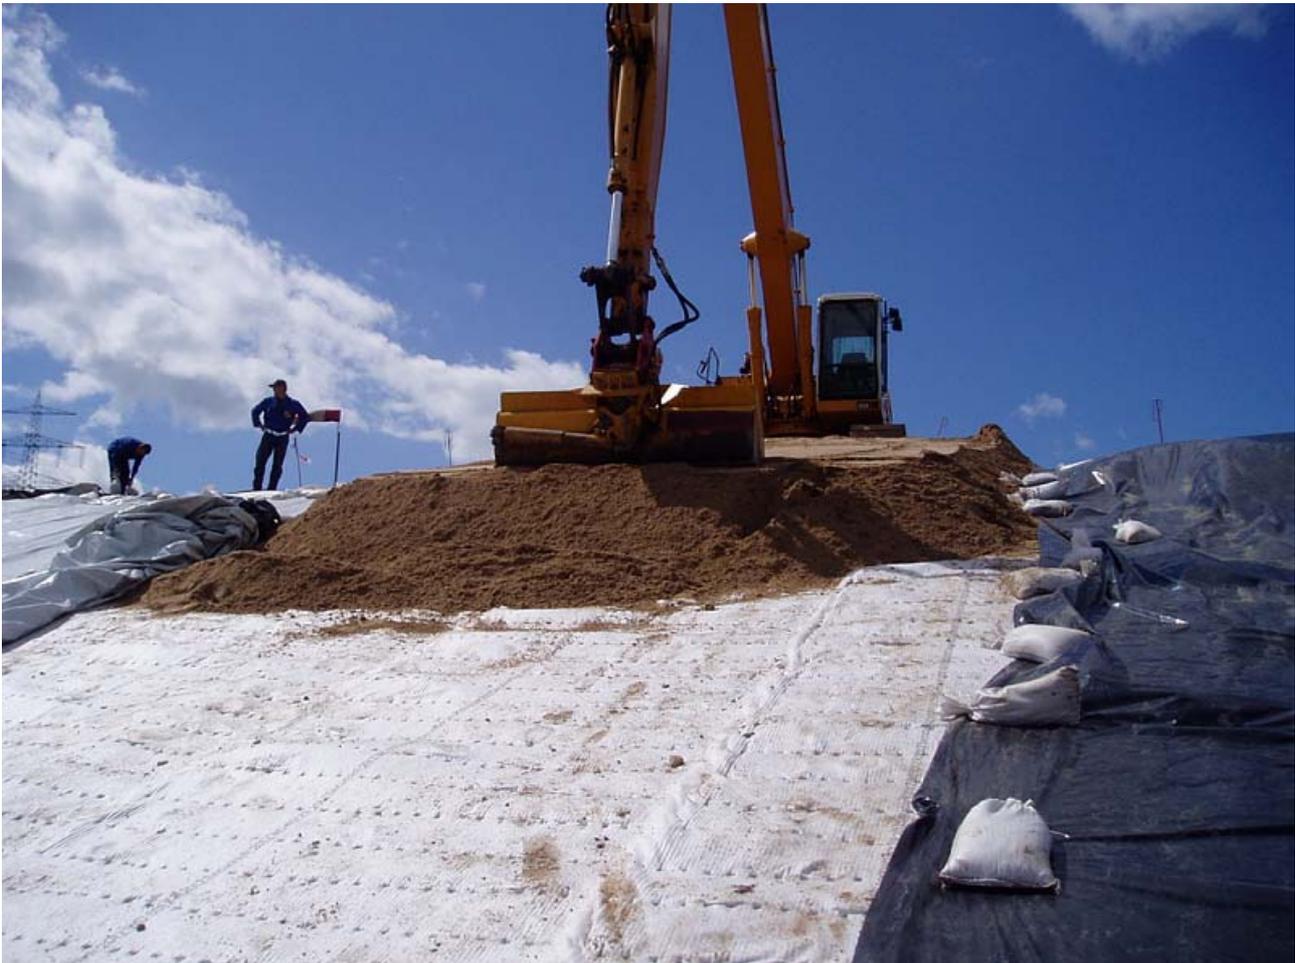
Bild 12: Einbau mineralische Drainage auf der Drainmatte

Auf die KDB wird die BAM zugelassene Drainmatte aufgebracht. Die Drainmatte wird dann mit der mineralischen Drainage aus Kiessand 0/63 bedeckt. Der Einbau der mineralischen Drainage erfolgt über eine Fahrstrasse. Die Mindestmächtigkeit der Fahrstrasse muss 1,0 m betragen.

Nach dem Verlegen des Kunststoff-Drainelementes erfolgte der Einbau der mineralischen Drainschicht mit einem Langarmbagger im Vor-Kopf-Verfahren in einer Mächtigkeit von 45 cm.

Nach Befahren der eingebauten Schicht mit dem Langarmbagger bildeten sich jedoch in dem Drainelement Falten vor der Drainschicht, die für das Kunststoff-Drainelement nicht zulässig sind. Die Fremdprüfung forderte daraufhin einen Einbau von mindestens 0,85 m Mächtigkeit als Fahrdamm für den Langarmbagger, der dann die Schicht auf die erforderliche Mächtigkeit abzog. Im Anschluss wurde die Rekussschicht aufgebaut und an der Stelle der Faltenbildung ein Schurf durchgeführt. An dem Kunststoff-Drainelement wurden erhebliche Beschädigungen festgestellt. Die Sickerschicht des Drainelementes war überstreckt und teilweise gerissen. Die Struktur hatte in den überdehnten Bereichen Weißbrüche. Als Konsequenz dieses Ergebnisses wurde das Einbauverfahren mittels Langarmbagger in einer Schichtstärke von mindestens 1,0 m unter dem Bagger festgelegt.

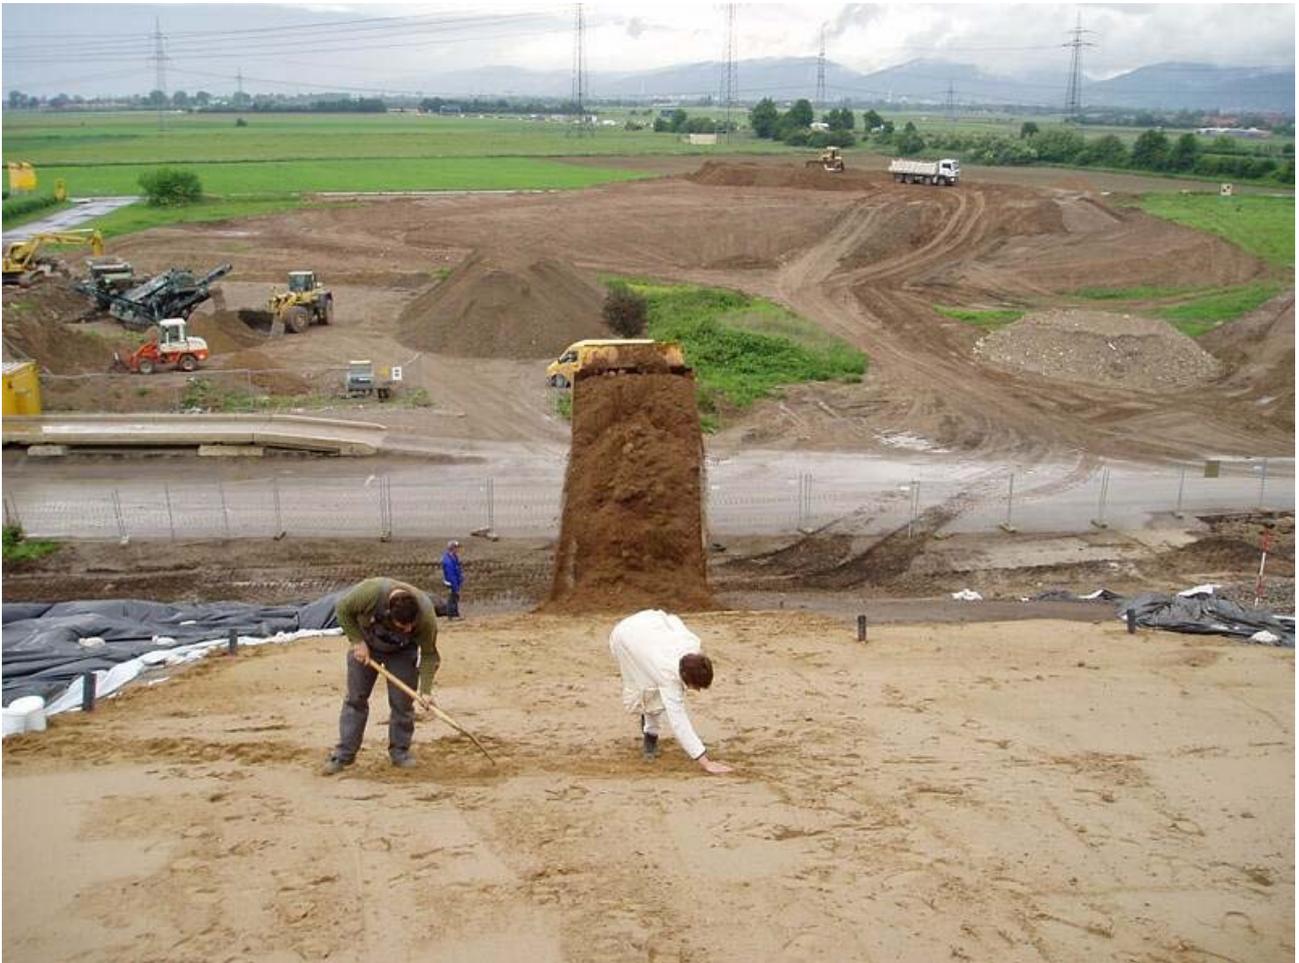
Bild 13: Eingebaute mineralische Drainage bei der Beprobung

Auf die mineralische Drainage wird die Reku-Schicht aufgebracht.

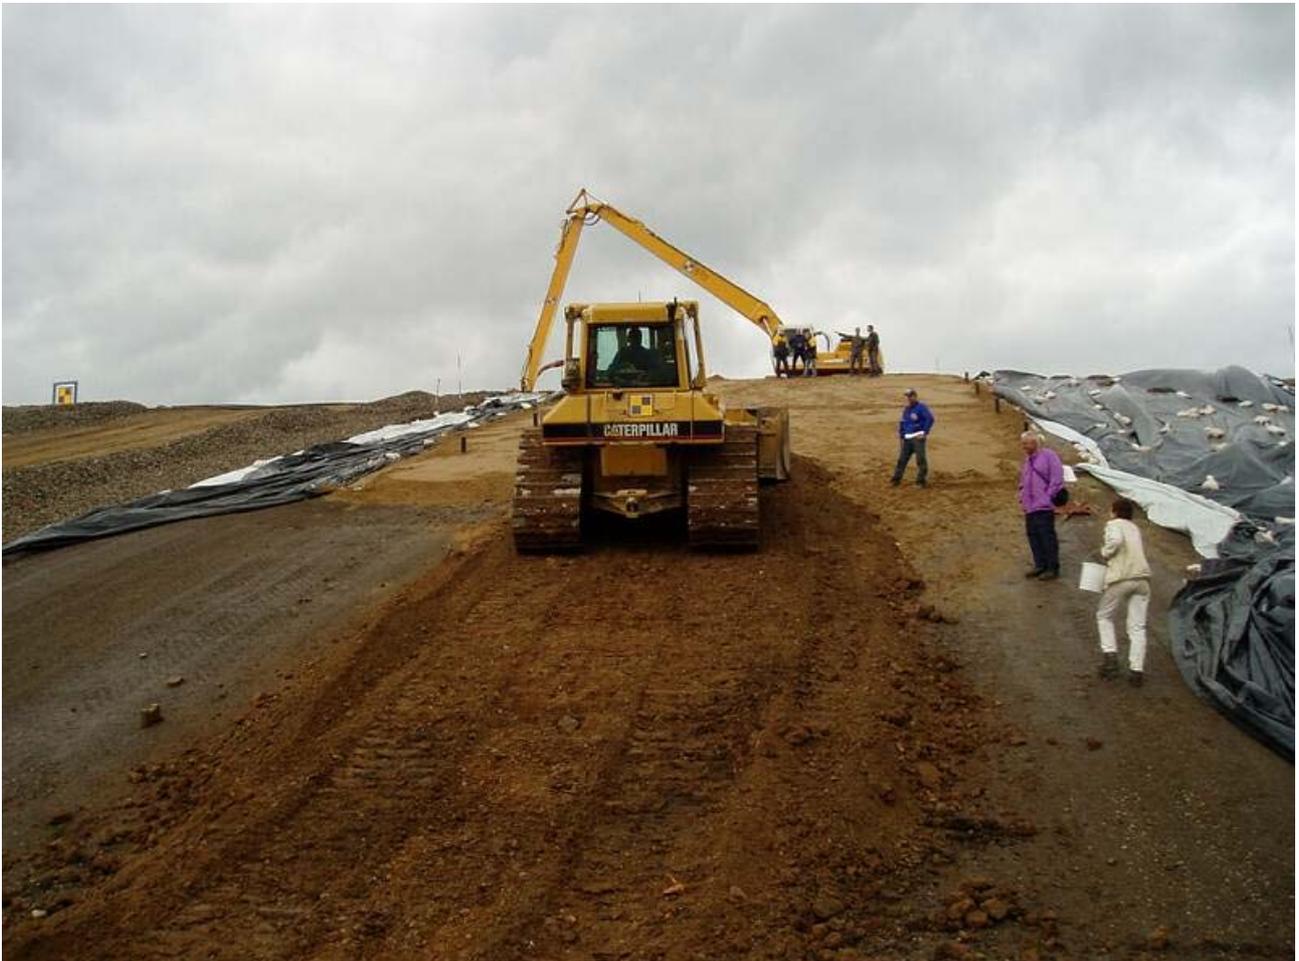
Bild 14: Einbau der unteren Lage der Rekultivierungsschicht mit der Raupe

Die untere Lage der Rekultivierungsschicht wird mit der Raupe eingebaut und verdichtet.

Über der Drainschicht erfolgt der Einbau der Rekultivierungsschicht in 2 Lagen (unterste Lage von 30 cm der Bodengruppe 2-4 und obere Lage von 70 cm der Bodengruppe 2-4 bzw. 4-7 je nach Lage) mit der Raupe im Vorkopfeinbau.

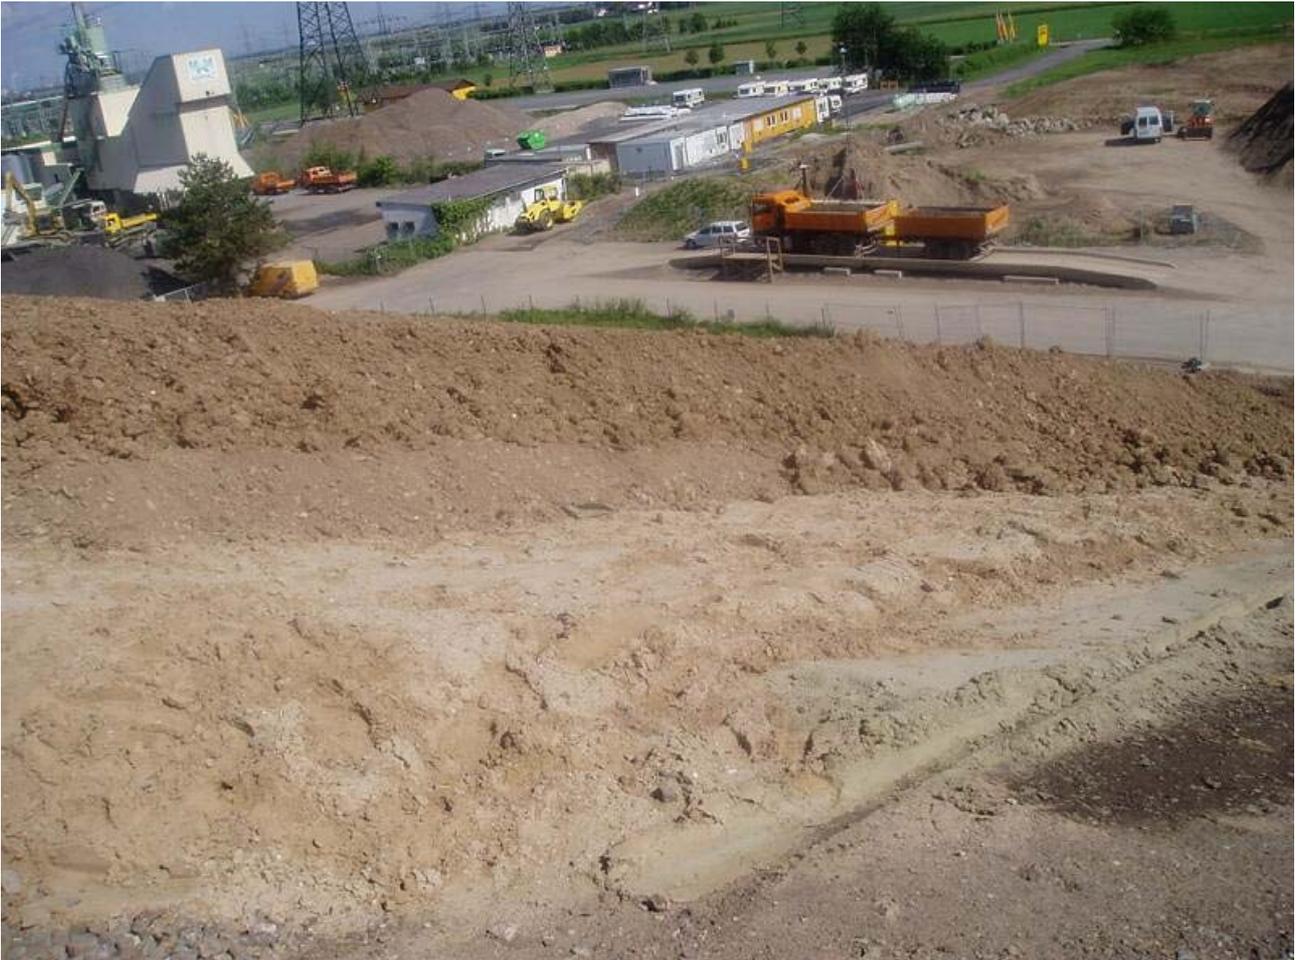
**Bild 15: Blick auf das Dichtungssystem mit dem gesamten Schichtaufbau;
Gesamtstärke Rekultivierungsschicht 1,0 m**

**Zu erkennen sind: Trisoplast, mineralische Drainage $d = 0,15$ m, untere Lage
Rekultivierungsschicht $d = 0,3$ m, obere Lage Rekultivierung $d = 0,7$ m, (die
KDB ist nicht zu erkennen)**

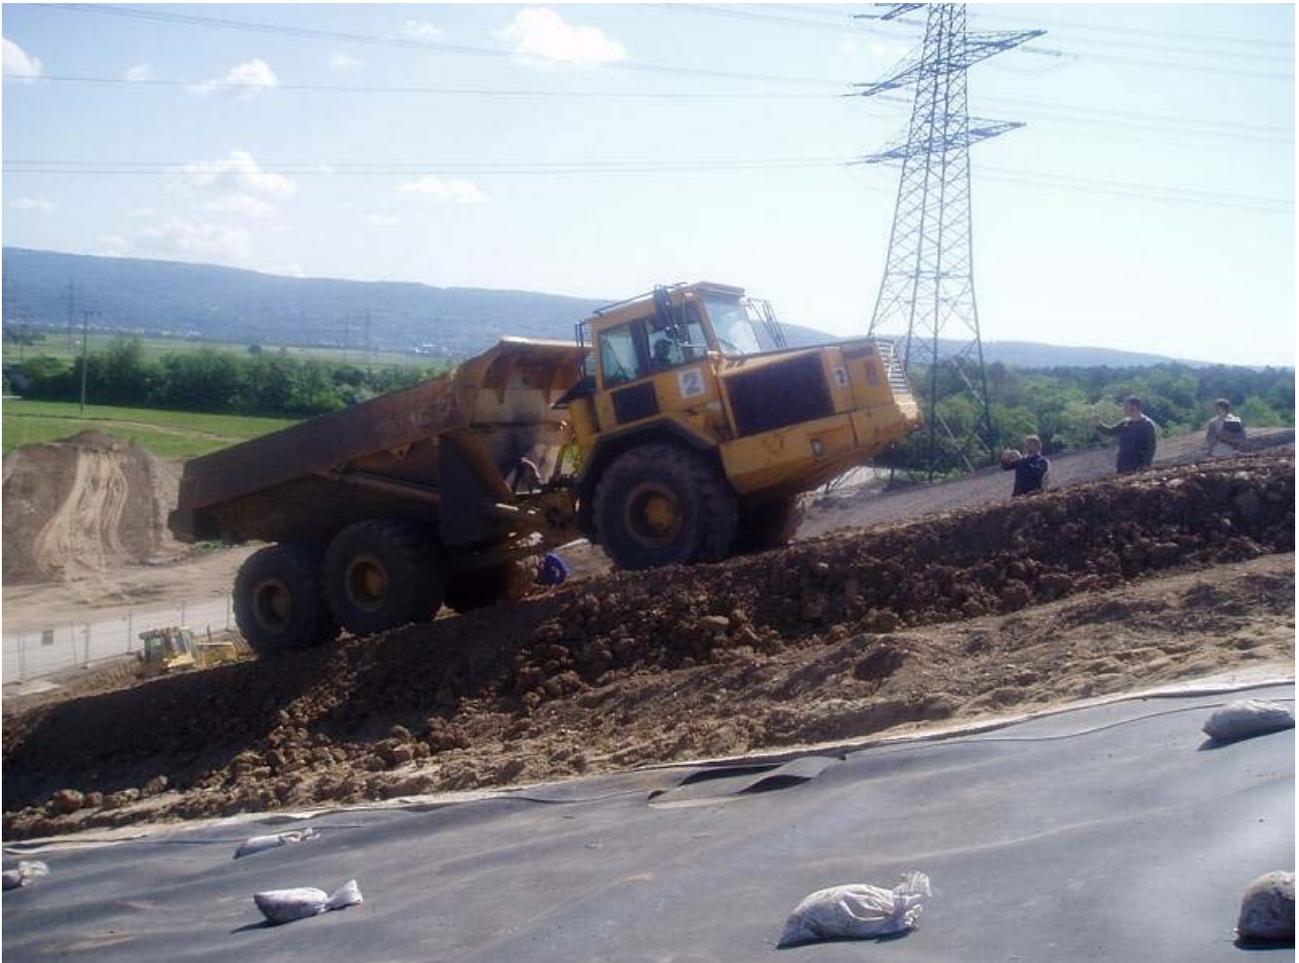
Bild 16: Befahrung der Testfeldoberfläche mit dem beladenen Dumper

Auf der Gesamtschichtstärke des Testfeldes erfolgte eine mehrfache Befahrung mit dem Dumper.

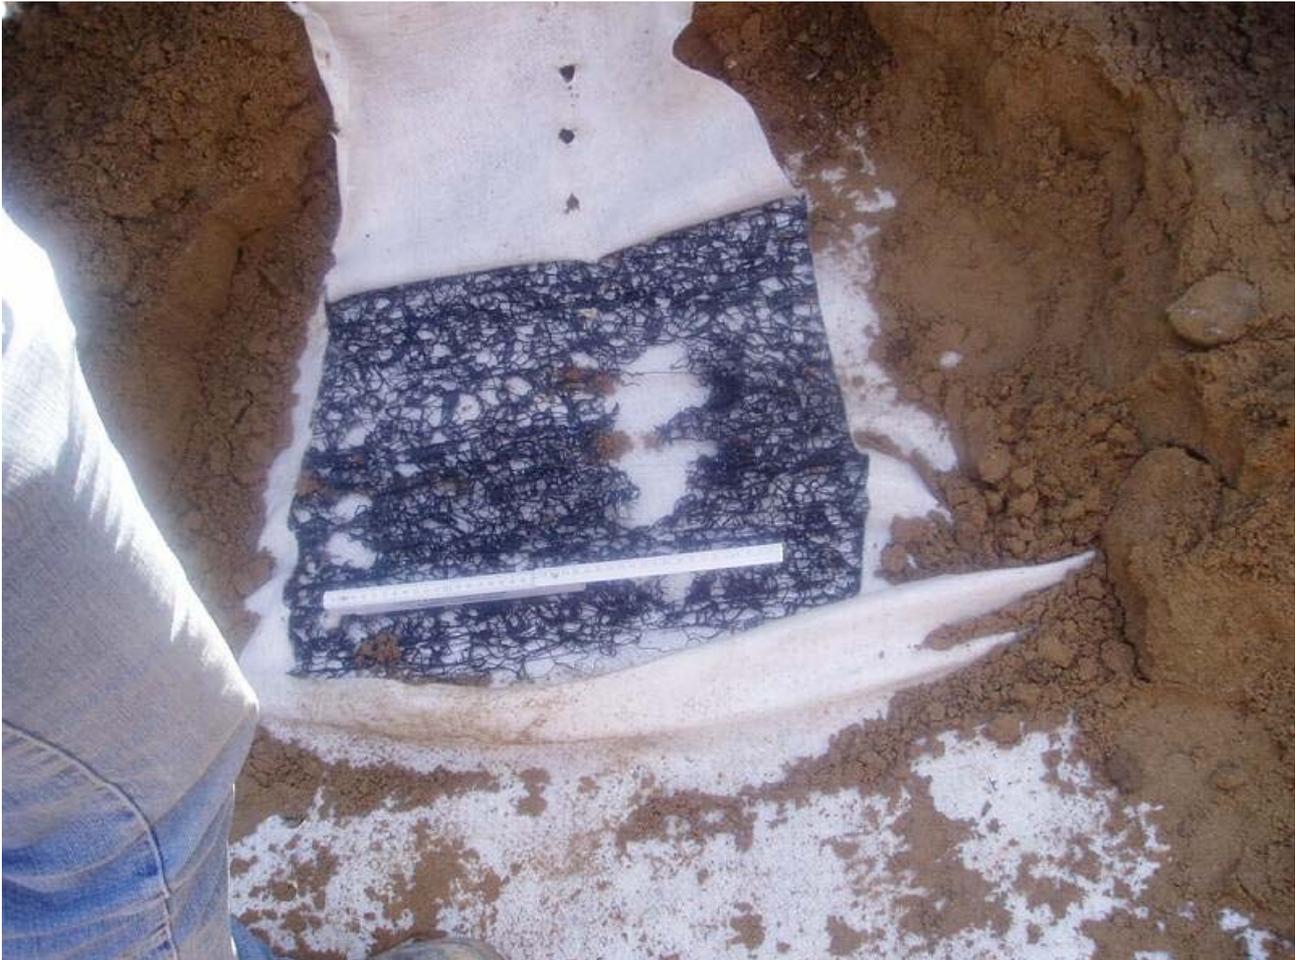
Bild 18: freigelegte Drainmatte beim Testfeld im Bereich mit aufgetretenen Verformungen

Der Bereich zeigt die überstreckte und teilweise gerissene Drainmatte aufgrund der zu geringen Überdeckung der Fahrspur für den Langarmbagger von 0,45 m Stärke

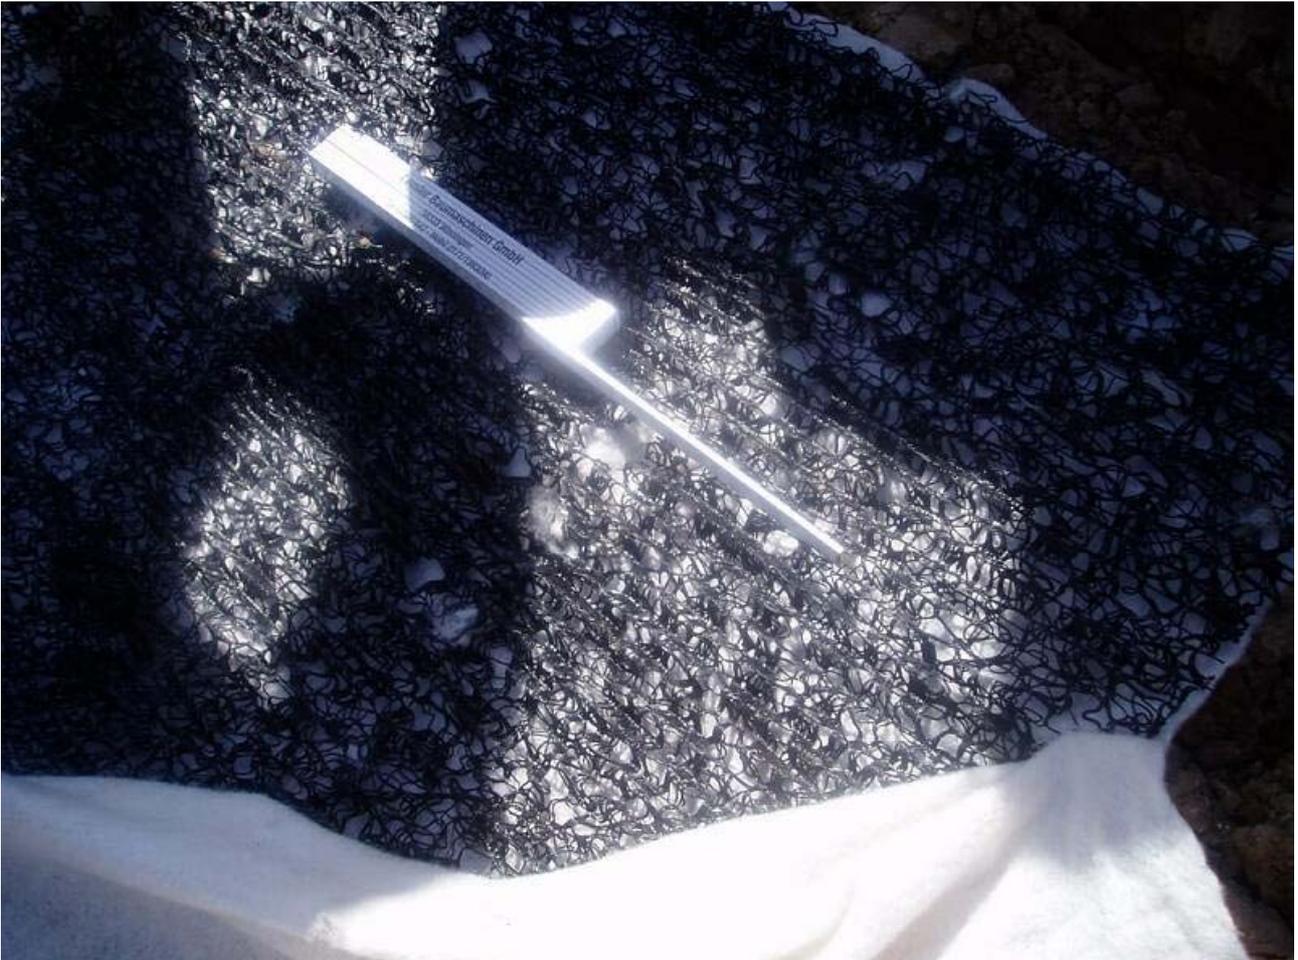
Bild 19: freigelegte Drainmatte im Bereich mit ausreichender Überdeckung

In den Bereichen, in denen die Drainmatte nicht verschoben wurde, ist der Zustand der Drainmatte frei von Verformungen.
