Sanierung Hausmülldeponie Feilheck

Dokumentation Trisoplast Teil 2

**Anpassung der Ausführungsplanung
Ergebnisse Feldversuch**

ICP Ingenieurgesellschaft

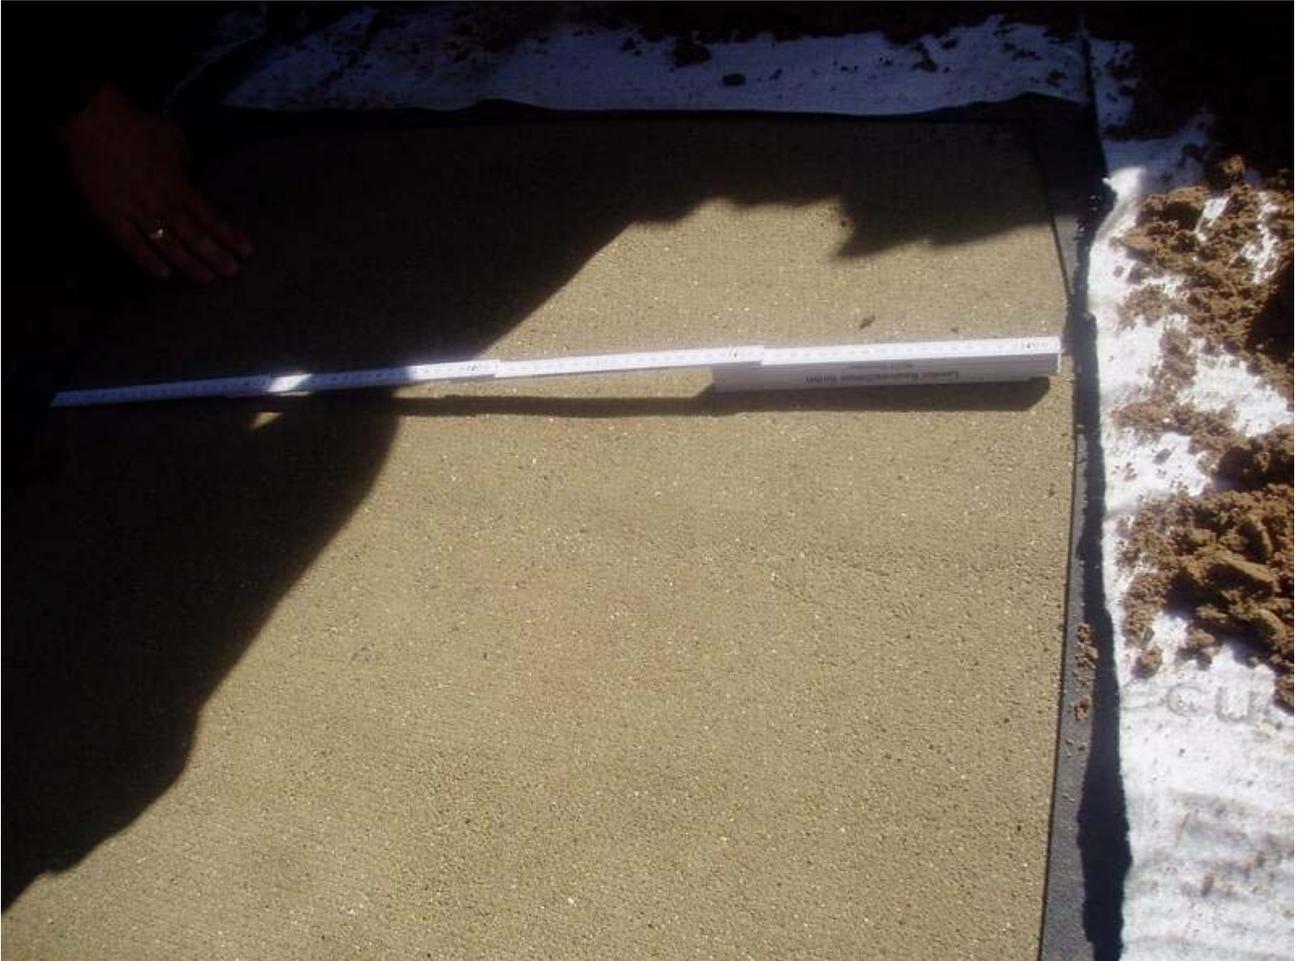
Bild 20: freigelegte Trisoplastoberfläche

Die Trisoplastoberfläche ist feucht. Es besteht ein einwandfreier Verbund zwischen KDB und Trisoplast
