## **Deponie „Lachengraben“**

# **Pilotprojekt zur Sanierung einer Sickerwasserleitung mittels modifiziertem Relining-Verfahren**

## **Abschlussbericht**

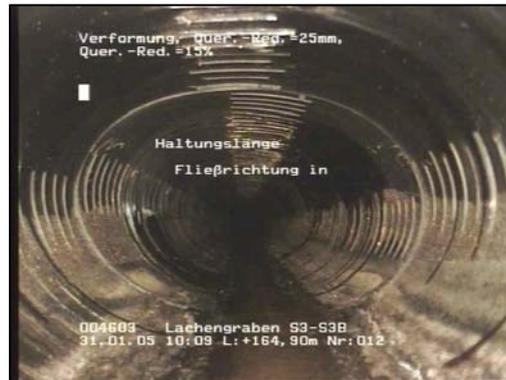
Der Grad der Verformungen hat in dieser Haltung seit der ersten Befahrung 2001 nachweislich leicht zugenommen, so dass eine vollständige statische Überlastung der Leitung langfristig prognostiziert werden konnte.

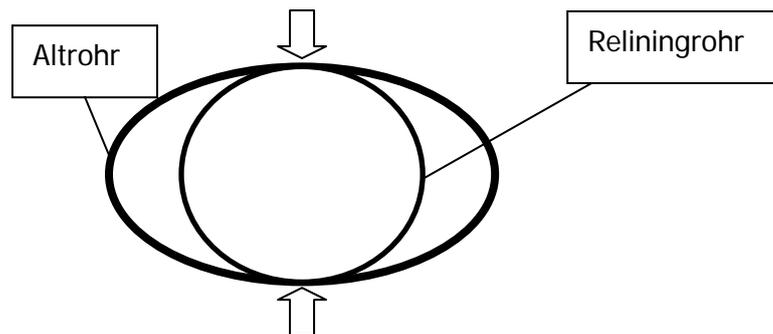
**Linienlagerung eines Reliningrohres**

Herkömmlicherweise würde das Relining-Verfahren mit PE Rohren durchgeführt. Da das eingezogene Rohr keine Rohrbettung aufweist, wäre es im vorliegenden Fall zu einer so genannten Linienlagerung gekommen. Sollte sich, wie prognostizierbar, das Altrohr weiter verformen, so würde das eingebaute Rohr im Scheitel und in der Sohle eine linienförmige Druckbelastung bekommen (siehe nachfolgende Skizze). Dieser Druckbelastung würde ein PE-Rohr im Prinzip nur mit einer sehr großen Wandstärke standhalten. Dies hätte zur Folge gehabt, dass der Innendurchmesser des Rohres zu gering wird und eine ordnungsgemäße Reinigung und Inspektion der Haltung nicht mehr möglich gewesen wäre.

Das Reliningrohr wurde deshalb aus einem Material gefertigt, welches der Linienlagerung bei relativ geringer Wandstärke standhält. Im Zuge erster Recherchen wurde daraufhin eine Vorstatik erstellt. Diese Vorstatik gab bei einer Müllschüttung von 30 m und der ungünstigen Linienlagerung eine Wandstärke von ca. 12,5 mm aus. Diese Wandstärke war auch noch bei geringen Außendurchmessern des Reliningrohres vertretbar und lässt eine fachgerechte Reinigung und Inspektion weiterhin zu. Ein weiterer Vorteil des Stützrohres war die Möglichkeit der „Maßfertigung“. Hier konnte der Außendurchmesser des Neurohres exakt an den noch vorhandenen Innendurchmesser des Altrohres angepasst werden.

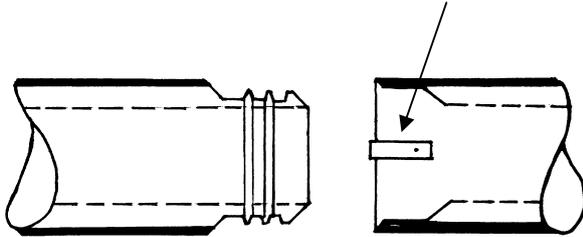
Die Rohrsegmente bestehen aus einer speziellen Metalllegierung, mit einer extremen Sickerwasserbeständigkeit und haben im Normalmaß eine Länge von 1 m. Damit wird gewährleistet, dass im komplett gefertigten Rohrstrang eine gewisse Bogengängigkeit vorhanden ist. Die einzelnen Segmente werden über eine Rasterverbindung längskraftschlüssig verbunden. Diese Rastereinrichtung gewährleistet gleichzeitig eine Gelenkwirkung im Verbindungsbereich. Die nachfolgende Skizze zeigt die Ausbildung der Rasterenden. Das eigentliche längskraftschlüssige Einrasten wird durch einzelne Metallfedern sicher gestellt. Durch die konische Ausbildung von

Gegen- und Passtück wird trotz der eingerasteten Federn gewährleistet, dass sich die Stoßfugen in einem gewissen Maße gelenkig verhalten. Eine Winkelabweichung zwischen 2 Rohrstücken á 1m Länge von bis zu 10° ist realisierbar, so dass auch Leitungsverläufe mit langgezogenen Bögen durchfahren bzw. saniert werden können. Müssten

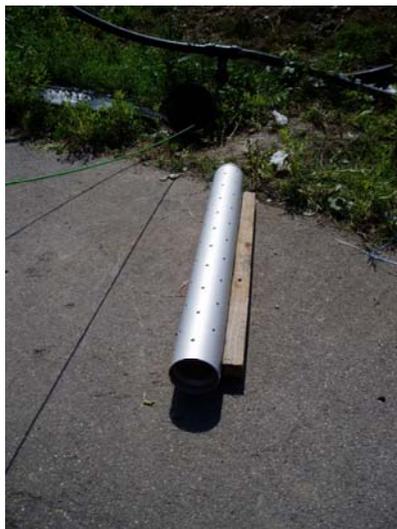
Der gesamte Einziehvorgang eines jeden Einzelelementes wurde mit einer Kanalinspektionskamera überwacht, um ein einwandfreies längskraftschlüssiges Einrasten zu gewährleisten.

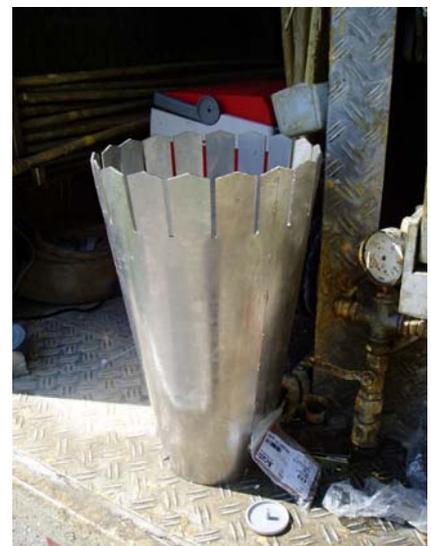
Am Anfang und Ende der Sanierungsstrecke wurde ein konisches Übergangsstück zwischen Neu- und Altrohr eingebaut, um einen kantenfreien Übergang in das Neurohr zu erhalten. Damit wurde gewährleistet, dass der Hochdruckreinigungsschlauch sowie die Kanalkamera ohne Havariegefahr in den sanierten Abschnitt einfahren kann. Des Weiteren wurde damit sicher gestellt, dass sich der gesamte Neurohrstrang in Längsrichtung nicht mehr bewegen kann.
