# **Gefährdungen durch Asbest beim „Bauen im Bestand“**

Andrea Bonner  
Fachtagung Gefahrstoffe 2017

# Neue Erkenntnisse zur Dimension der Asbestvorkommen in Gebäuden

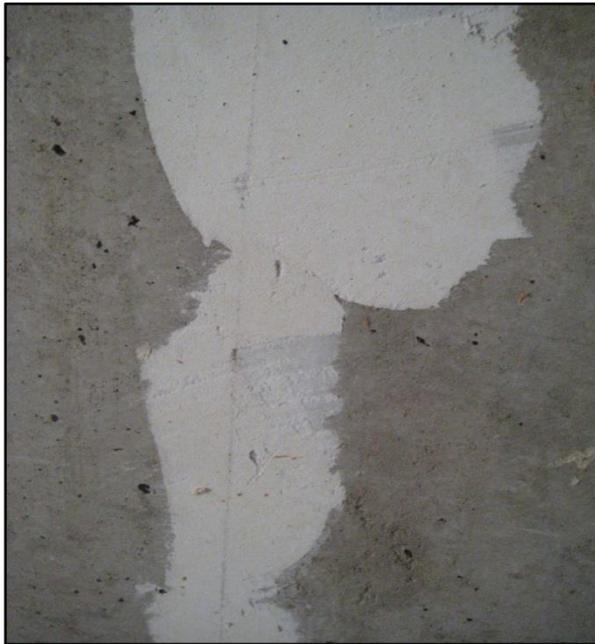
Asbesthaltige  
Spachtelmasse

Verlegen neuer Leitungen und  
Setzen von Unterputzdosen

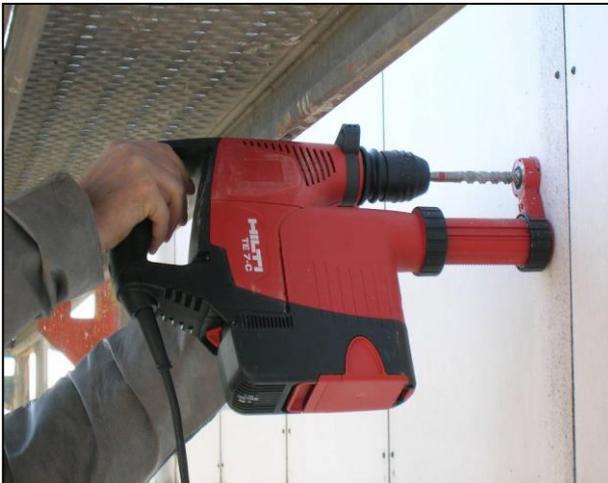
**BT 12** – Anbohrverfahren zum Anbringen von Gerüstverankerungen und zur Instandhaltung an Fassaden

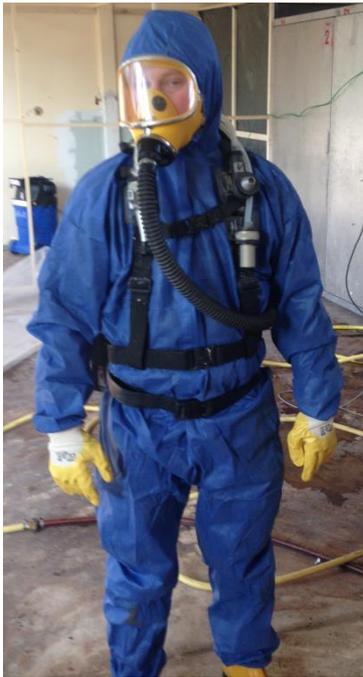
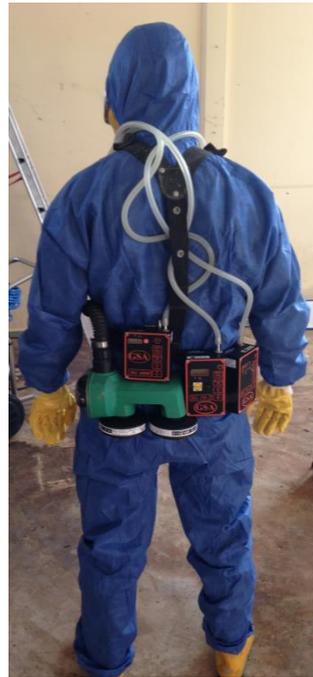
**Personengetragene  
Messungen**

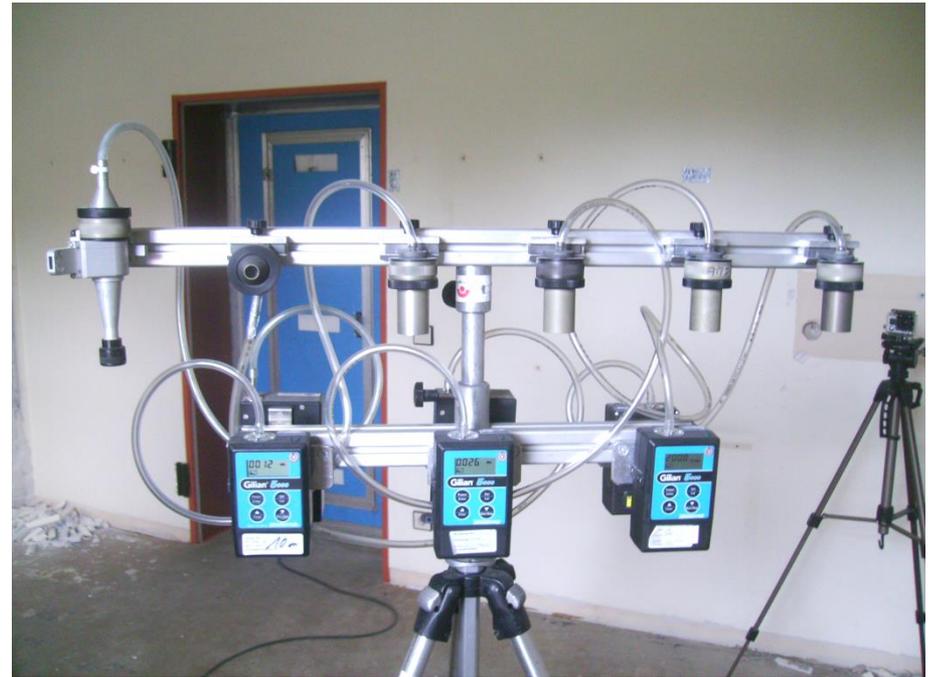
**stationär im Raum**

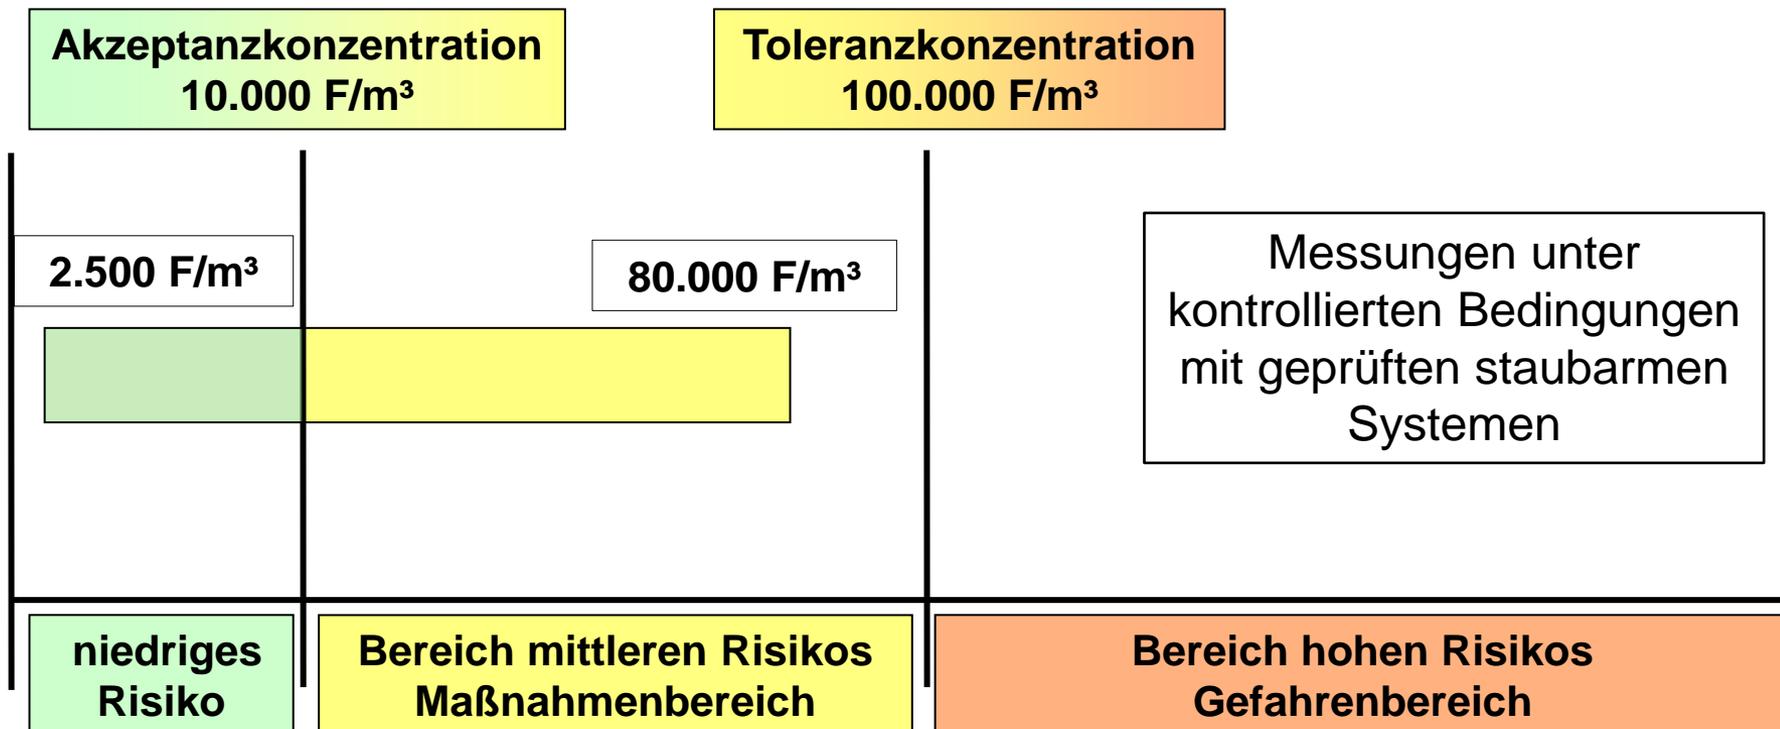
# ... erste Ergebnisse beim Abtragen asbesthaltiger Putze / Spachtelmassen

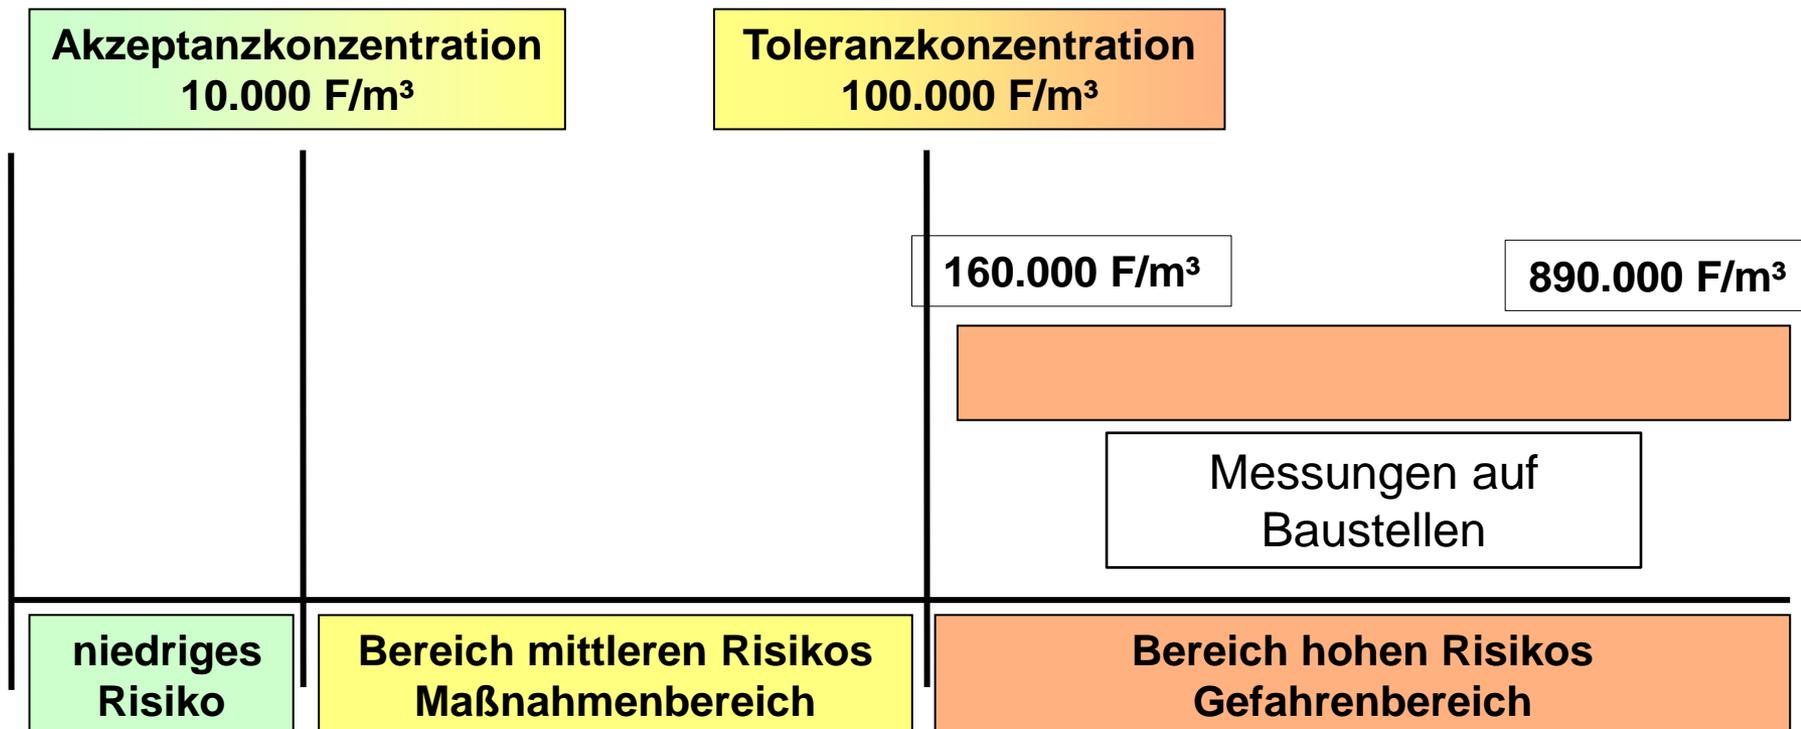
# ... erste Ergebnisse beim Abtragen asbesthaltiger Putze / Spachtelmassen
