LUBW BETRIEBSSICHERHEIT - AKTUELLER STAND UND BEISPIELE AUS DER PRAXIS

SICHERER BETRIEB VON KESSELANLAGEN

Dampfkesselanlagen

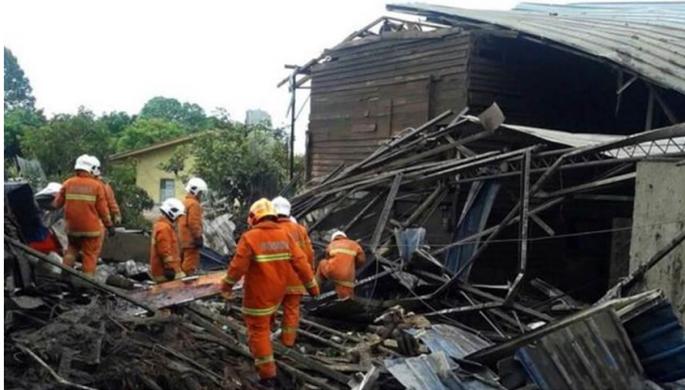
18.12.14: Nudel-Fabrik in Kota-Kinabalu, Malaysia 3 Tote

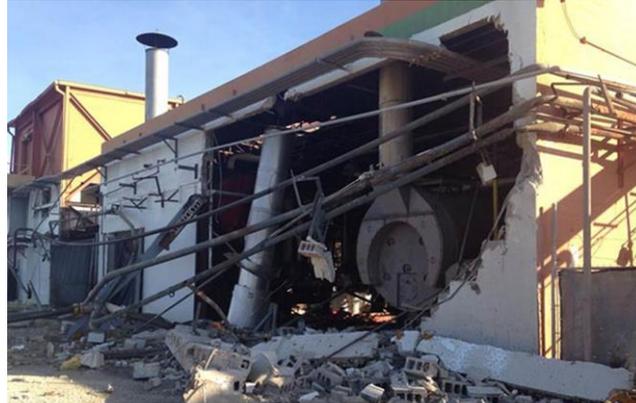
2.9.14: Saft-Fabrik in Lakeland (USA), 30t/h Kessel

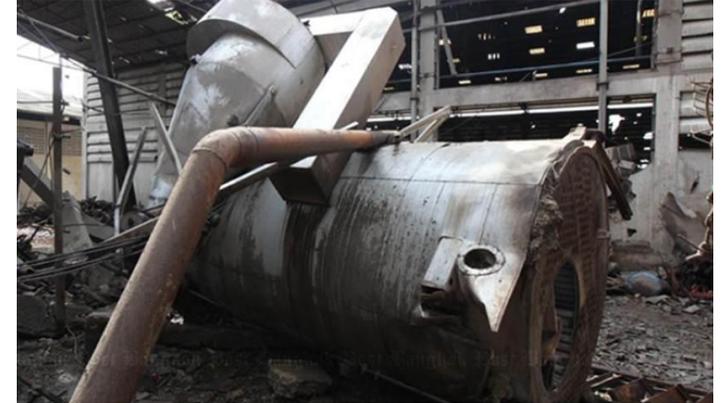
17.8.14: Textilfabrik, Samut Prakan, Thailand. 21 Verletzte

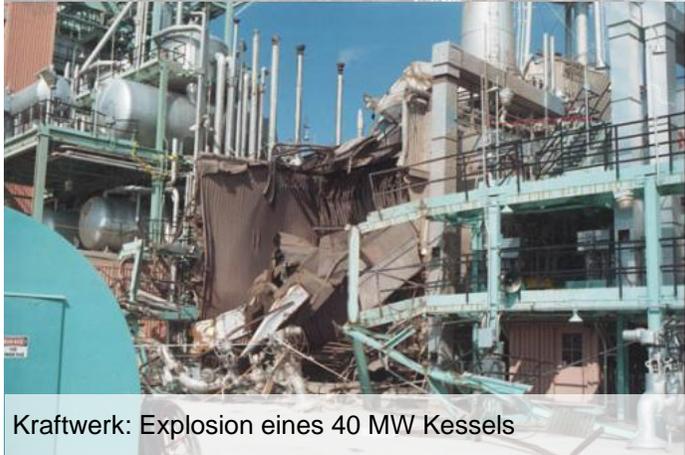
Kraftwerk: Explosion eines 40 MW Kessels

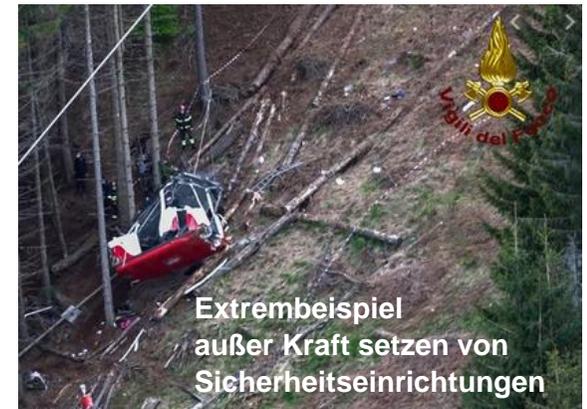
Extrembeispiel
außer Kraft setzen von
Sicherheitseinrichtungen

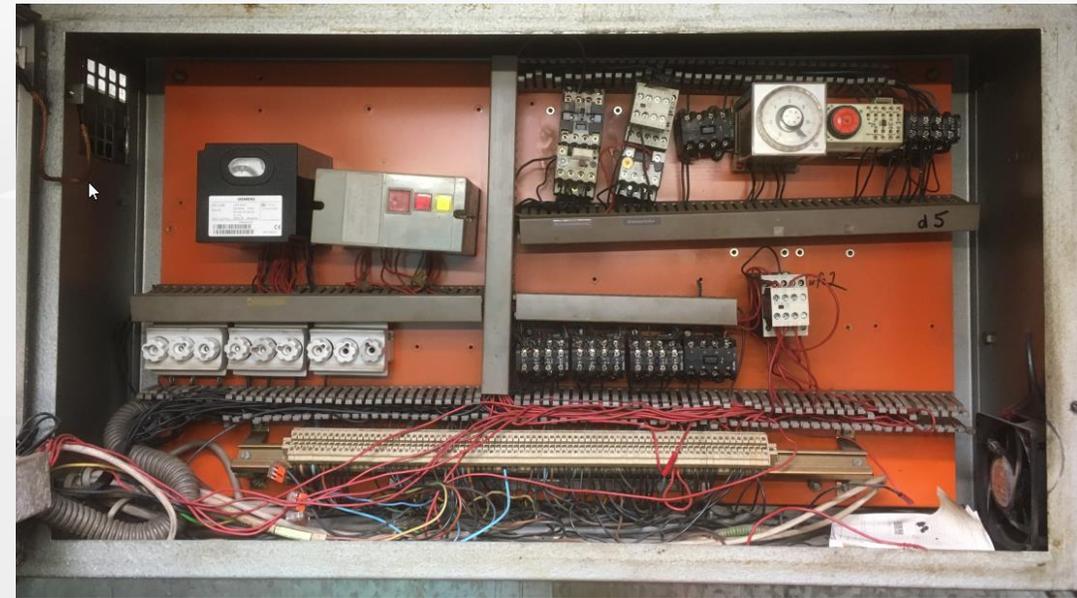
Defektes Sicherheitsventil und fragwürdiger Schaltkasten

26.02.2020, 1 t/h Dampfkessel – Auszug aus dem Kundendienst-Bericht

- ▶ “Brenner überprüft. Störungssuche. ... erneuert. Probelauf und Sicherheitsabschaltungen. Es müssen dringend Modernisierungsmaßnahmen eingeleitet werden.
- ▶ Sicherheitsabschaltungen :
 - Gasmangel
 - DIKO
 - Luftmangel (<10mbar)
 - Flammwächter
 - Wassermangel 1 + 2
 - Druck (soll 2bar , aus 3 bar)
 - Max-Druckbegrenzer (7,5 bar)
 - Gasleitung von Kugelhahn zum Brenner mit LSG überprüft
- ▶ Anlage angefahren und im Automatikbetrieb übergeben.
- ▶ Anlage sollte unter ständiger Beaufsichtigung betrieben werden.
- ▶ Das Sicherheitsventil (Kessel) muss dringend erneuert werden!”

Abhilfe: Erneuerung der Schaltanlage

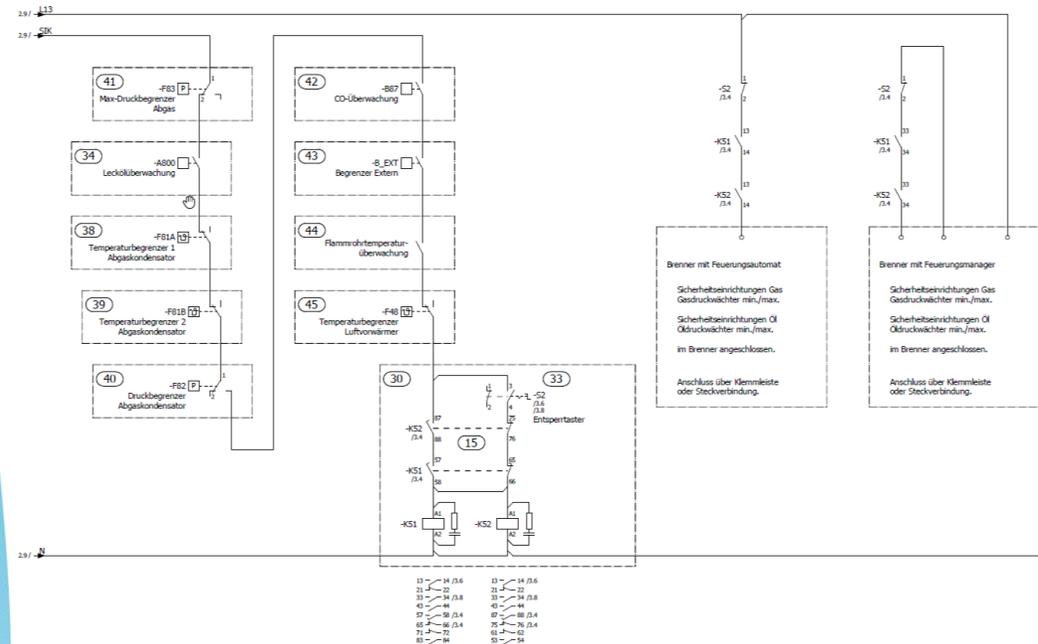
Sicherheitskette verriegelt nicht!

20.05.2020, 26 t/h Dampfkessel

- Überprüfung Schaltplan mit Verdrahtung im Schaltschrank und bauseitiger Einbindung neuen Brenners. Sicherheitskette wird nicht verriegelt bei auslösen eines Begrenzers bzw. Notschalters.
- Brenner schaltet wieder ein.

Abhilfe: Freigegebene Verschaltung der Sicherheitskette muss beachtet werden.

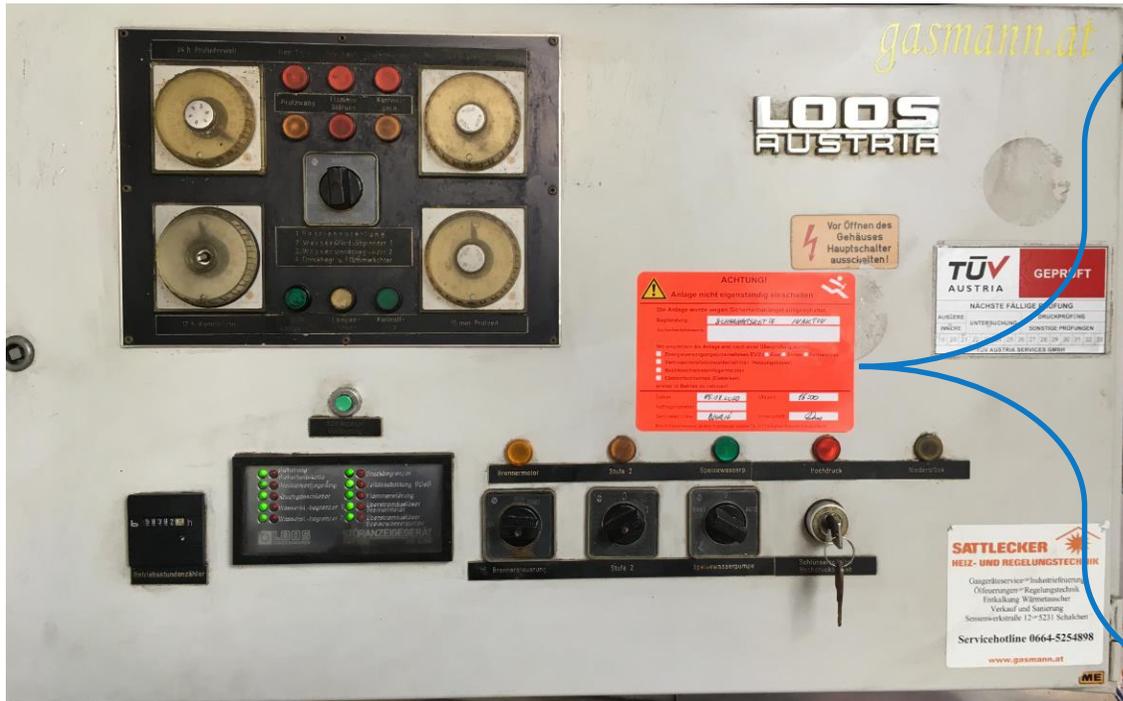
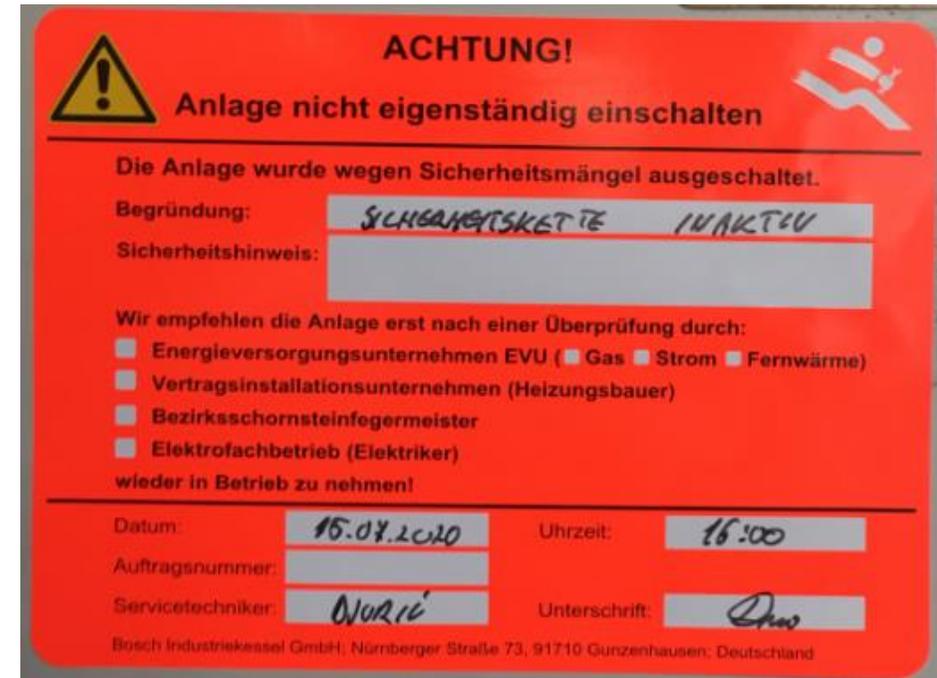
„Freie Werkstatt“ kann bei Kesselanlagen lebensgefährlich sein!

15.07.2020 BOSB Prüfung nach Fremdfirmen Montage von neuem Brenner.

Brenner schaltet nicht ab bei ansprechender Sicherheitskette

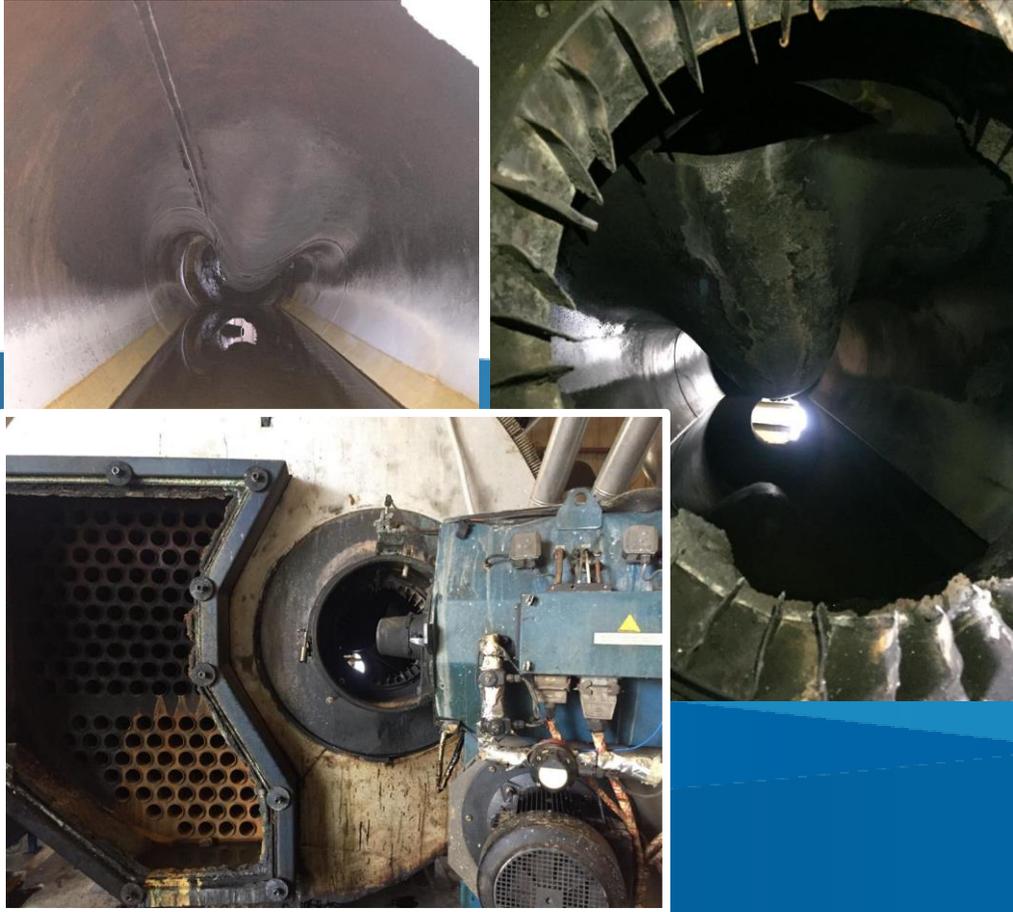
Sicherheitskette ohne Funktion

19.08.2019 Nach Angaben der Kesselbetreiber wurde letzte Woche die Saacke-Steuerung installiert und der Kessel nur 5 Stunden lang bei 4 bar betrieben, gefolgt von einer Explosion.

Sicherheitskette vor erneuter Inbetriebnahme prüfen

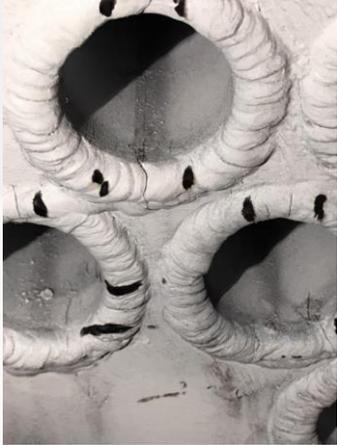
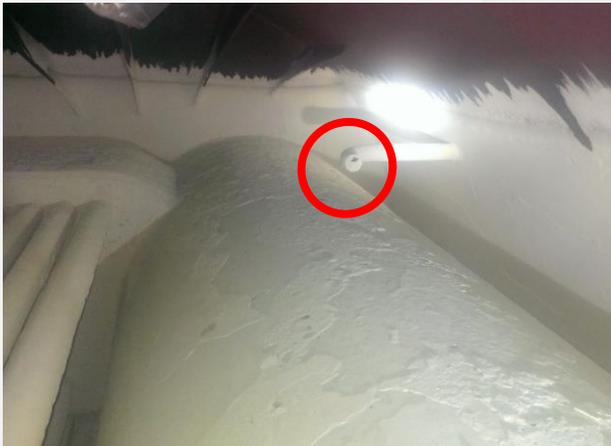
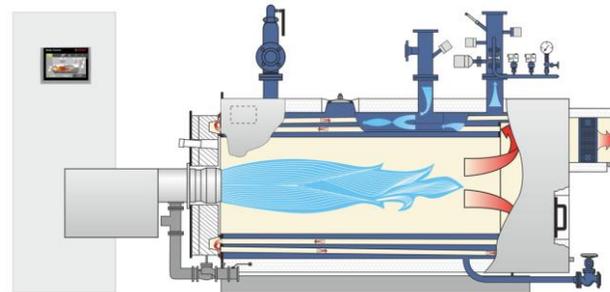
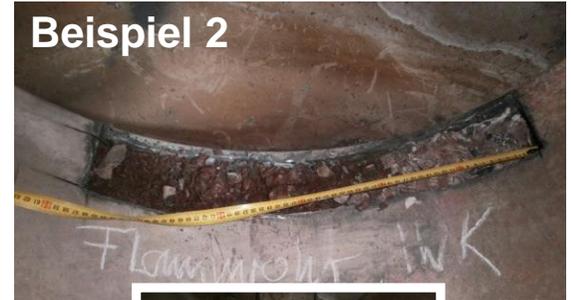
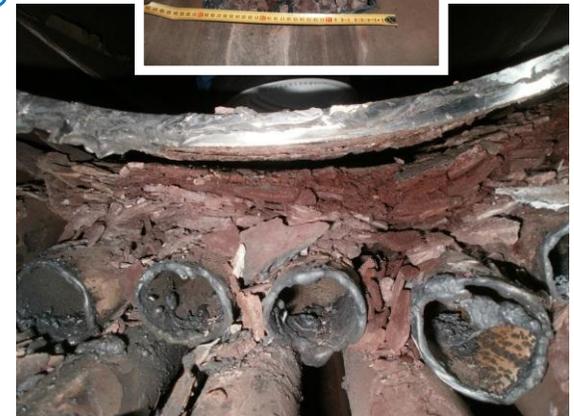
Beläge im Kesselwasser – Heißwasserkessel BJ 2011 (Beispiel 2)

Problem: mangelhafte Wasseraufbereitung
Achtung: Nicht nur Kalk bildet Beläge. Insbesondere Kieselsäure bildet Silizium-Schicht aus, die mit extremer Isolationswirkung Überhitzungen schon bei sehr geringer Dicke ausbildet.
Abhilfe: Chemische Reinigung und Abstellen der Ursache für Belagbildung. Einhaltung der vorgeschriebenen Wasserqualität.

Das überlebt
kein Kessel!

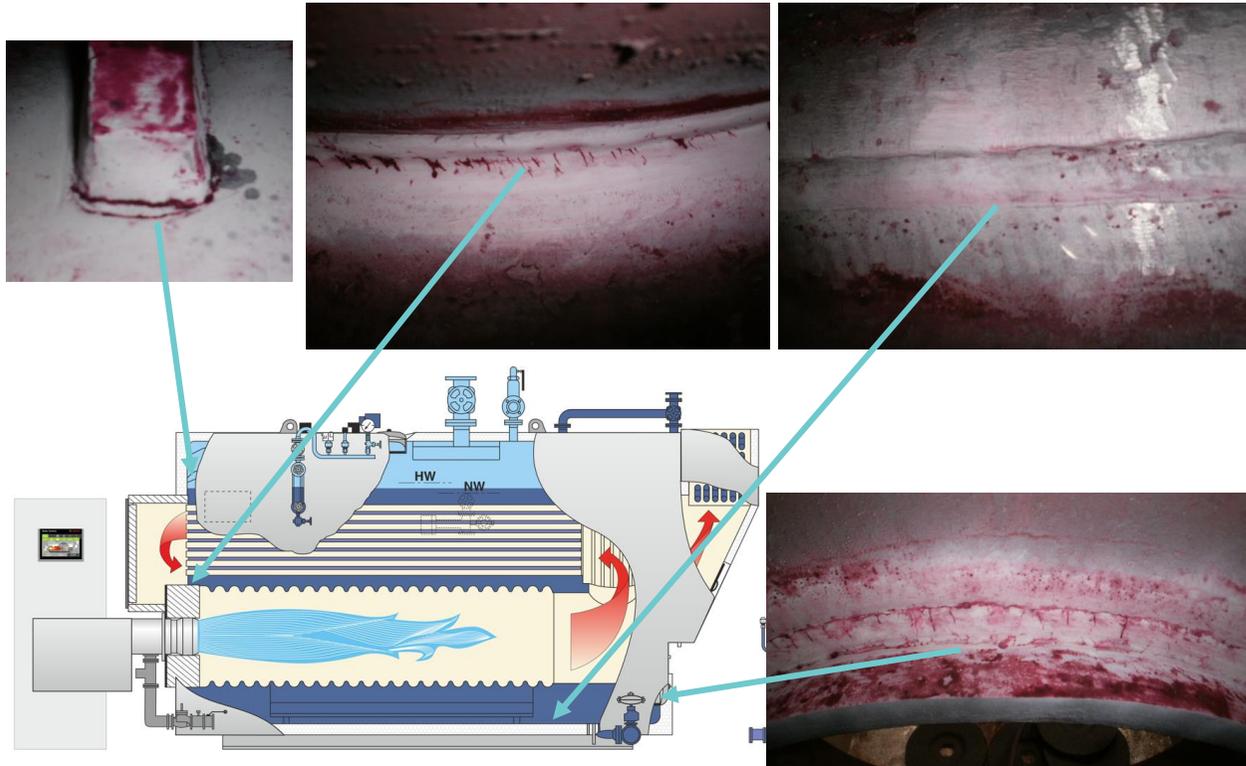
Rissanzeigen an so gut wie allen Schweißnähten

Kessel 55t/h 16bar

Problem: tägliches Anfahren aus dem drucklosen Zustand

Ergebnis: Rissanzeigen nach 8 Jahren Betriebszeit >3000 Anfahrvorgänge vom Nulldruck

DIN EN 12953-3:2016-12 beachten, „die Anzahl der Anfahrvorgänge vom Nulldruck bis zum vorgesehenen Betriebsdruck (vollständige Druckzyklen) ist ≤ 1000 “

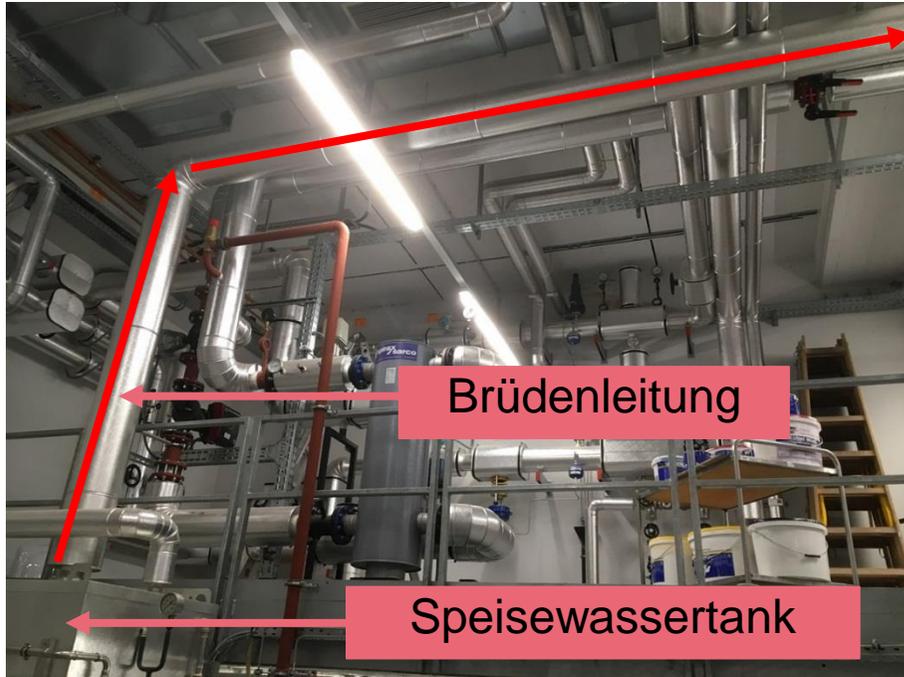
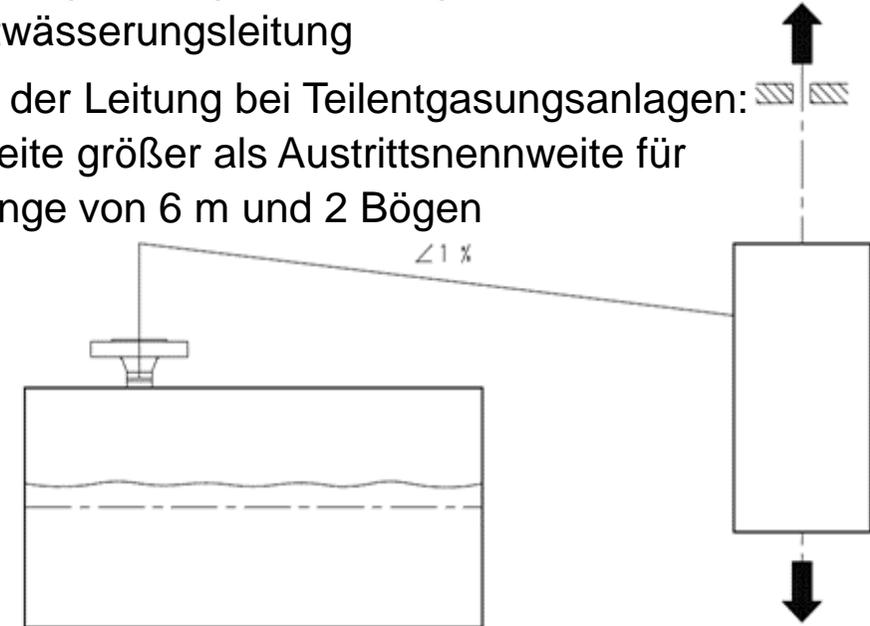
Sauerstoff zurück geführt

- Ungünstige Leitungsführung der Brüdenleitung über mehr als 30 m und ohne Entwässerung
→ Entgaster Sauerstoff kann nicht abgeführt werden und läuft direkt zurück in den Speisewassertank
→ Korrosion vorprogrammiert

- ▶ Abfallende Entlüftungsleitung in Richtung Brüden Auslass oder Entwässerungsleitung
- ▶ Dimensionierung der Leitung bei Teilentgasungsanlagen: min. eine Nennweite größer als Austrittsnennweite für eine Anschlusslänge von 6 m und 2 Bögen

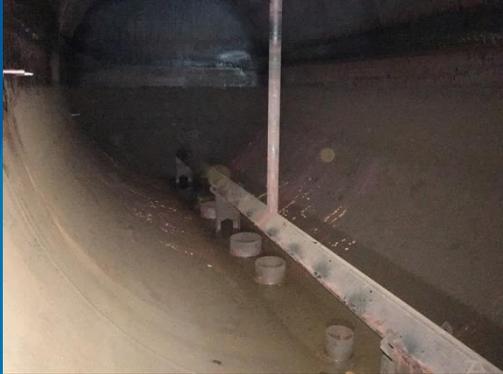
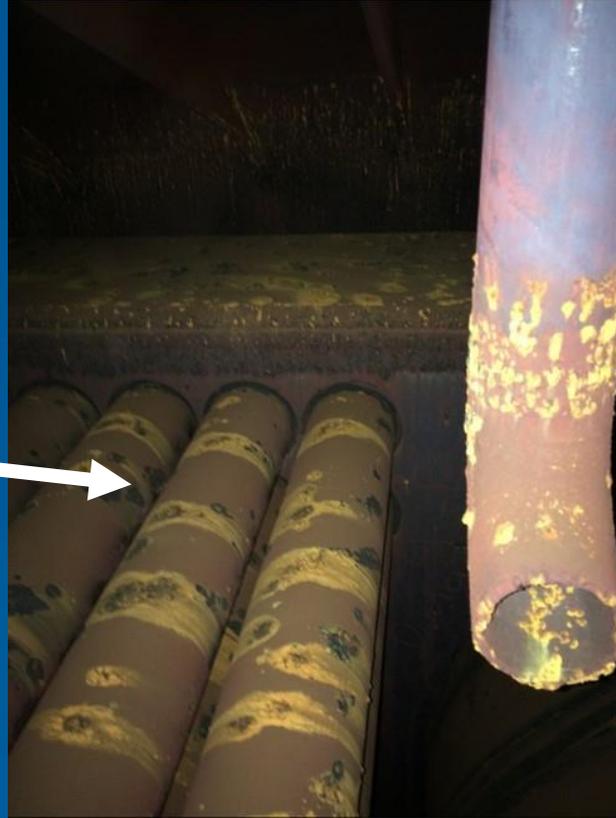
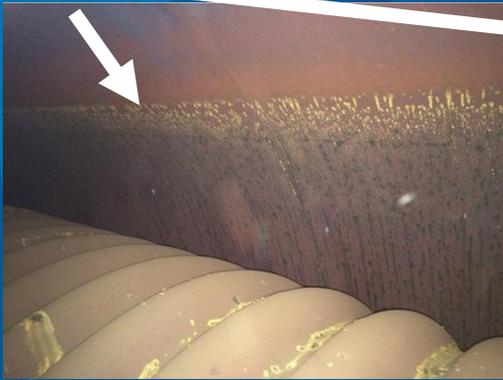
Falsche Konservierung bei längerem Stillstand

Problem: Falsche Konservierung des Kessels bei längerem Stillstand, z.B. mit DEHA.

Ergebnis: Sauerstoffkorrosion an wasserberührten Stahlteilen

Abhilfe: Herstelleranweisungen zur Konservierung befolgen oder Service beauftragen.

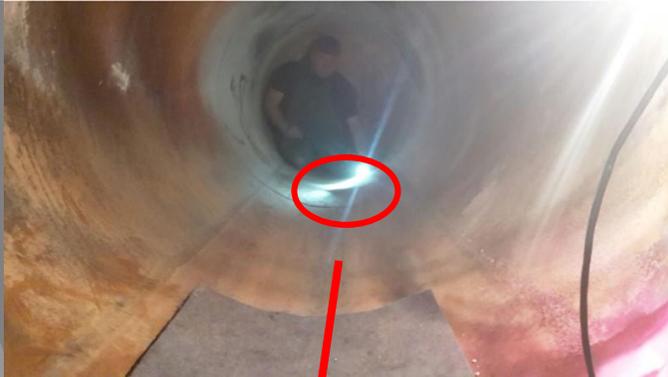
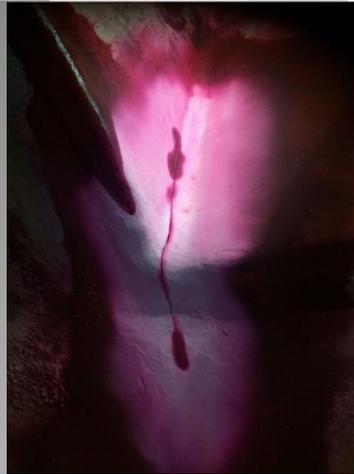
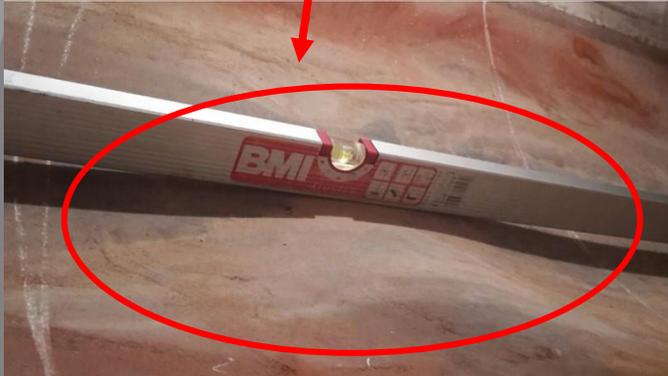
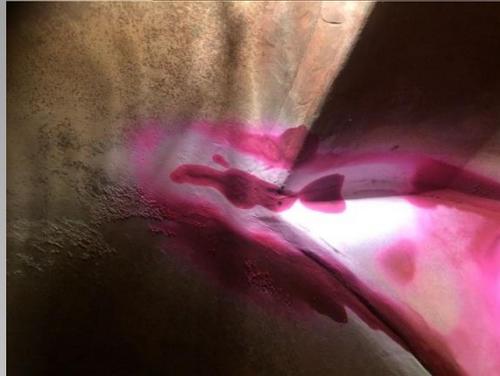
Achtung bei Salzarmer oder Salzfreier Fahrweise!

Amine sammeln sich an Oberflächen und bilden wärmedämmende Schichten aus. Punktuelle Überhitzungen sind die Folge.

Ursache: Bei Überdosierung oder salzarmer Fahrweise tritt der Effekt auf.

Abhilfe: Konventionelle Chemikalien verwenden. Kessel im Beispiel links lief 25 Jahre problemlos. 1 Jahr nach Umstellung auf Amine – Totalschaden.

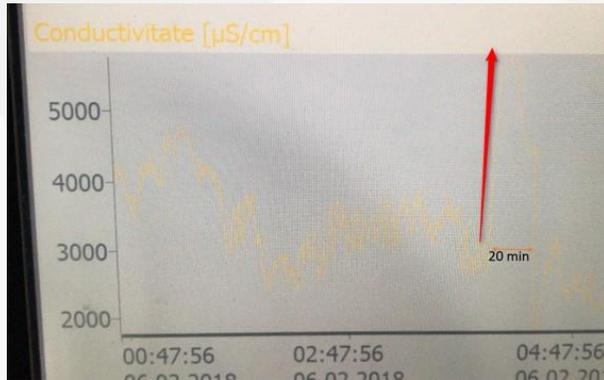
Praxisbeispiel Leitfähigkeitsproblem Sodaspaltung in Rumänien

Problem: Starke Schwankungen der Leitfähigkeit. p-Wert bis zu 25 mmol/l (Grenzwert: 1-12 mmol/l). Sodaspaltung wegen schlechter Wasserparameter & -qualität → Kohlensäurekorrosion.

Ursachen: Sehr schlechte Wasserqualität und falsche Chemikalien (beinhalten **Natriumkarbonat** Na₂CO₃)

Abhilfe: Empfehlung aufwändige Wasseraufbereitung vorzusehen mit Enthärtung und Umkehrosmose. Zulässige Dosiermittel verwenden.

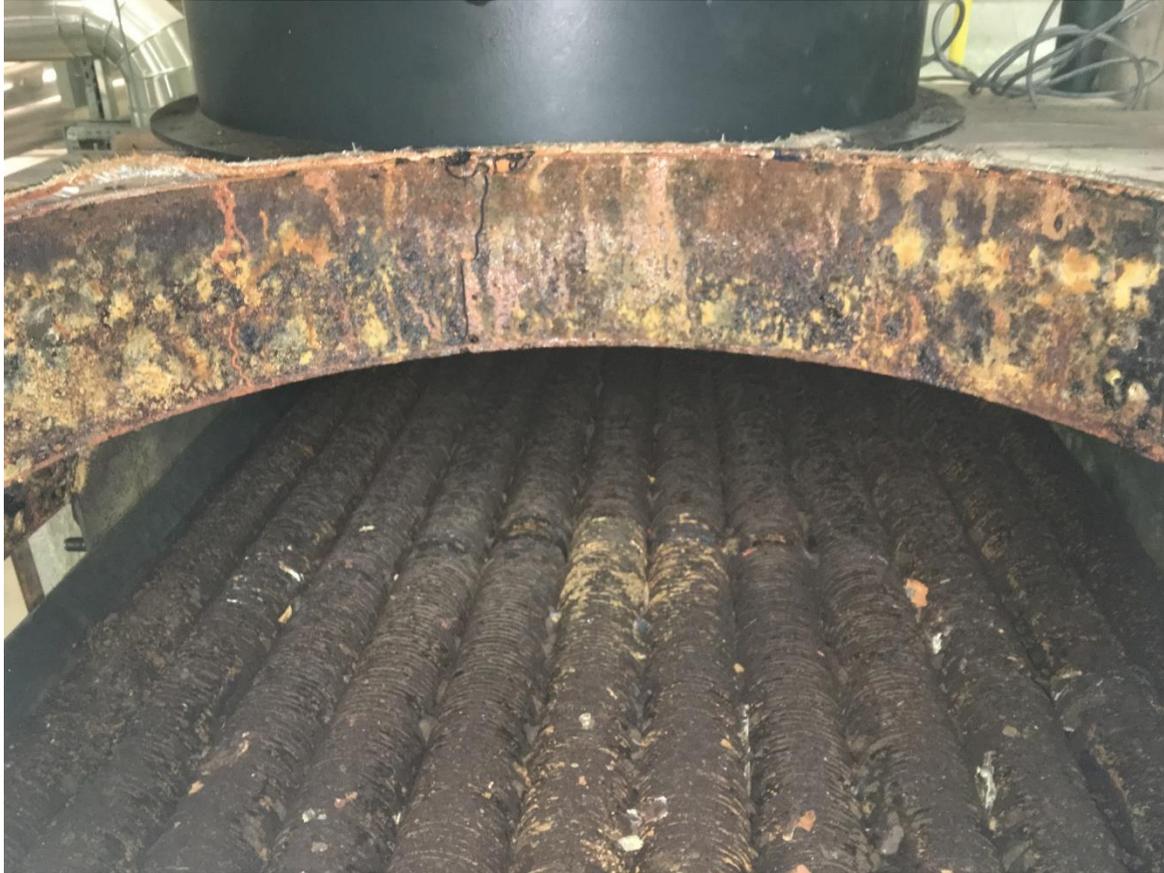
Brennwerteffekt nur im Edelstahl-Wärmetauscher nutzen!

Taupunkt-Unterschreitung: Korrosion und Verschmutzung des Economisers. Kondensiert das Abgas und das bei der Verbrennung entstehende Wasser bilden sich Säuren.

Abhilfe: Regelung der Abgastemperatur auf definierten Wert über dem Taupunkt (ja nach Brennstoff). Weitere Nutzung der Abgaswärme in Edelstahl-Brennwert-Wärmetauscher.

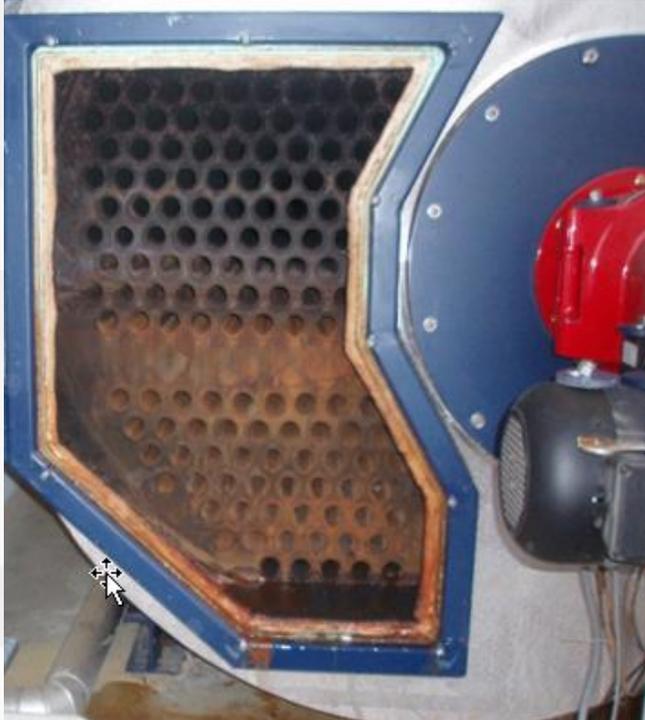
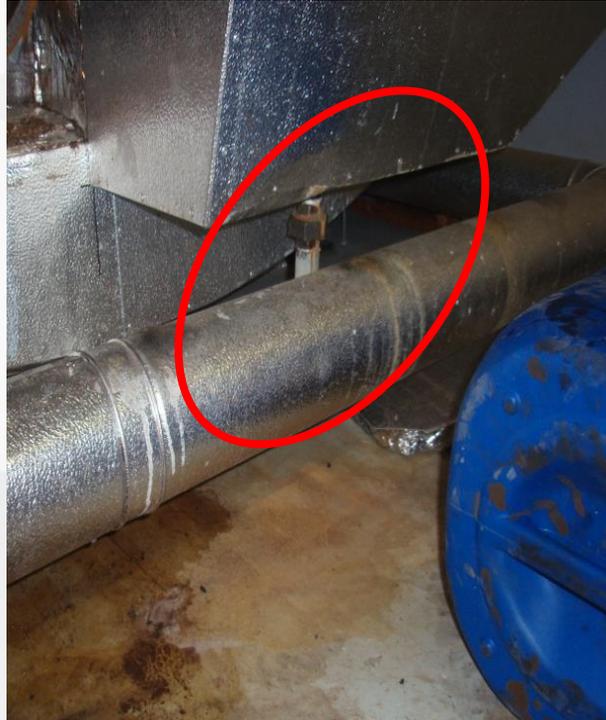
Entwässerungsleitungen am Kessel anschließen + frei abführen

Problem: Verlegung der Entwässerungsleitung in die Abschlammleitung.

Abhilfe: Entwässerungsleitungen sollten angeschlossen sein (und nicht per Blindstopfen verschlossen).

Ebenso ist ein freier Ablauf ohne Rückstau notwendig.

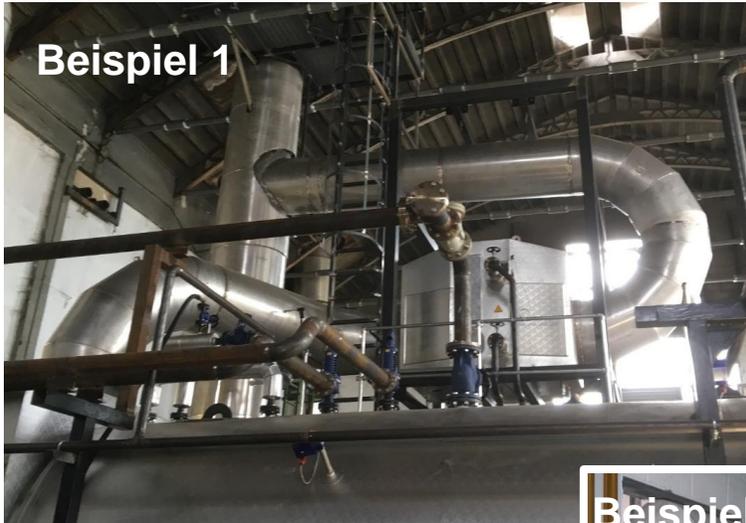
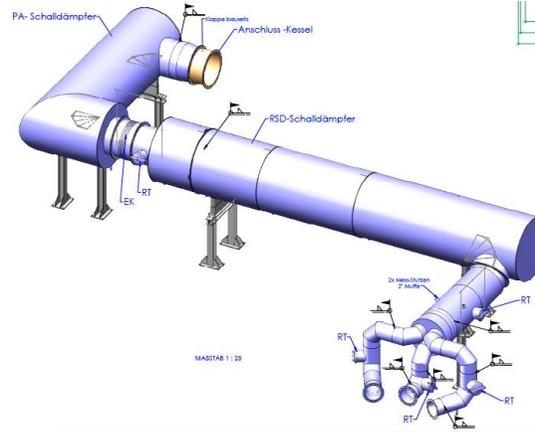
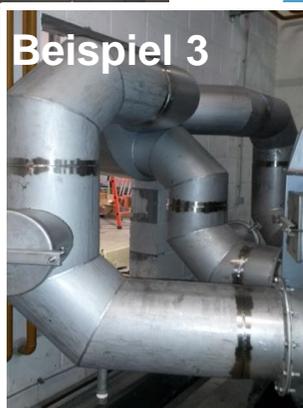
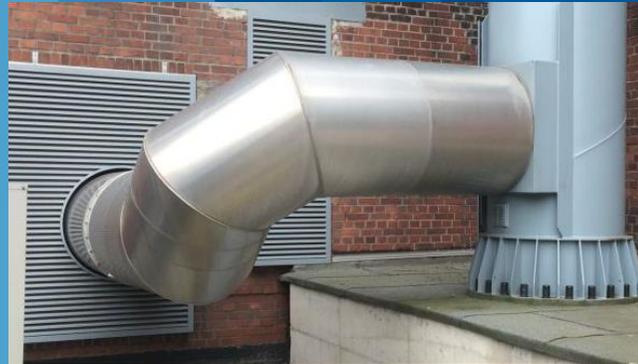
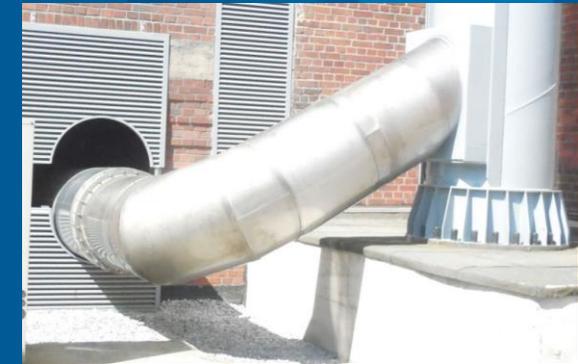
Abgasleitung nicht gem. BDH-Infoblatt Nr. 32.

Ungünstige Installation
der Abgasführung und
vom Kaminanschluss

BDH-Infoblatt Nr. 32 und
Herstellervorgaben
beachten

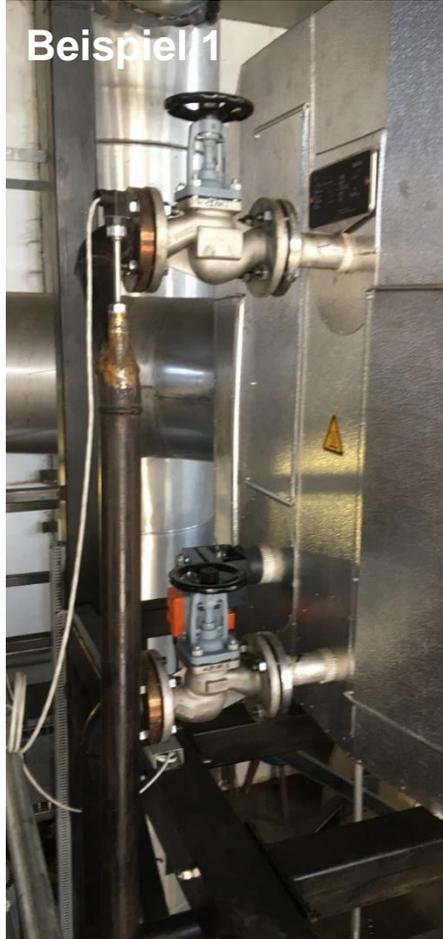
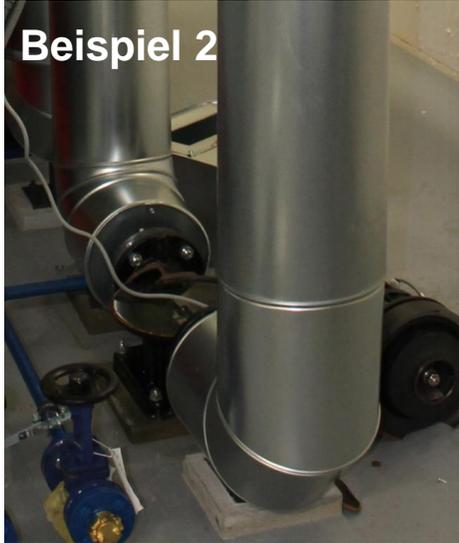
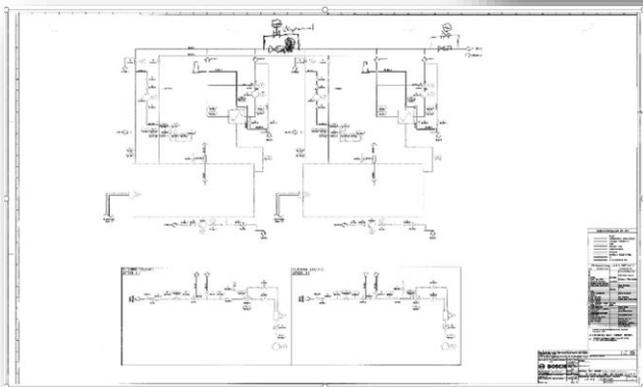
Praxisbeispiel Absicherung Economiser Absperrbar ohne Sicherheitseinrichtung!

Als Unglücksursache wird ein fehlerhaftes Absperrventil vermutet, dass zu einem Überdruck in der Anlage führte. Die genauen Umstände des Unfalls lassen die Stadtwerke Hanau untersuchen.

Lebensgefahr durch
absperrbarer Wärmetauscher
ohne Sicherheitseinrichtung

Grundsätzlich eine
Sicherheitsventil vorsehen

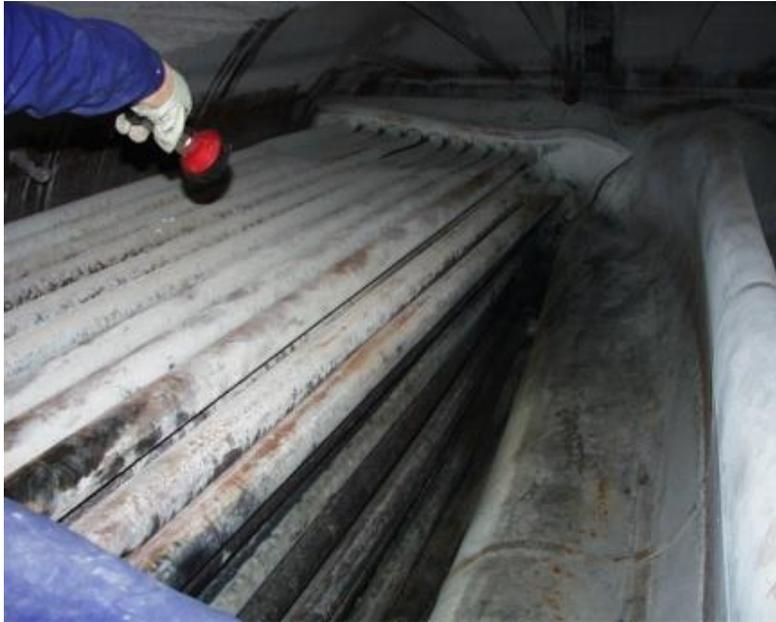
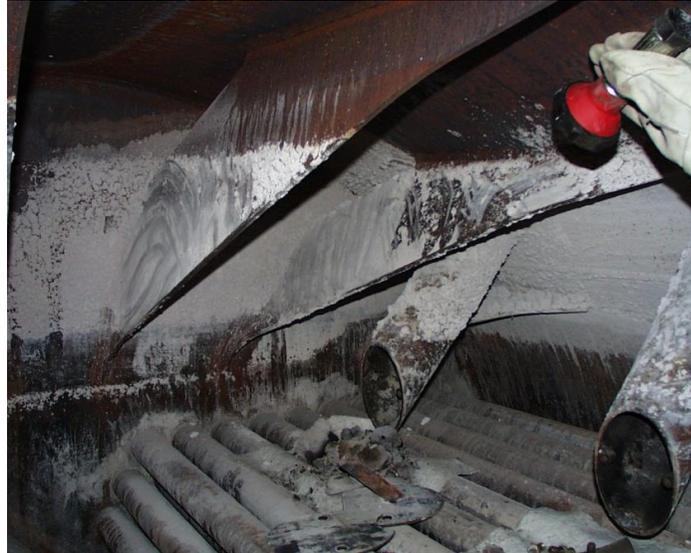
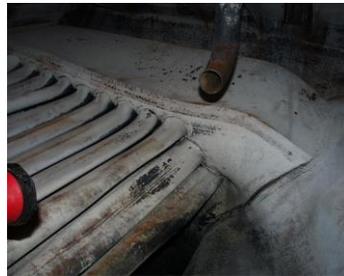
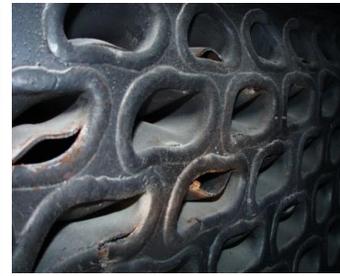
Fetteinbruch dadurch leitfähiger Schaum im Schutzrohr

Kessel 10t/h 10bar

Fetteinbruch durch Defekt in der Schwartenschmelze

Überwachungseinrichtung für das Kondensat vorsehen (Trübung und oder Leitfähigkeit)

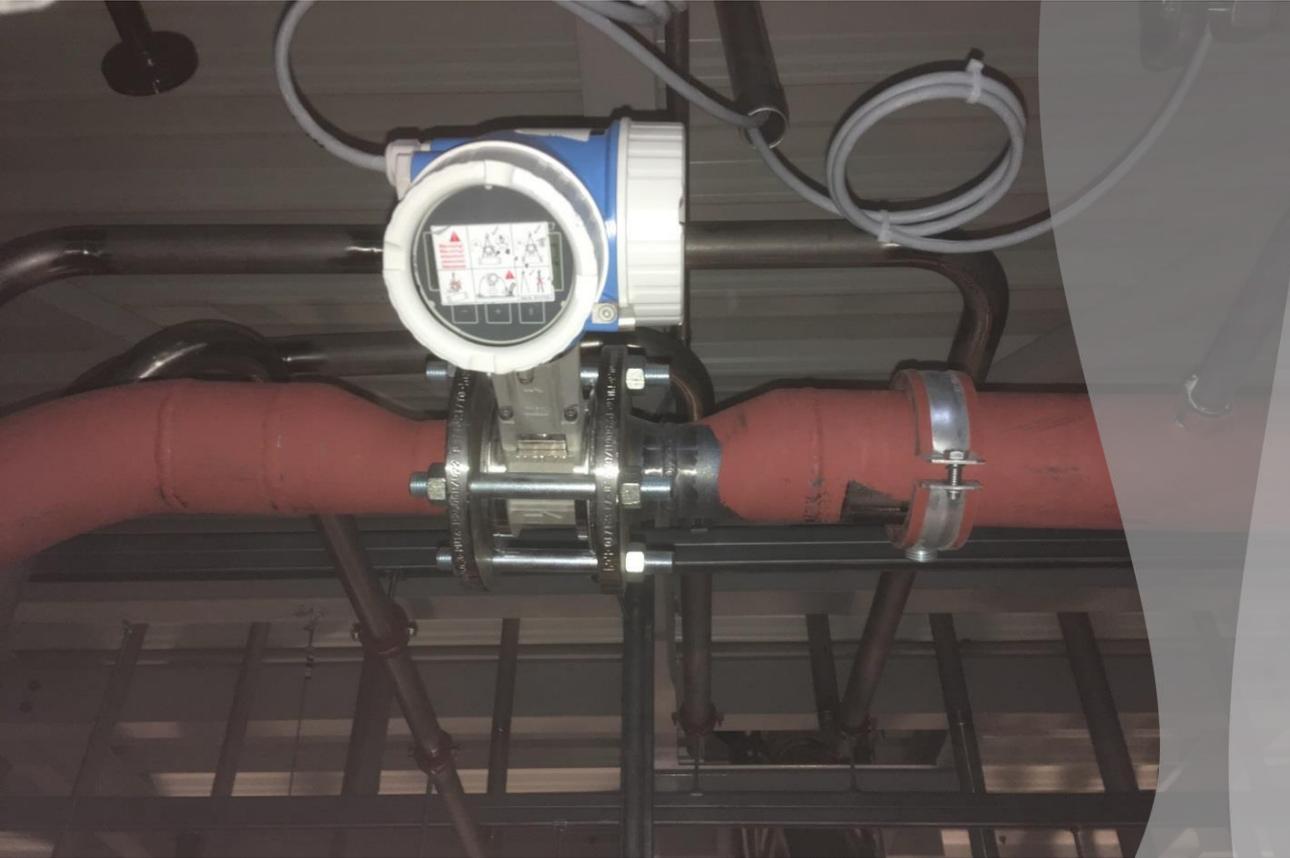
Mengenmessung nicht korrekt

Keine ausreichende Ein- und Auslaufstrecke beachtet

Vorgaben für den Einsatz der Messgeräte beachten

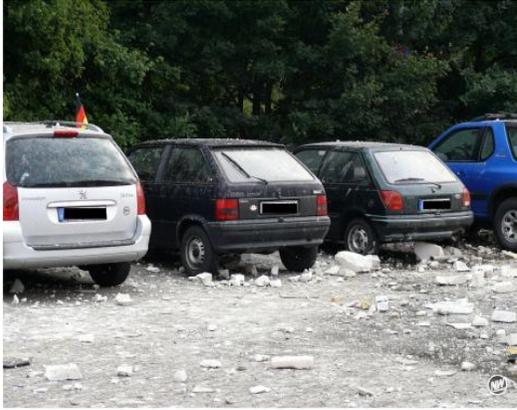
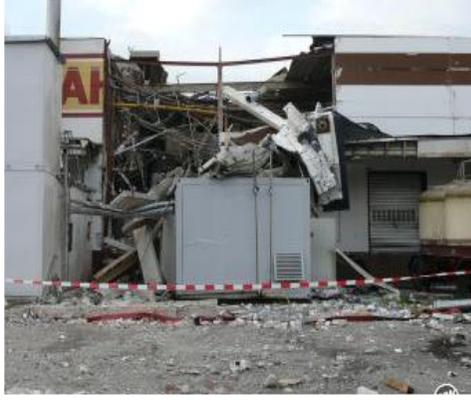
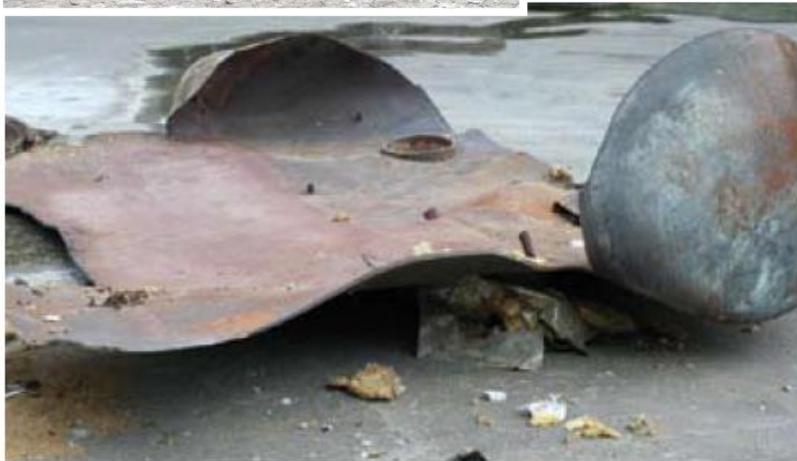
Zerknall eins Dampfspeichers

Fehlende wiederkehrende Prüfungen
durch Betreiber

Inneren Prüfung abhängig von
Auslegungsrichtlinie konsequent
einhalten (siehe nächste Folie)

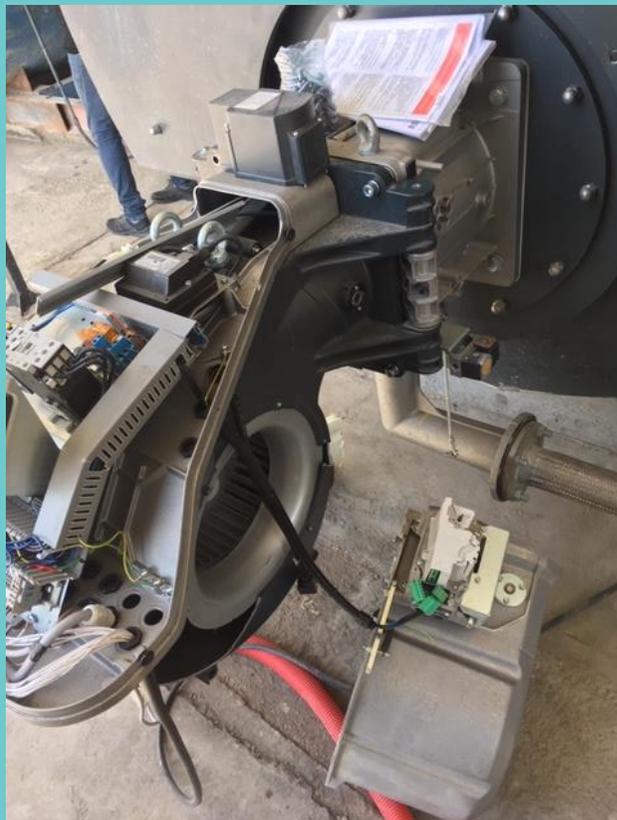
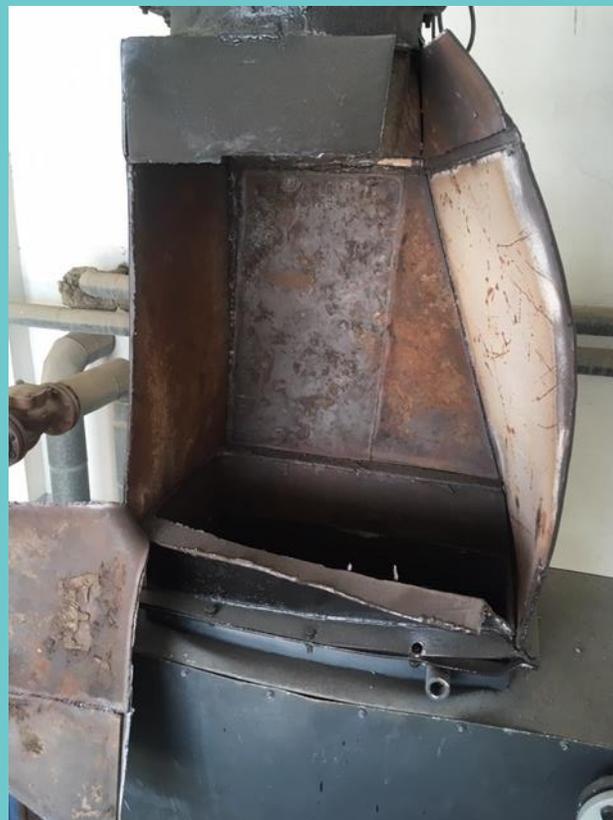
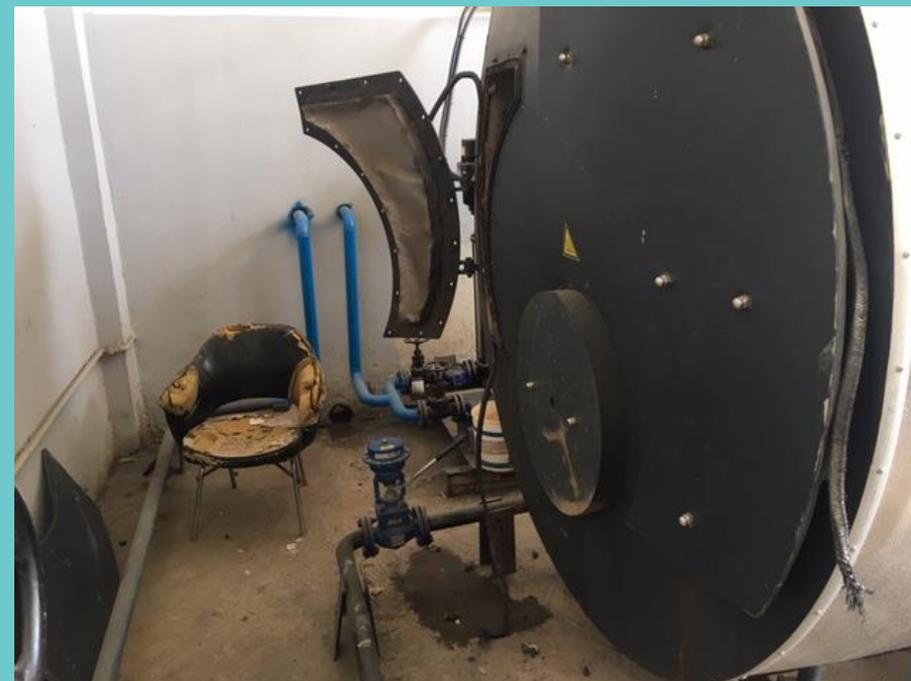
Praxisbeispiel Verpuffung Gasdoppelmagnetventil falsch angeschlossen

Elektrische Verkabelung nur nach
Schaltplan durchführen

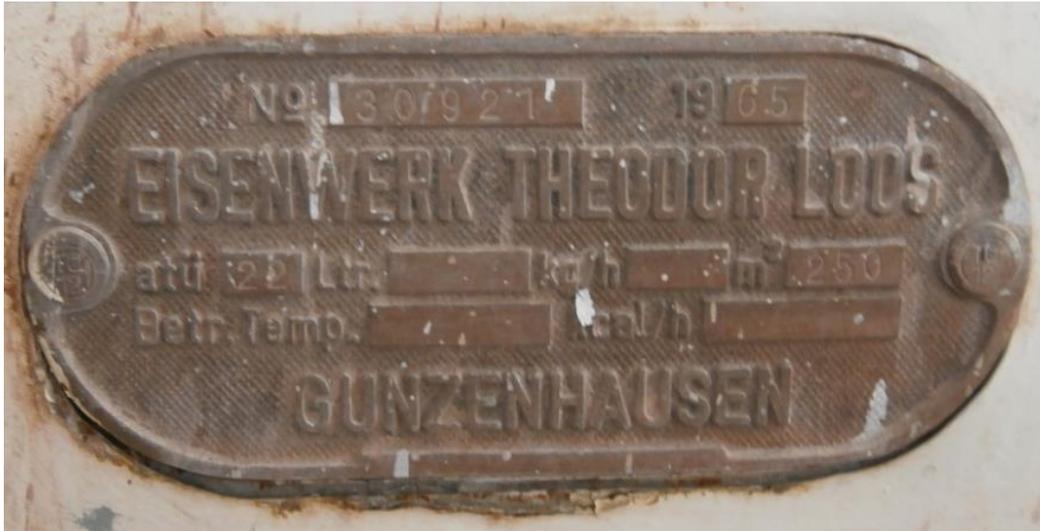
Kessel 10t/h 22bar

Aussage vom Kunden: „Mein neuer Kessel ist kaputt!“

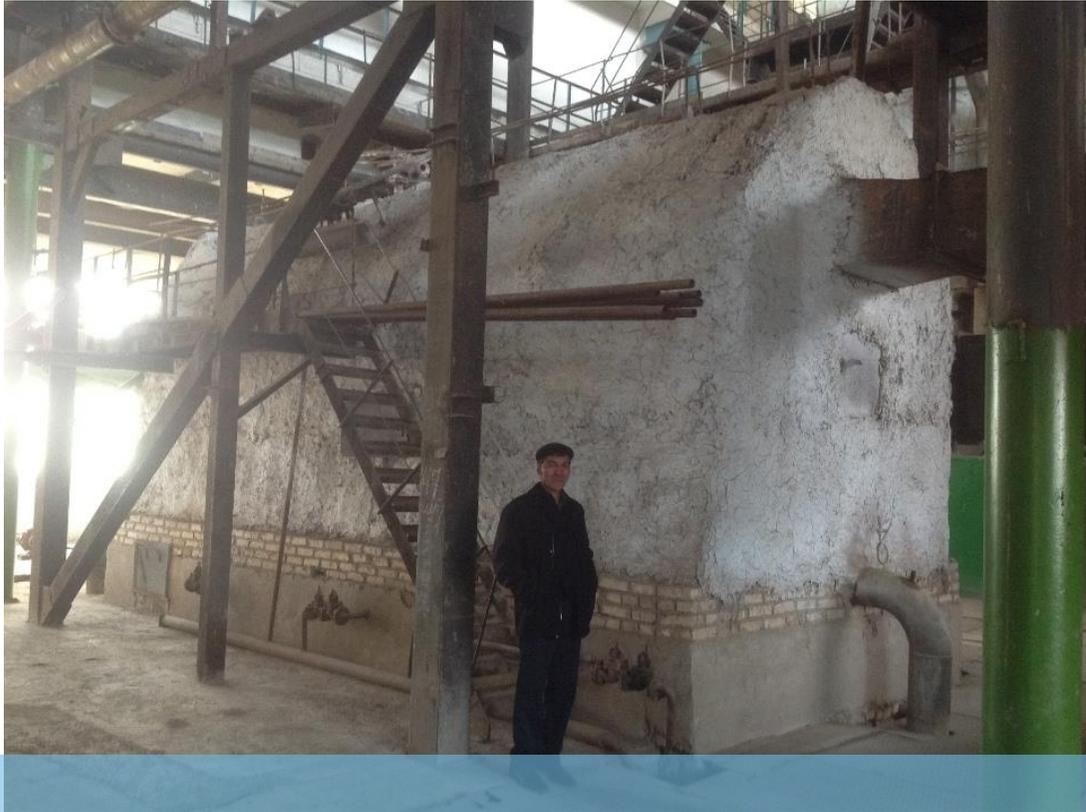
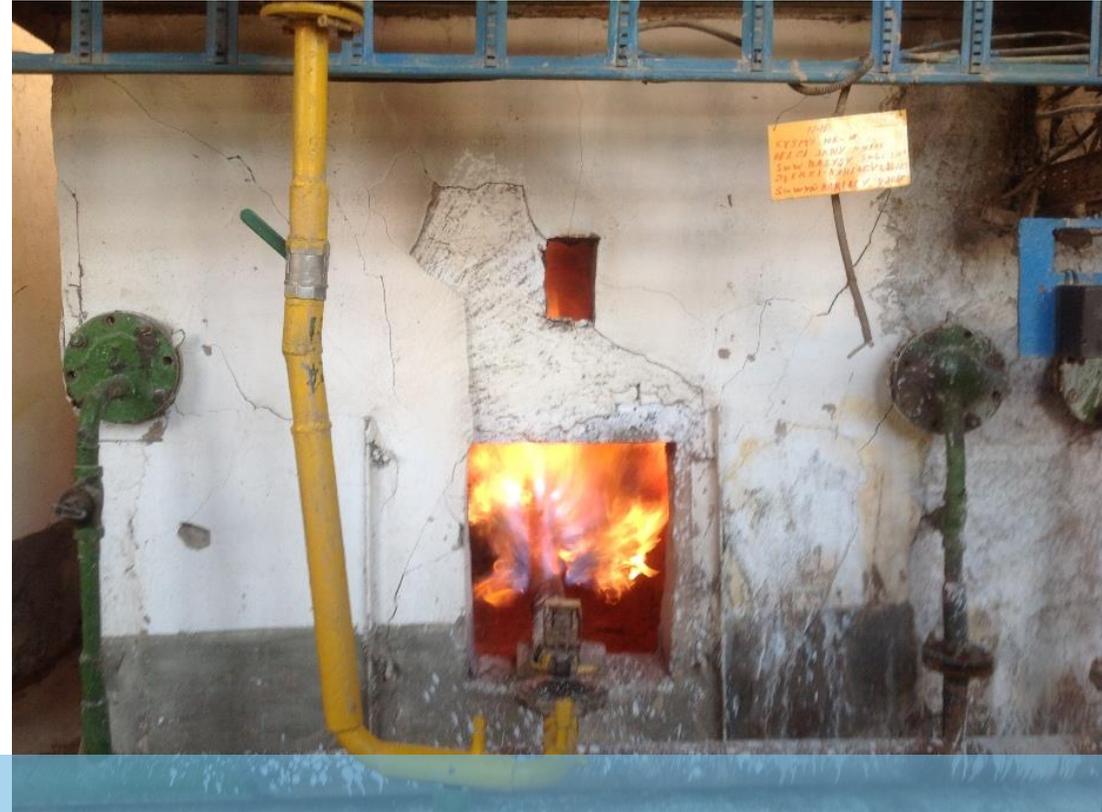
Praxisbeispiel einfache Technik Anlage in Turkmenistan

Verbrennungs Management = Ein Mann ein Hebel!
