Deponie Tuningen

Sanierung des Südgrabenableiters

Haltung GS1A

Abschlussbericht

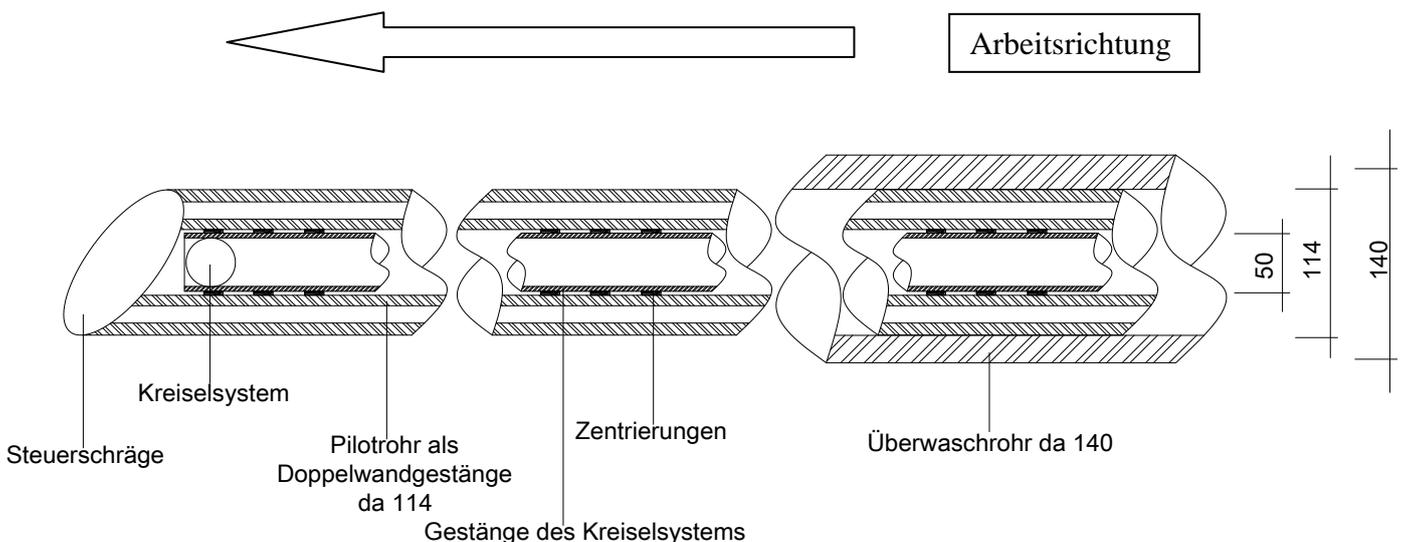
Bild 4: Schematische Darstellung eines Doppelwandgestänges für Pressbohrverfahren

Im speziellen Fall wurde ein so genanntes Doppelwandgestänge als Pilotrohr, (Bild 4) eingebracht. Bei einem geradlinigen Verlauf kann durch Einsatz eines Überwaschrohres das Pilotrohr zurückgezogen und ein Bohrgestänge mit Fräskopf an die Ortsbrust geführt werden. Mit Hilfe des Fräskopfes können Einstürze aufgebohrt bzw. freigeräumt werden. Das Überwaschrohr sorgt dafür, dass das Gewölbe über dem Einsturz, im vorliegenden Fall rolliger Kies, nicht weiter nachrutscht. Nach dem Freifräsen des Einsturzes kann das Bohrgestänge wieder aus dem Überwaschrohr gezogen und mit Hilfe eines konventionellen Hochdruckreinigungsschlauches das Bohrgut ausgetragen werden.

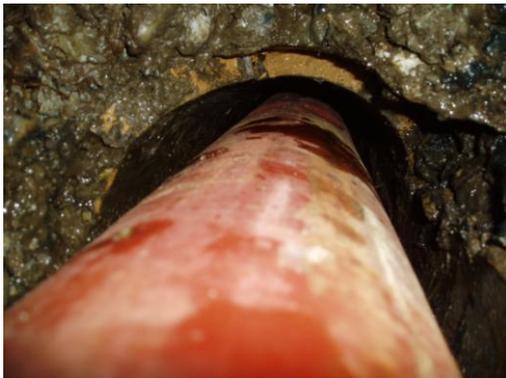
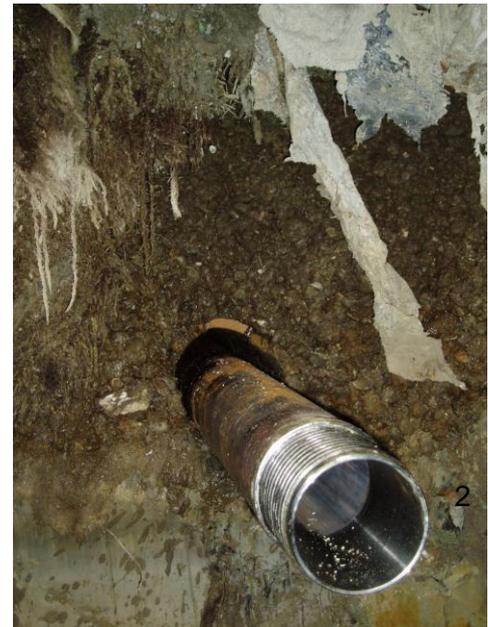
Bild 11 und 12: Pilotrohr und Überwachrohr

Die Horizontalpressbohrung wurde, gem. den in Baugrube B1 vorgefundenen Gefälleverhältnissen der Altleitung, mit einem Gefälle von ca. 10 % ausgerichtet und das Pilotrohr in die Leitungssohle eingelegt. Die nachfolgenden Bilder 11 und 12 zeigen das in der Rohrsohle liegende Bohrgestänge nach dem Ausrichten und vor dem Ansetzen des Bohrgerätes.

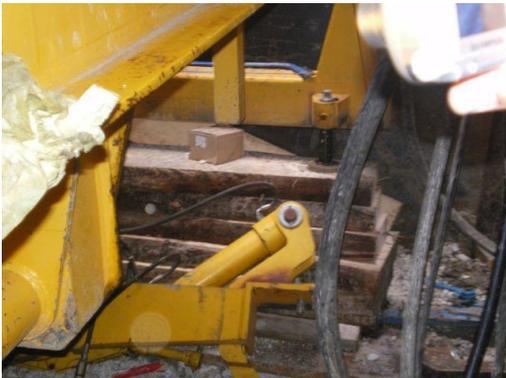
Bild 13: Unterbautes Heck des Bohrgerätes

Gleichzeitig wurde das Bohrgerät am Heck unterbaut und entsprechend einjustiert (Bild 13).

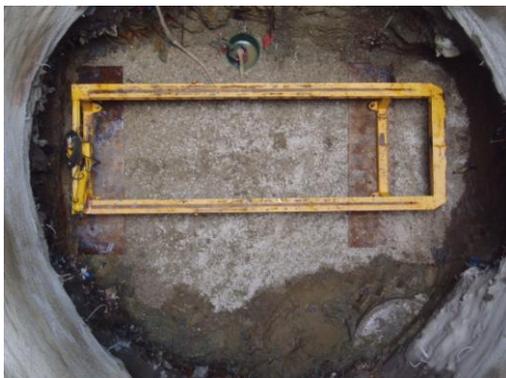
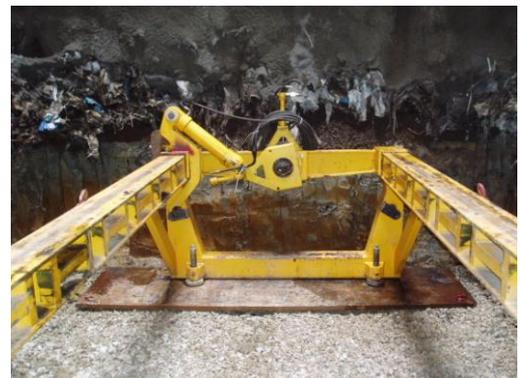
Bild 14 und 15: Einrichten des Rahmens für die Bohreinheit

Nach dem Freilegen des Altrohres wurde der Rahmen der Bohreinheit eingesetzt. Der Rahmen muss im Gefälle des abgehenden Altrohres ausgerichtet werden, so dass der Bohransatz in der Flucht der Altrohrachse erfolgt (Bild 14 und 15).

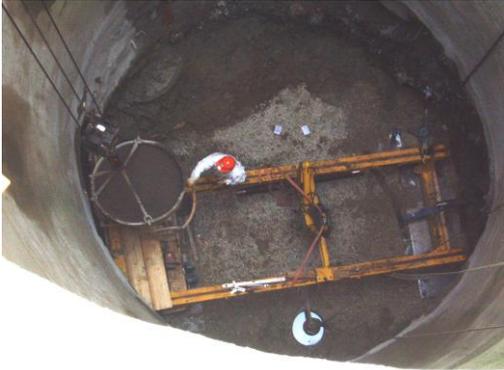
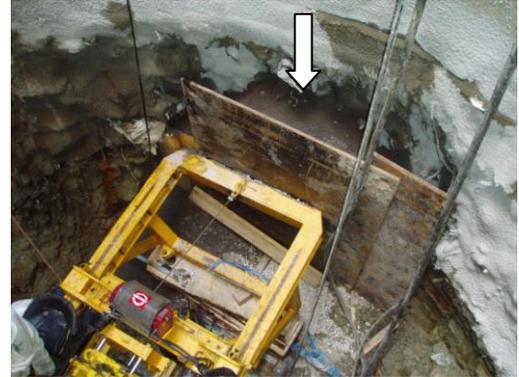
Bild 16 und 17: Erstellung des Betonwiderlagers

Nach dem Einrichten des Rahmens wurde an der Rückseite ein Betonwiderlager erstellt. Hierdurch wird verhindert, dass sich der Rahmen bei einer Erhöhung des Vortriebsdruckes nach hinten in die Baugrubenwand drückt. Bild 17 (Pfeil) zeigt das fertiggestellte Widerlager am komplett eingerichteten Bohrgerät.

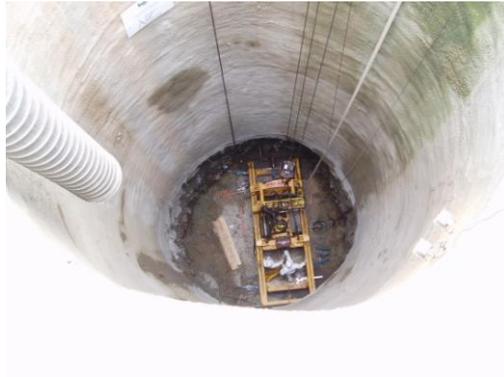
Bild 22: Komplette Bohreinheit an der Baugrubensohle

Bild 22 zeigt die komplette eingerichtete Bohreinheit an der Baugrubensohle. Deutlich zu erkennen ist am Baugrubenrand eine große Bewitterungslute die für Frischluftzufuhr an der Baugrubensohle sorgt. Die Versorgung der Hydraulikeinheiten des Bohrgerätes erfolgt über eine Einheit am oberen Baugrubenrand.

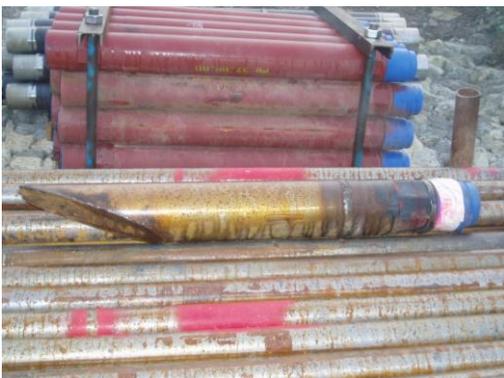
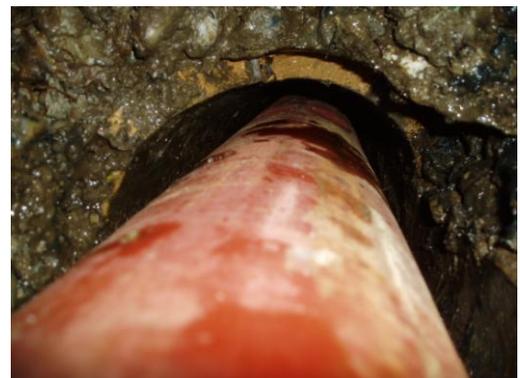
Bild 23 und 24: Kopf des Pilotrohres mit Pilotrohrsegmenten (im Hintergrund), Ringraum zwischen Altrohr und Pilotrohr

In einem ersten Arbeitsgang wurde ein sogenanntes Pilotrohr im Altrohr vorgetrieben. Dieses Pilotrohr hat einen Außendurchmesser von 114 mm und verfügt über einen angeschrägten Bohrkopf (Bild 23) der durch Drehung des Gestänges eventuell vorhandenes Material im Altrohr verdrängt und sich dadurch vorarbeitet. Mit diesem Pilotrohr gelang es, den ersten Einsturz nach ca. 7 m zu „überbohren“.

Im weiteren Verlauf konnte das Pilotrohr mit wenig Vortriebsdruck sowie einem geringen Drehmoment bis zu einer Tiefe von etwa 33 m vorgetrieben werden. Um das Gefüge im Bereich des ersten Einsturzes zu stützen wurde in einem zweiten Arbeitsgang um das Pilotrohr ein Überwaschrohr (Außendurchmesser 140 mm) auf eine Länge von 6 m eingeschoben. Die nachfolgenden Abbildungen zeigen den Kopf des Pilotrohres (Bild 23), den Ringraum zwischen Pilotrohr und Altrohr (Bild 24) sowie das mit dem Überwaschrohr überbohrte Pilotrohr (Bild 26).

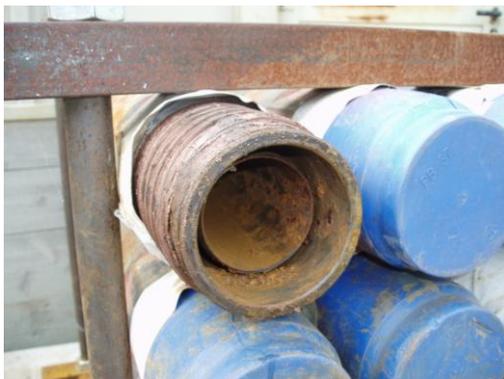
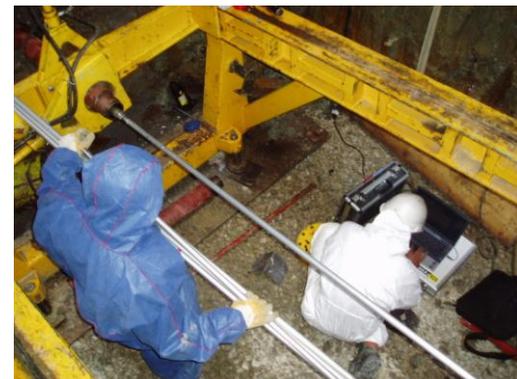
Bild 27 und 28: Innenrohr im Pilotgestänge, Einführung eines Vermessungskreisels in den Bohrkanal

Das Pilotrohr ist in der Achse mit einem Innenrohr (Bild 27) versehen. Dieses Innenrohr dient als Führung für das Kreiselsystem, das in regelmäßigen Abständen zur Vermessung des Bohrkanals und damit zur Feststellung der Lage des Bohrkopfes eingeführt werden muss. Die Vermessungsdaten werden direkt in einen Laptop eingelesen und ausgewertet. Eine erforderliche Richtungskorrektur kann durch Drehung der Steuerschräge am Kopf des Pilotrohres durchgeführt werden. Die Lage der Steuerschräge wird mit einer Schiebekamera an der Ortsbrust ermittelt.

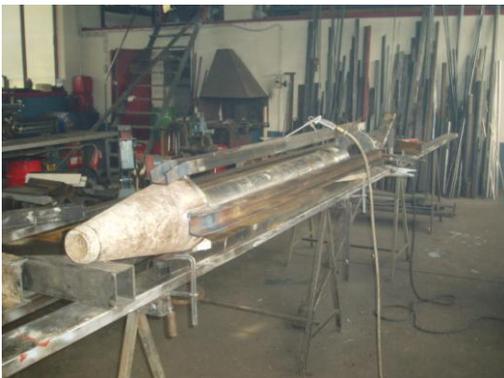
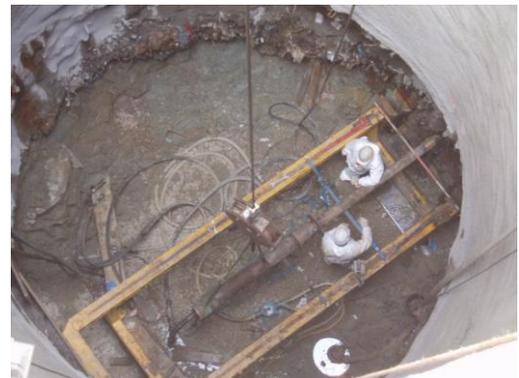
Bild 30 und 31: Adaptionsarbeiten an Bodenverdrängungsrakete und Einsatz in der Baugrube

- Zwischen dem 30.09.2009 und dem 14.10.2009 wurde an insgesamt 4 weiteren Arbeitstagen versucht von der Startgrube aus mit verschiedenen „Bodenverdrängungsraketen“ (Bild 30 und 31) auf das Pilotrohr einen Schlagimpuls von bis zu 80 Nm aufzubringen. Auch diese Maßnahme konnte das Pilotrohr nicht lösen.

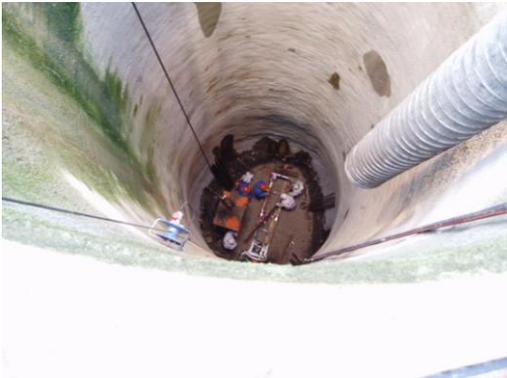
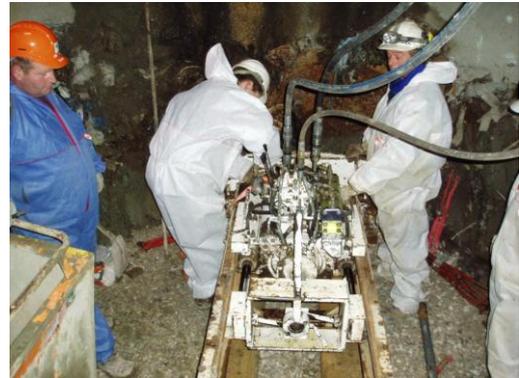
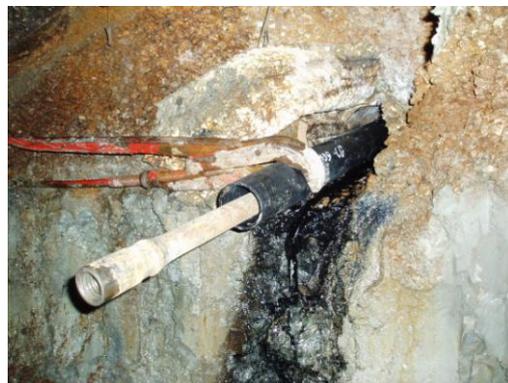
Bild 33 bis 35: Bohrgerät und Bohrgestänge in Baugrube B3

Die Bilder 33 bis 35 zeigen das in der Baugrube B3 eingerichtete Bohrgerät zur Durchführung der Sondierbohrung in Richtung Bohrspitze aus B1 sowie das Sondiergestänge mit Mantelrohr aus PE.

Durch die Sondierbohrung gelang es das PE-Schutzrohr bis zum Einsturz bei ca. 60 m voranzutreiben. Das Sondiergestänge selbst konnte bis auf eine Länge von ca. 82 m in Richtung der havarierten Bohrspitze aus Baugrube B1 vorgetrieben werden, so dass schließlich ein Überschneid der beiden Bohrlängen vorhanden war. Dieser Sachverhalt gewährleistete, dass mit der Bergebaugrube B4 beide Bohrgestänge getroffen werden und somit von dort ausgehend ein direkter Kontakt zu den Baugruben B1 und B3 hergestellt werden konnte.
