## **„Standzeitprognose von Sickerwasserleitungen aus PE“**

**Im Auftrag des Umweltministeriums  
Baden-Württemberg**

Abschlussbericht

Im Rahmen einer aktuell anstehenden Sanierung einer Sickerwassertransportleitung auf der Deponie „Burghof“ (Landkreis Ludwigsburg) bot sich die Möglichkeit, Proben aus gerissenen Rohrabschnitten einer PE-Leitung zu entnehmen. Die in genannter Haltung festgestellte Rissbildung weicht von den herkömmlichen Randbedingungen in gerissenen PE-Drainagerohren (gelocht oder geschlitzt) ab, da es sich um eine vollwandige Abflussleitung unterhalb der Basisabdichtung handelt. Dieser Aspekt „verschärft“ die Diskussion dahingehend, dass das Riss begünstigende Element der Drainageöffnungen fehlt. Die Beschreibung der betroffenen Haltung S6.1 erfolgt im Weiteren.

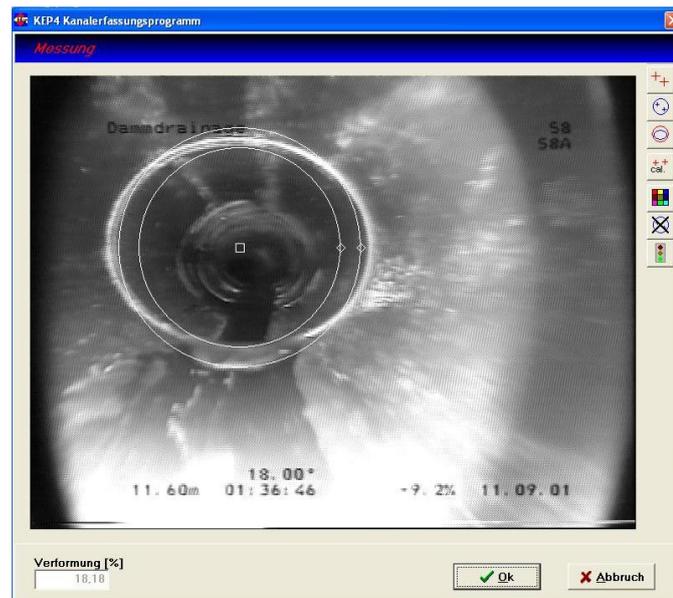
Abbildung 8: Darstellung der Verformungsmessung

Die Messung der Verformung erfolgt in sogenannten Teilkreisverfahren. Hierbei werden auf dem Bildschirm 2 Kreise eingeblendet, die mit der Maus auf dem Live-Bild positioniert und in ihrer Größe verändert werden können. Die Kreise müssen so platziert werden, dass ein Kreis auf den „idealen“ kreisförmigen Rohrquerschnitt gesetzt und der zweite innerhalb des „deformierten“ Querschnittes positioniert wird. Das Durchmesser Verhältnis beider Teilkreise zueinander ist ein Maß für die Deformation des Rohres. Das Messergebnis wird in einem Messwertfeld angezeigt und an der entsprechenden Kameraposition in der Leitung im Protokoll der TV-Inspektion gespeichert.

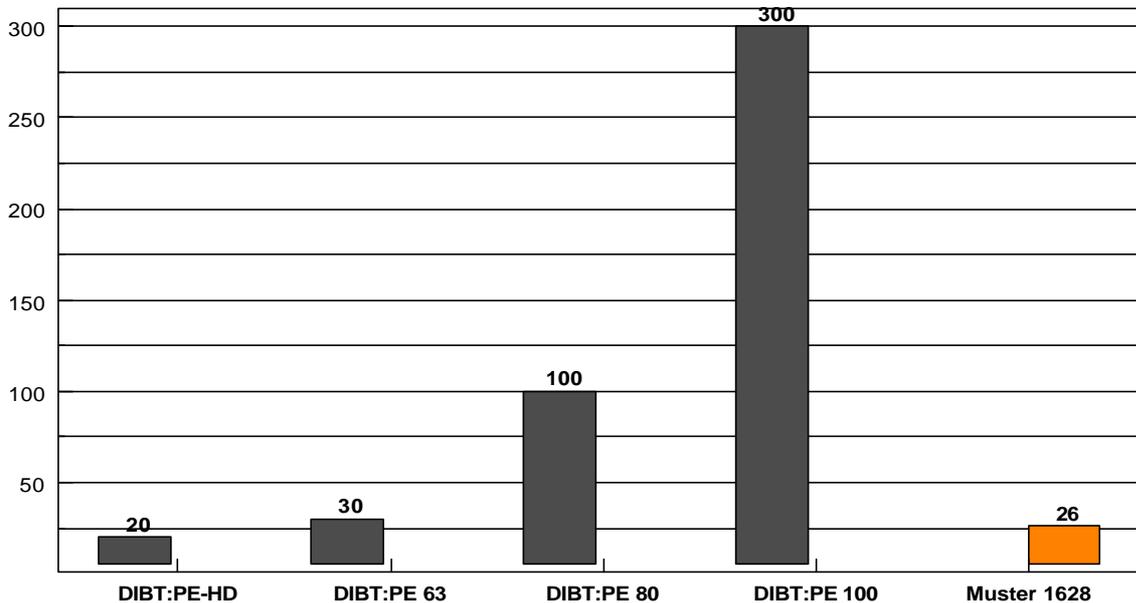
**Bild 1:** Gegenüberstellung der Standzeiten im FNCT von Muster 1628 und den Anforderungen des DIBt.

Im Bild 1 sind die Daten aus Tabelle 2 und Tabelle 3 vergleichend dargestellt.

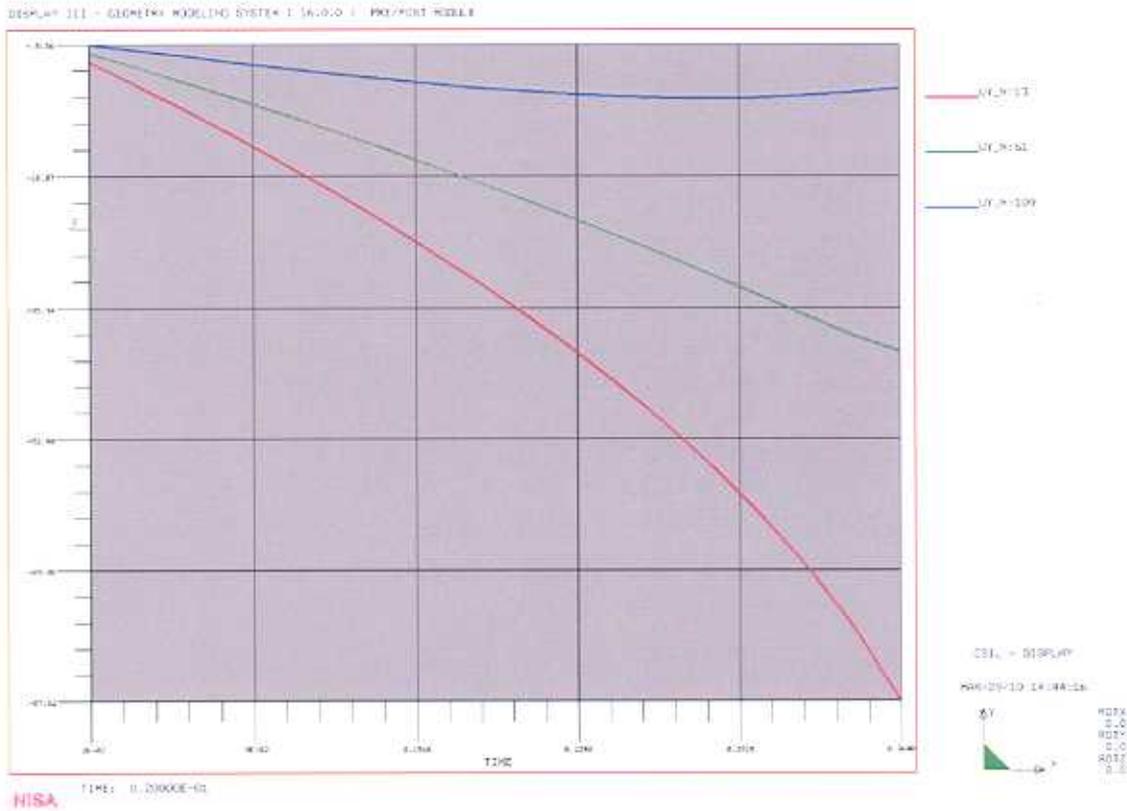
**A1 Vertikale Verformung**

für „übliches PE-Material ohne Berücksichtigung von Temperatureinflüssen  
 Verformungen und Zugspannungen für  $E_{\text{Boden}} = 12 \text{ N/mm}^2$  und  $E_{\text{Rohr}} = 150 \text{ N/mm}^2$   
 Knoten 13 Scheitel 109 Sohle 61 Kämpfer Auflast 0 - 1800 kN/m<sup>2</sup>

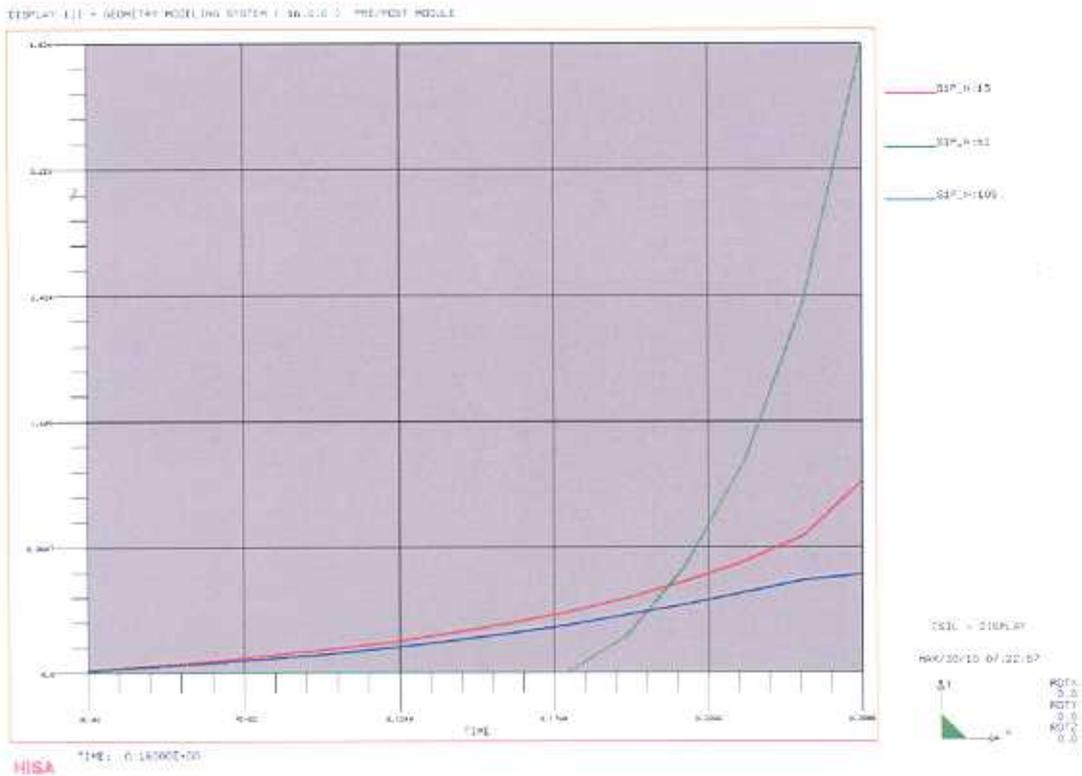
**B1 Zugspannungen**

für PE-Material mit Berücksichtigung von Temperatureinflüssen  
 Verformungen und Zugspannungen für  $E_{\text{Boden}} 12 \text{ N/mm}^2$   
 Knoten 13 Scheitel 109 Sohle 61 Kämpfer Auflast 0 - 1800 kN/m<sup>2</sup>  
 $E_{\text{Rohr}} 100 \text{ N/mm}^2$

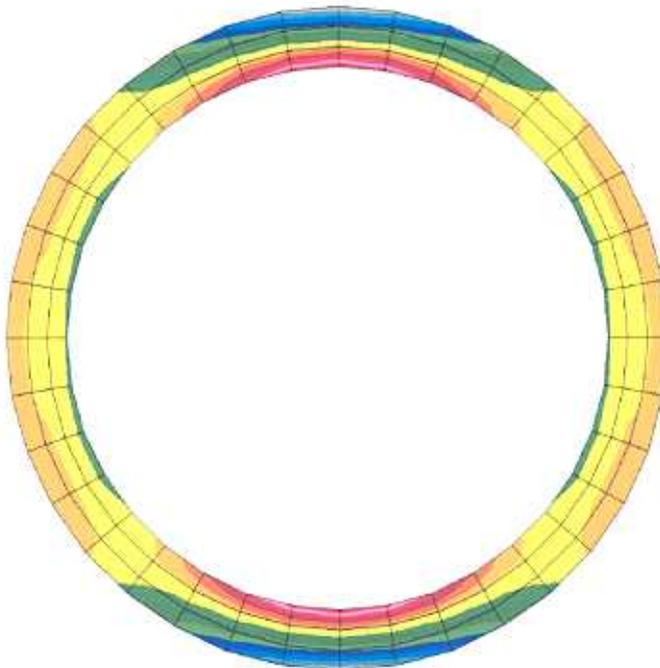
**C1 Horizontalspannungen**

**Bilder C 1 - C 2 für versprödetes PE-Material**  
 Zugspannungen für  $E_{\text{Boden}} 12 \text{ N/mm}^2$   
 $E_{\text{Rohr}} 1000 \text{ N/mm}^2$
