Deponie Hintere Dollert

Überprüfung der Stimmigkeit der TAUPE-Messungen mit den Schichtabflüssen und Beleg der ausreichenden Leistungsfähigkeit nach DepV

Bericht

Karlsruhe, den 10. März 2013

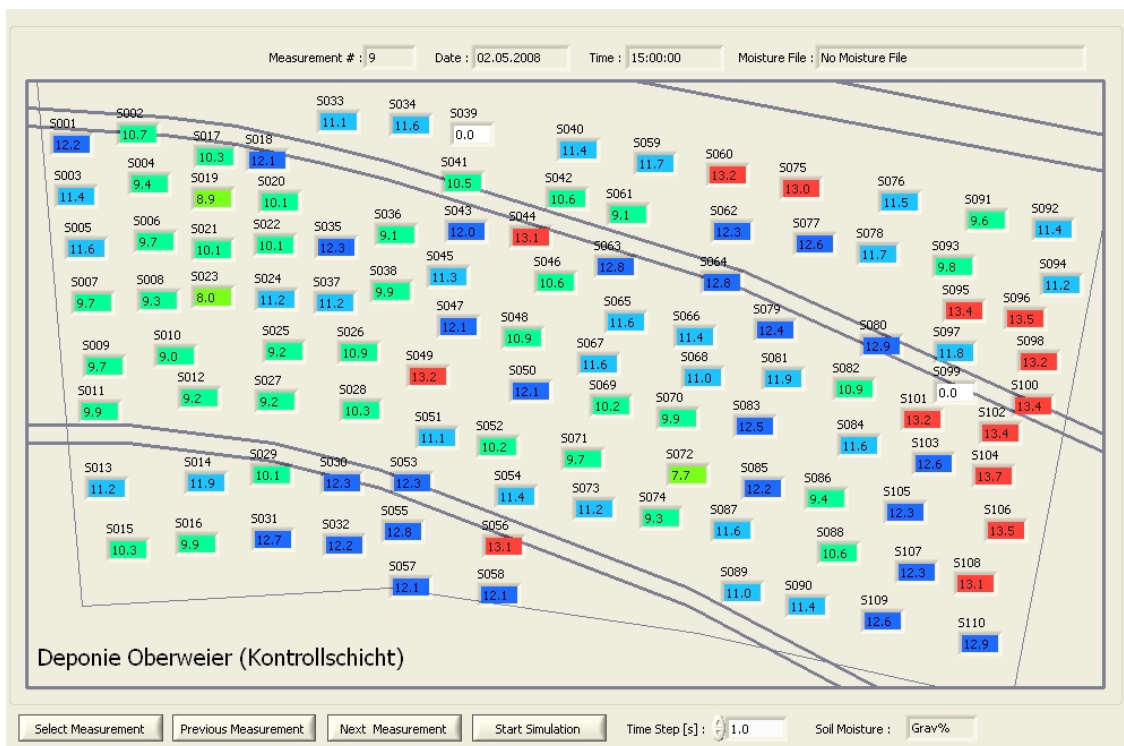
Bild 4.1: Lage der Sensoren in der Kontrollschicht (Feuchtedarstellung ist exemplarisch)

Bis etwa Juni 2010 erfolgte der Abfluss von Niederschlagswasser aus dem gesamten Kuppenbereich ungerichtet in den oberen Bereich der abgedichteten Deponie und entlang dem linken Rand bis zum unteren Bermenweg. Dadurch ergaben sich erhöhte Wassergehalte auf der Kuppe und besonders am linken Rand (siehe Bild 4.1). Aufgrabungen am oberen Ende des Bermenweges bezeugten den Zulauf von Wasser an dieser Stelle und bestätigten die Messungen des TAUPE-Monitoringsystems (Bild 4.2).

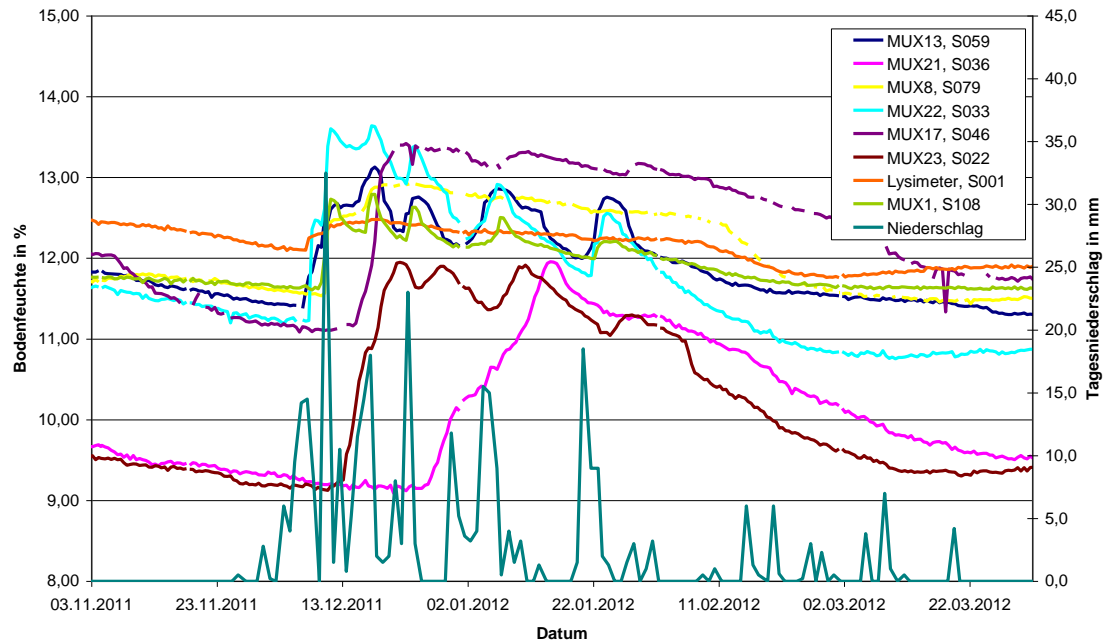
Bild 4.10: Reaktion auf Niederschlagsereignisse

Von 112 Sensoren in der Kontrollschicht, reagieren ca. 30 auf Niederschlagsereignisse. Die Änderungen der Bodenfeuchte sind in Ausmaß und zeitlicher Verzögerung sehr unterschiedlich, das soll durch die folgende Abbildung von 7 Sensoren (Bild 4.10) gezeigt werden. Gewählt wurde der Winter 2011/2012 (Dezember und Ende Januar). Es fielen insgesamt 324 mm Niederschlag pro Quadratmeter, dargestellt sind die Tagessummenwerte.

Eine andere Gruppe, hier als Beispiel die Sensoren 22 und 46, reagiert mit Verzögerung, die bis zu einer Woche dauern kann. Die deutlichste Verzögerung bei gleichzeitigem Anstieg der Bodenfeuchte wird bei Sensor 36 sichtbar, die erste Reaktion erfolgt fast 3 Wochen nach den kräftigen Niederschlägen Anfang Dezember, die maximale Bodenfeuchte an Sensor 36 wurde dann Mitte Januar 2012 gemessen. Anschließend erfolgt ein sehr langsames Abklingen der Feuchte.

Als Beispiel für eine zwar unmittelbare, im Ausmaß jedoch schwache Reaktion wurde Sensor 1 gewählt. Der Anstieg der Bodenfeuchte (von hohem Niveau) beträgt weniger als 0,5%, er klingt sehr langsam ab.

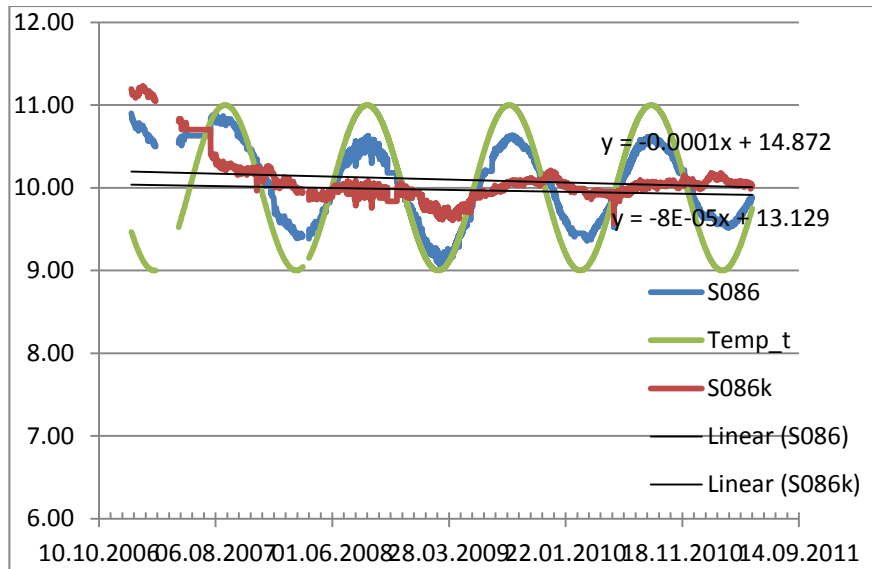
Bild 5.4: Zeitlicher Verlauf der gravimetrischen Feuchte von Sensor 86 (gilt ebenso für die Abbildungen 5.5 bis 5.7). (S086: Messwerte, Temp_t: Temperaturfunktion über die Zeit, S086k: temperaturkorrigierte Messwerte, Linear(): Ausgleichsgerade mit Geradengleichung)

Im Beobachtungszeitraum (hier bis Mitte 2011) prägt sich bei **Sensor 86** der Temperatureinfluss stark durch (Bild 5.4). Der gemessene Wassergehalt in der Kontrollschicht würde um ca. 1,5 Gew.-% (Minima zu Maxima) verfälscht.

Legt man nun, um die Schärfe der einzelnen Ereignisse darzustellen, eine Trendgerade durch beide Kurven (Ursprungsdaten und temperaturkorrigierte Daten), so sind die beiden Geraden-Steigungen (Ursprungsdaten: 10×10^{-5} und temperaturkorrigierte Daten: 8×10^{-5}) etwa gleich groß. Das ist der Beleg dafür, dass die Temperatur als aufgeprägte Größe die Signifikanz der Messwerte nicht beeinträchtigt.

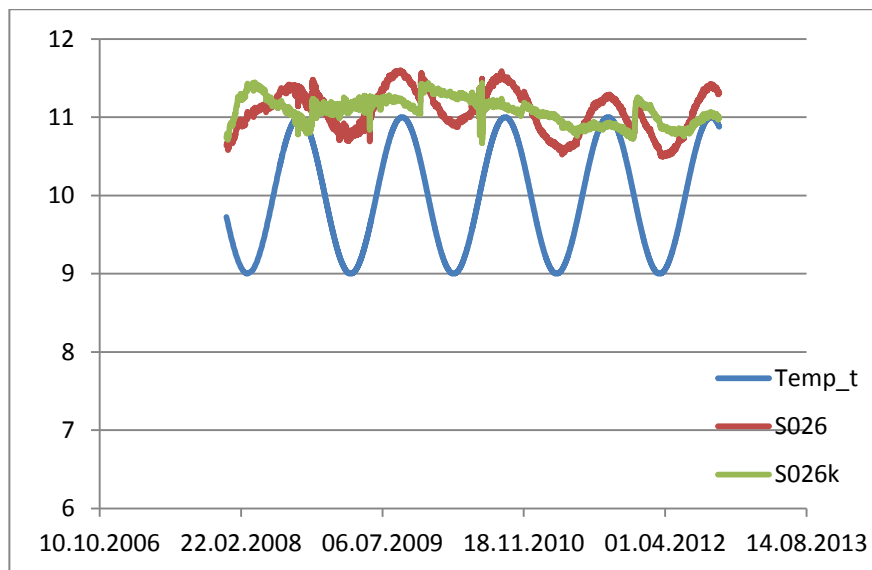
Bild 5.5: Verlauf Sensor 26 (Bezeichnungen äquivalent zu Bild 5.4)

Die temperaturkorrigierten Werte (Kurve S026k) geben weiterhin die Auffälligkeiten als Sprünge wieder.

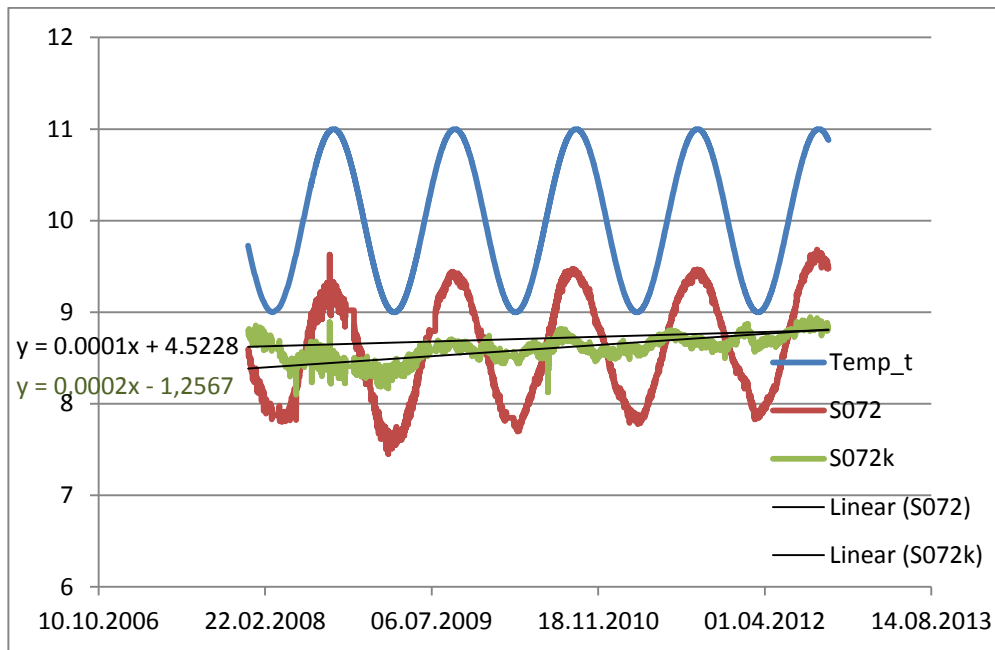
Bild 5.6: Verlauf Sensor 72 (Bezeichnungen äquivalent zu Bild 5.4)

Sensor 72 zeigt eine steigende Feuchtetendenz (Bild 5.6). Es ist einer der wenigen Sensoren, der steigende Feuchte zeigt. Das liegt einfach daran, dass die Kontrollschicht in diesem Bereich sehr trocken war (Wassergehalt < 8 Gew.-% im Frühjahr) und sich die Wassergehalte in der Kontrollschicht bei dem hier vorliegenden geringen Wasserangebot ausgleichen. Korrigiert man nur die Messwerte mit der aufgeprägten Temperatur (Kurve S072k), so wird erkennbar, dass die Steigung der Trendlinie den doppelten Wert gegenüber der der Ursprungsdaten hat.

Das ist aber alleine den höheren Messwerten im Sommer 2012 geschuldet. Außerdem sind die Steigungen der Trendgeraden mit 1×10^{-4} bzw. 2×10^{-4} sehr gering.

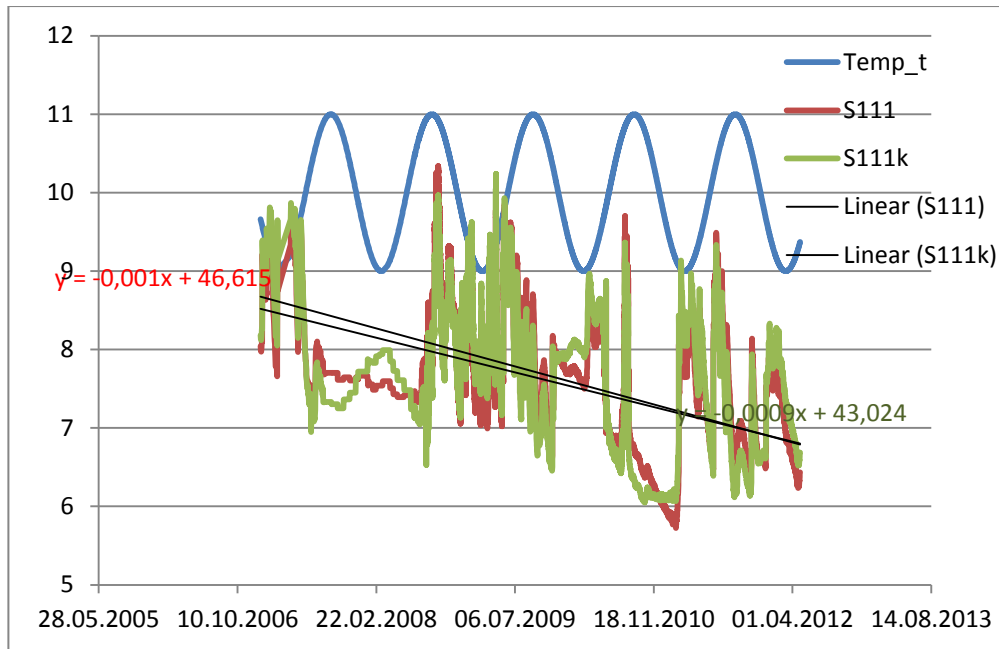
Bild 5.7: Verlauf Sensor 111 (Bezeichnungen äquivalent zu Bild 5.4)

Sensor 111 liegt in der Kontrollschicht unter der Rekultivierungsschicht, also über der Kapillarsperre (Bild 5.7). Da ist es klar, dass die meteorologischen Ereignisse stark durchschlagen. Die Kontrollschicht ist an dieser Stelle weniger verdichtet als unterhalb der Kapillarsperre, deshalb liegt auf Grund der höheren Porosität der zur hydraulischen Leitfähigkeit gehörige Wassergehalt niedriger.

Deutlich ist auch, dass sich durch den lateralen Abfluss von Niederschlagswasser in einzelnen Schichten der Rekultivierungsschicht dieser Wassergehalt weiter verringern muss.

Ein „Glätten“ über die aufgeprägte Temperatur bringt hier keine Vorteile: die Steigungen der beiden Trendgeraden sind mit 10×10^{-4} und 9×10^{-4} in etwa gleich groß.
