DEPONIE „AM LEMBERG“

## 2. ERFAHRUNGSBERICHT

### ERGÄNZUNG DES ENTGASUNGSSYSTEMS

#### MIT GASLANZEN

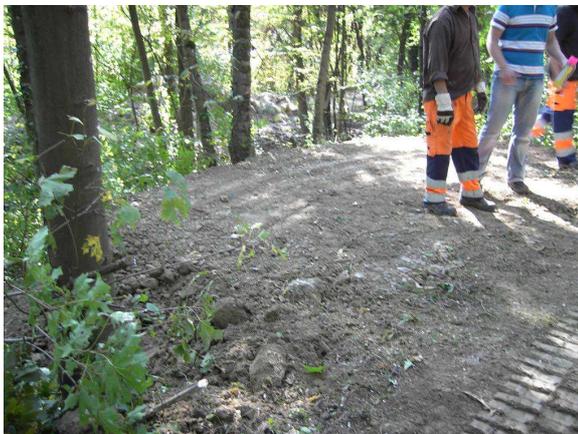
Abbildung 1: Arbeitsvorbereitung

Vor Beginn der Bohrarbeiten muss eine entsprechende Ebene direkt am Bohrloch vorbereitet werden. Das Bohrgerät benötigt für den Bohrbetrieb und dem Vortrieb der Gaslanzen eine Aufstellfläche mit den Abmaßen von ca. 4,0 m Breite und 10 bis 12 m Tiefe.

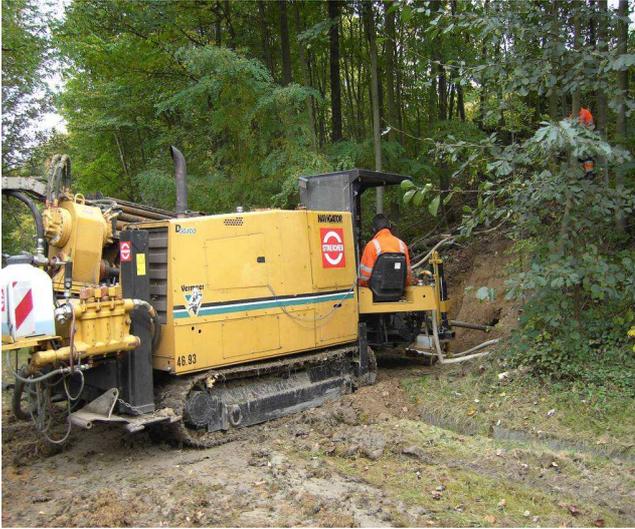
Abbildung 2: Bohrgerät

Aus rein praktischen Gründen empfahl es sich die Bohrlöcher an den Bermen der Deponie zu errichten.

Das Bohrgerät Typ Vermeer D 50X100 wiegt 12,2 Tonnen, es verfügt über eine Raupenkette. Die Vorschubkraft für das Bohren beträgt 221 kN.

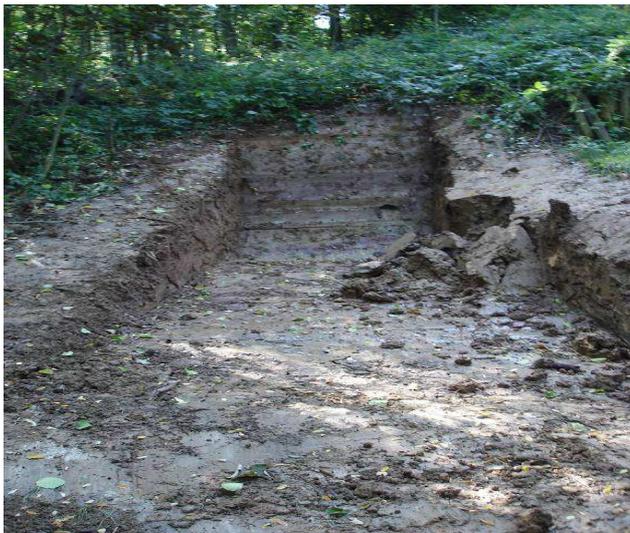
Abbildung 3: Startgrube

Das Bohrloch wurde mit einer kleinen Startgrube versehen. dies war jedoch nicht unbedingt notwendig. Auf der Deponie Am Lemberg wurden kleine Startgruben angelegt, diese haben den Zweck die Endköpfe der Gaslanzen vor mechanischen Beschädigungen zu schützen.

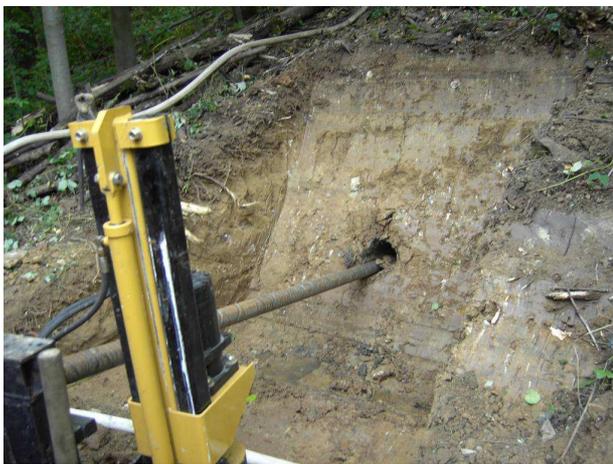
Abbildung 4: Bohrvorgang

Die Bohrungen wurden aus der Mitte der Startgrube begonnen. Damit kein eventuell anstehendes Schichtwasser ausgetragen werden konnte wurden die Bohrungen mit einem Gefälle von 10 - 12° ausgeführt,

Der Bohrvorgang selbst wurde mit einer Vortriebsgeschwindigkeit von ca. 1 m / Minute vorgenommen. Aufgrund des dynamischen Bohrverfahrens wurden die anstehenden Ablagerungen verdichtet. Das Bohrloch erhielt dadurch eine gewisse Stabilität.

Zur Steuerung der Lage des Bohrkanals kann über die Stellung des Bohrkopfs eine Richtungsänderung vorgenommen werden. Da jedoch keine Bohrhindernisse festgestellt wurden, konnten die Bohrungen linear vorgenommen werden.

Der Bohrkopf weist einen Sender zur Übertragung der Kopftemperatur und der Lage

einschließlich des Gefälles auf. Mithilfe dieses Senders konnten die Lage und die Tiefe des Bohrkanals auf ca. 10 cm genau bestimmt werden.

Die maximal ausgeführte Bohrtiefe auf der Deponie Am Lemberg betrug 41,40 m. Maximal sind mit diesem Verfahren Tiefen von 70 m möglich.

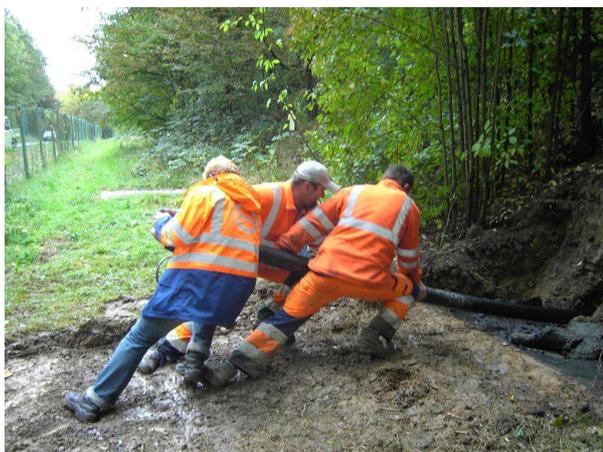
Abbildung 5: Einbringung Gaslanze

Die Filterlanze (PE80 SDR 17,4 Da 110 gelocht) zur Fassung des Deponiegases wurde in das Bohrloch nachträglich eingeschoben. In der Regel konnte dies von Hand vorgenommen werden. Teilweise wurde die Lanze mit der hydraulischen Presse des Bohrgeräts eingeschoben.

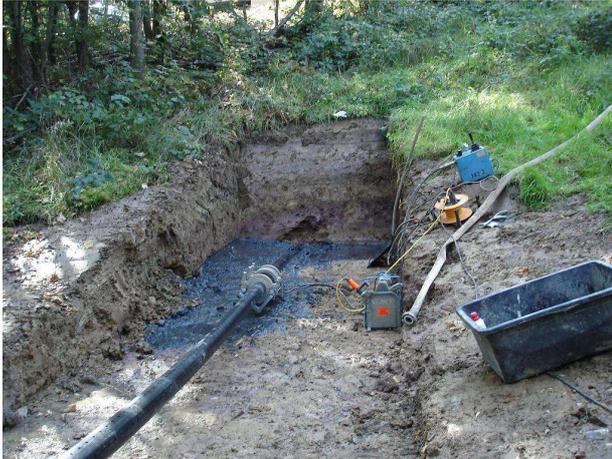
Abbildung 6: Schweißvorgang am Bohrloch

Die Rohrverbindungen wurden im Stumpfschweißverfahren hergestellt.

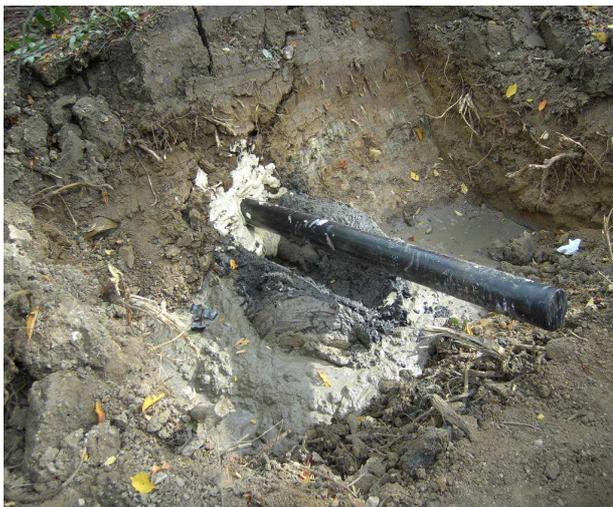
Abbildung 7: Abdichtung mit Dämmung

Zur Abdichtung des Bohrkanals wurden die ersten 6m der Gaslanze geschlossen ausgeführt und nach der Einbringung der Gaslanze mit einem Dichtschlamm abgedichtet. Dieser wurde nachträglich mit einer Spezialpumpe eingepresst. Dadurch konnte ausgeschlossen werden, dass Luft in den Bohrkanal eindringen kann.

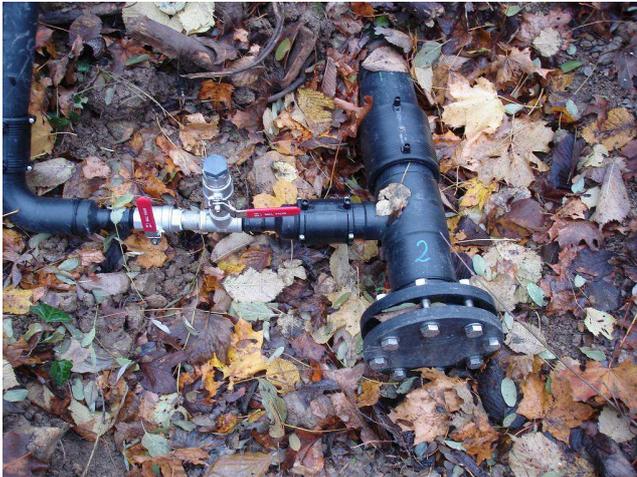
Abbildung 8: Fertiggestellte Gaslanze mit Regelarmatur

Die Gaslanzen wurden nach Ende der Bohrarbeiten mit einem Flansch sowie

seitlichem Abgang mit der Nennweite Da 63 versehen. Die Gaslanzen wurden anschließend mit einem Kompressor auf Funktion getestet. Hierzu wurden für 10 Minuten 300 l/min in die Gaslanze eingepresst. Es wurde festgestellt, dass alle fertig gestellten Gaslanzen den Gasfluss einwandfrei gewährleisten.
