# Renaturierung der Tauber zwischen Tauberbischofsheim und Impfingen

**Regierungspräsidium Stuttgart**  
Abteilung Umwelt  
Ref. 53.2 Landesbetrieb Gewässer

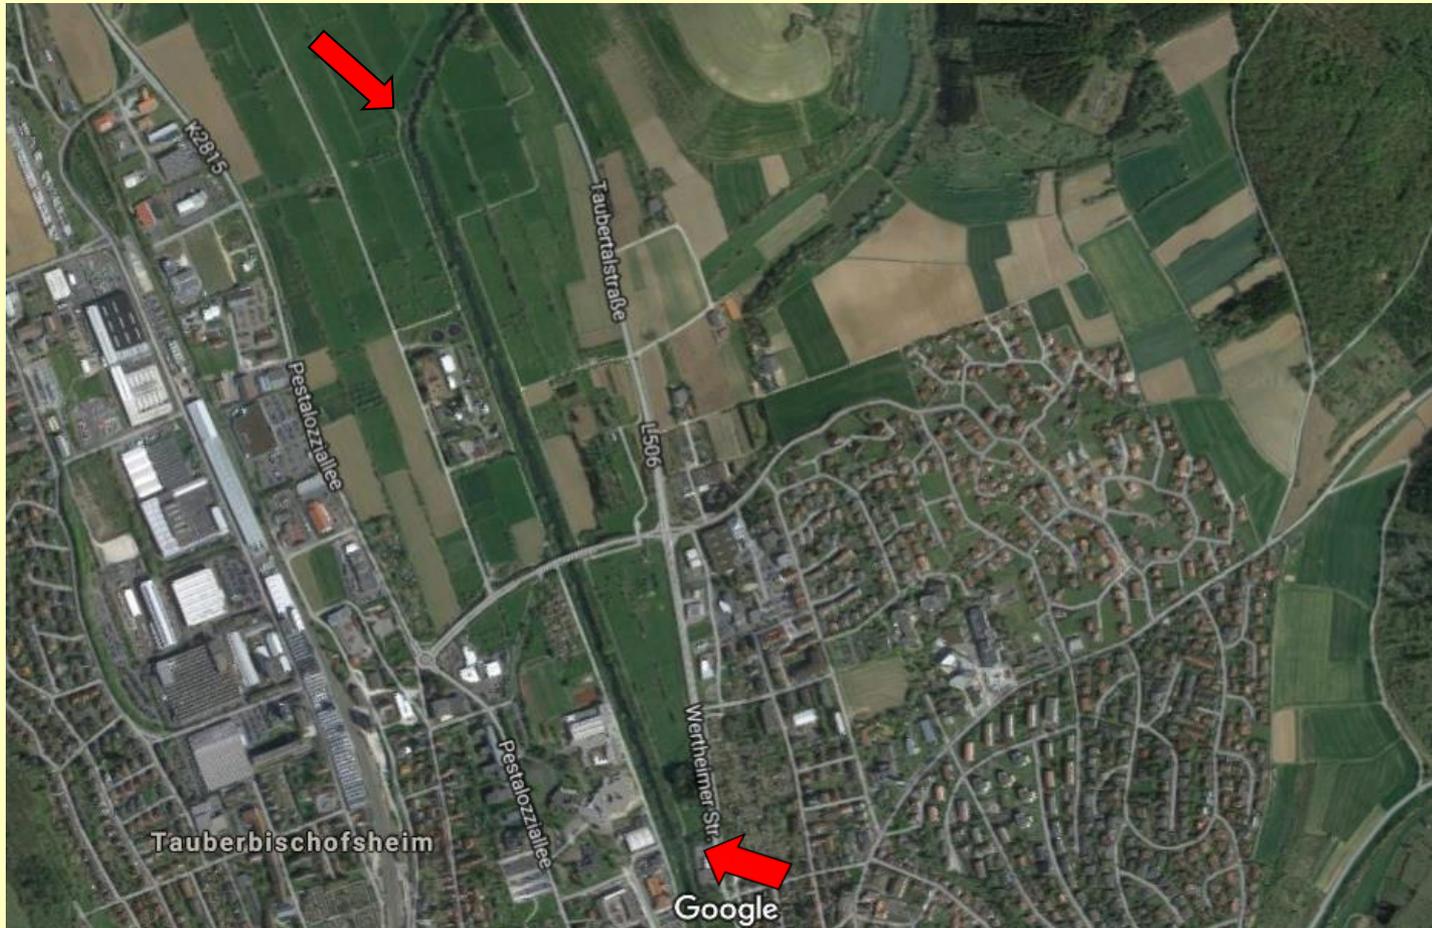
Luftbildaufnahme:  
Tauber zwischen Tauberbischofsheim und Impfingen 2014

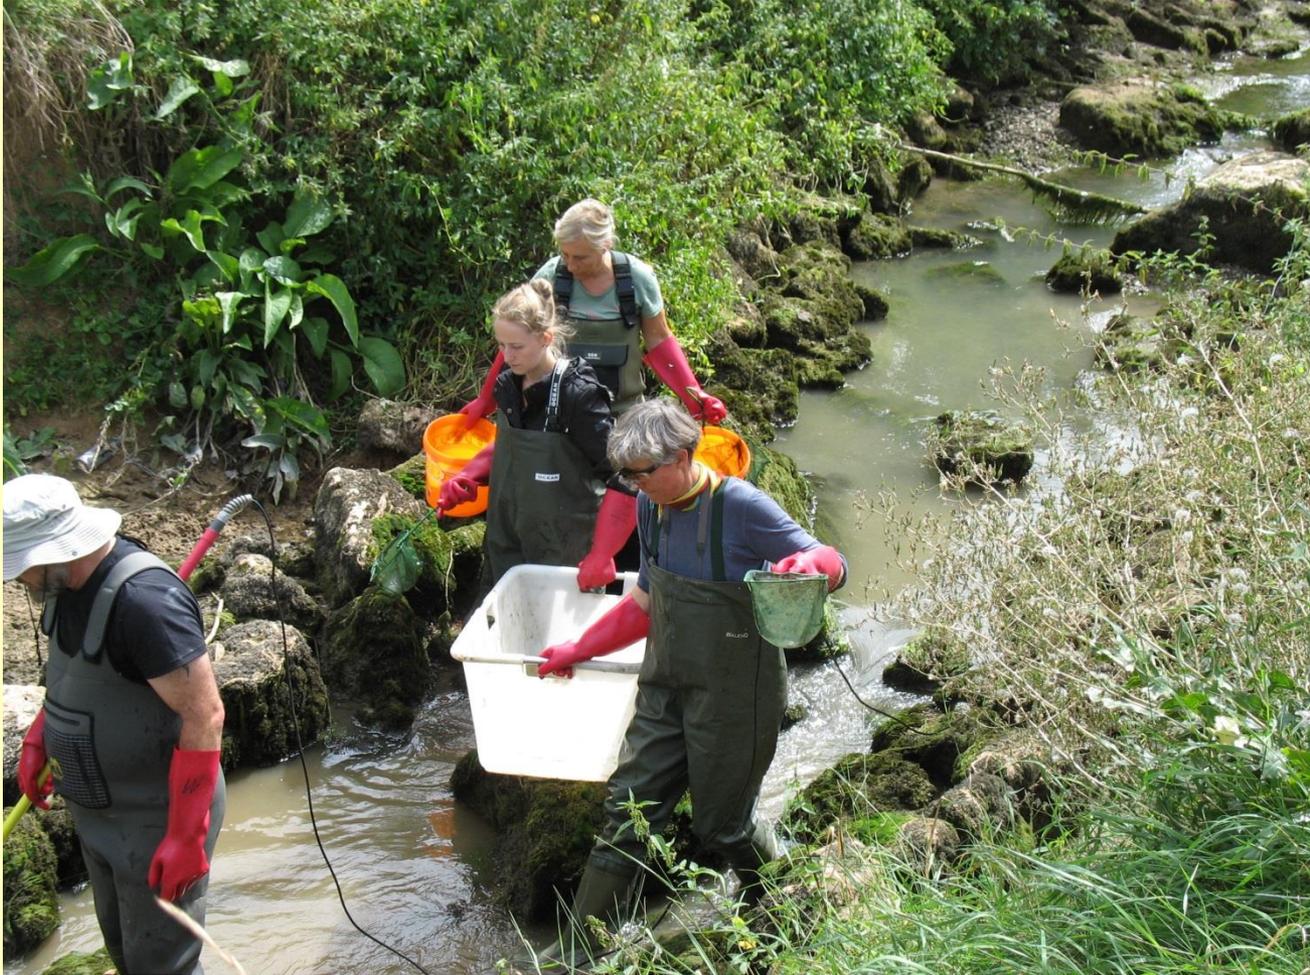
22.08.2016: E-Befischung u. Muschelbergung Mühlkanal

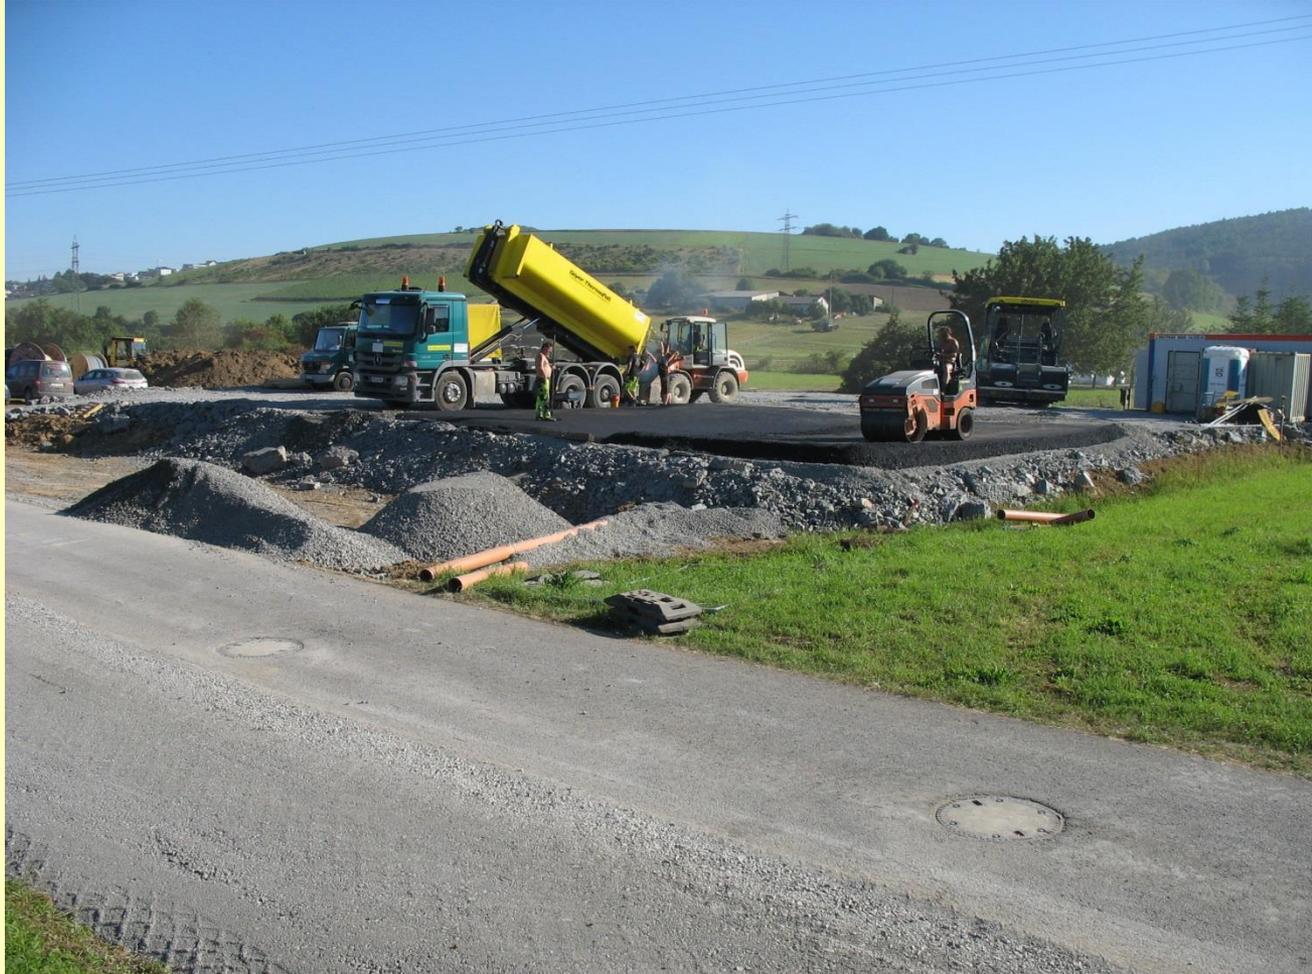
25.08.2016: Baustelleneinrichtung, Asphaltarbeiten im WSG

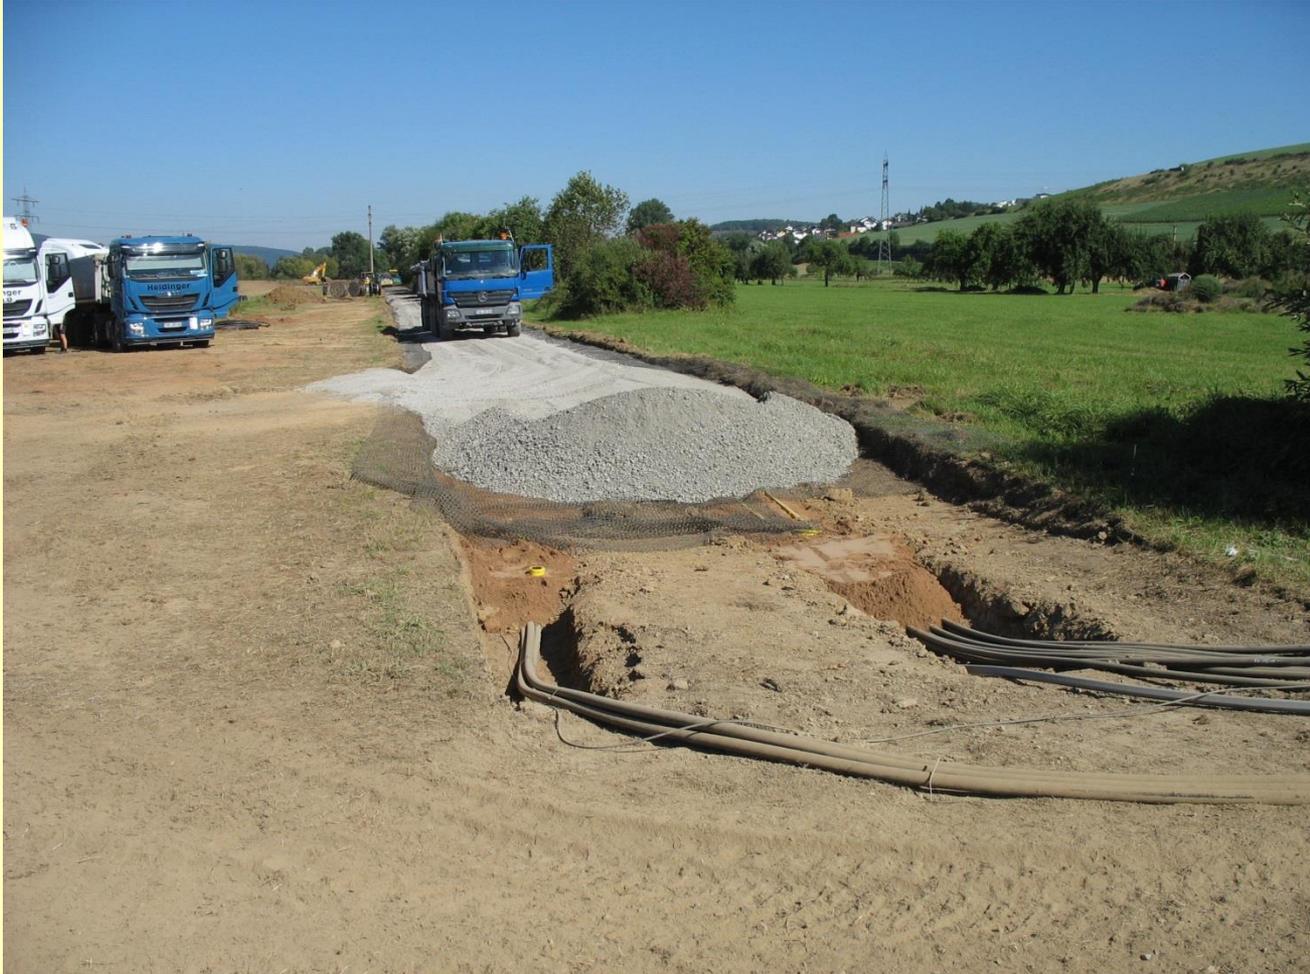
25.08.2016: Verlegung Radweg, Kabel Einbau

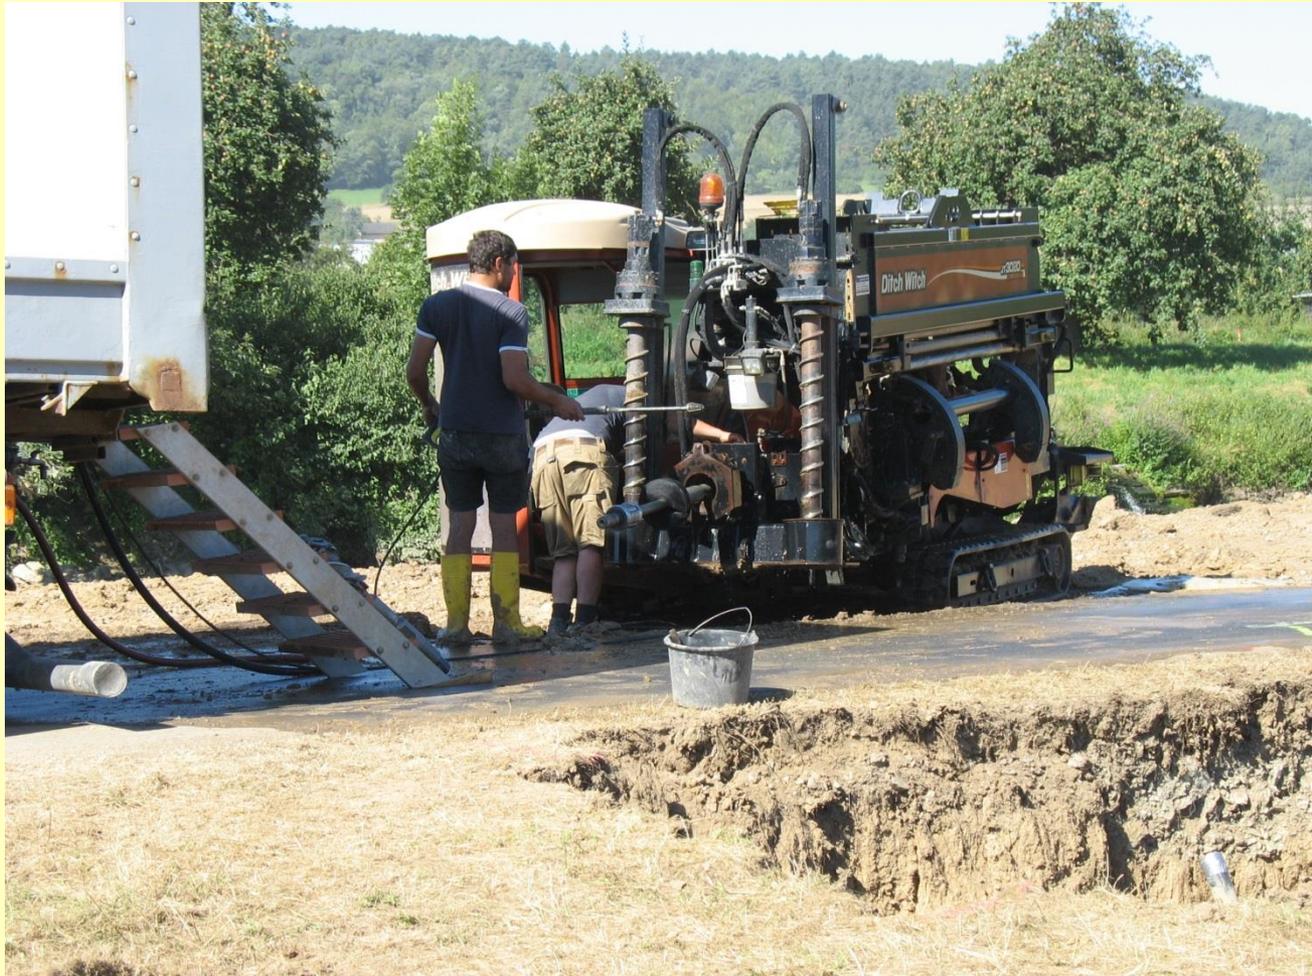
25.08.2016: Spühlbohrung, Leitungsverlegung für Windpark

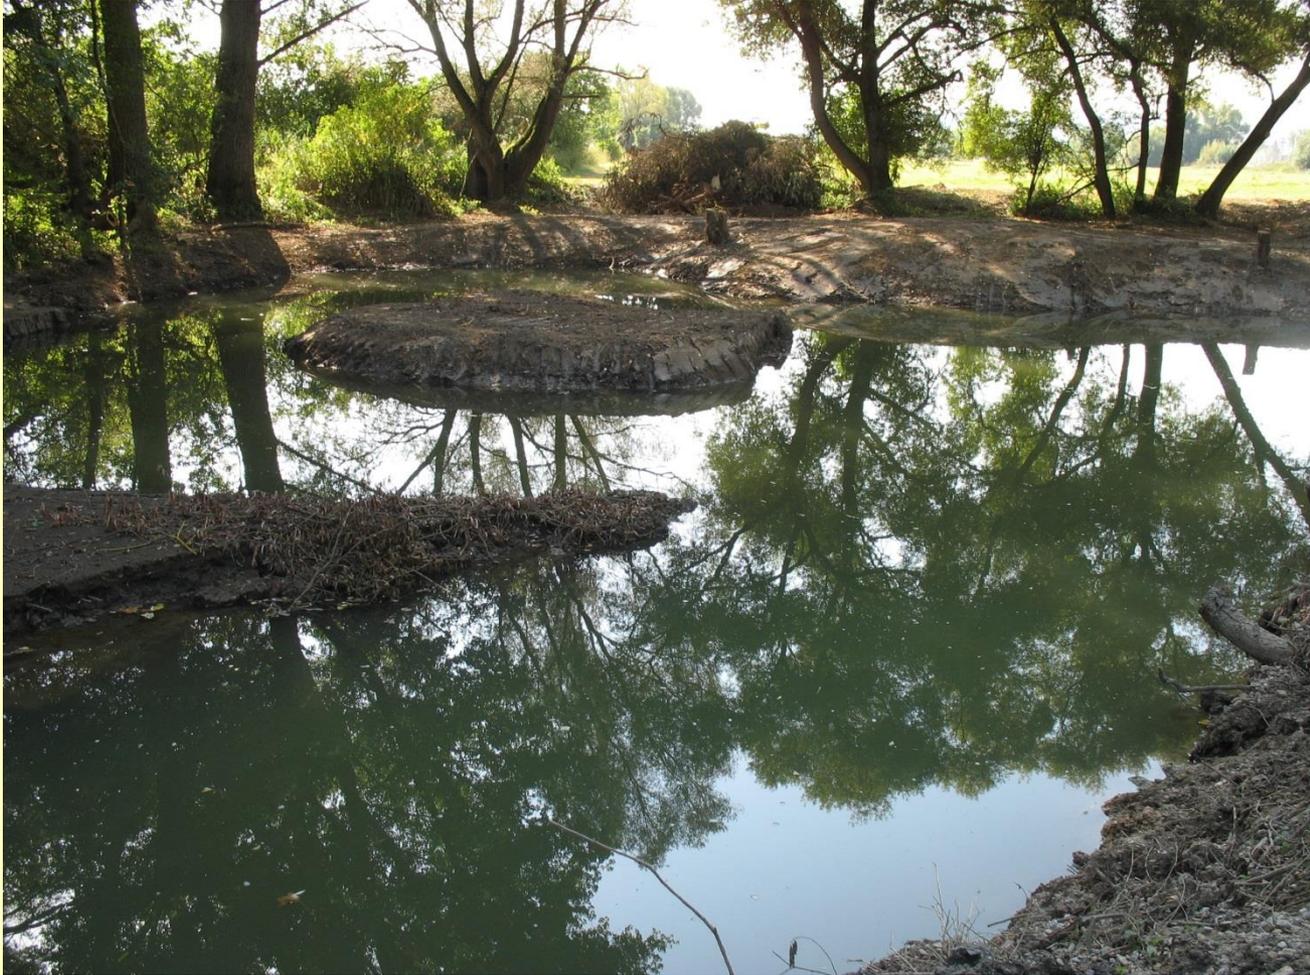
12.09.2016: entlandeter Altarm

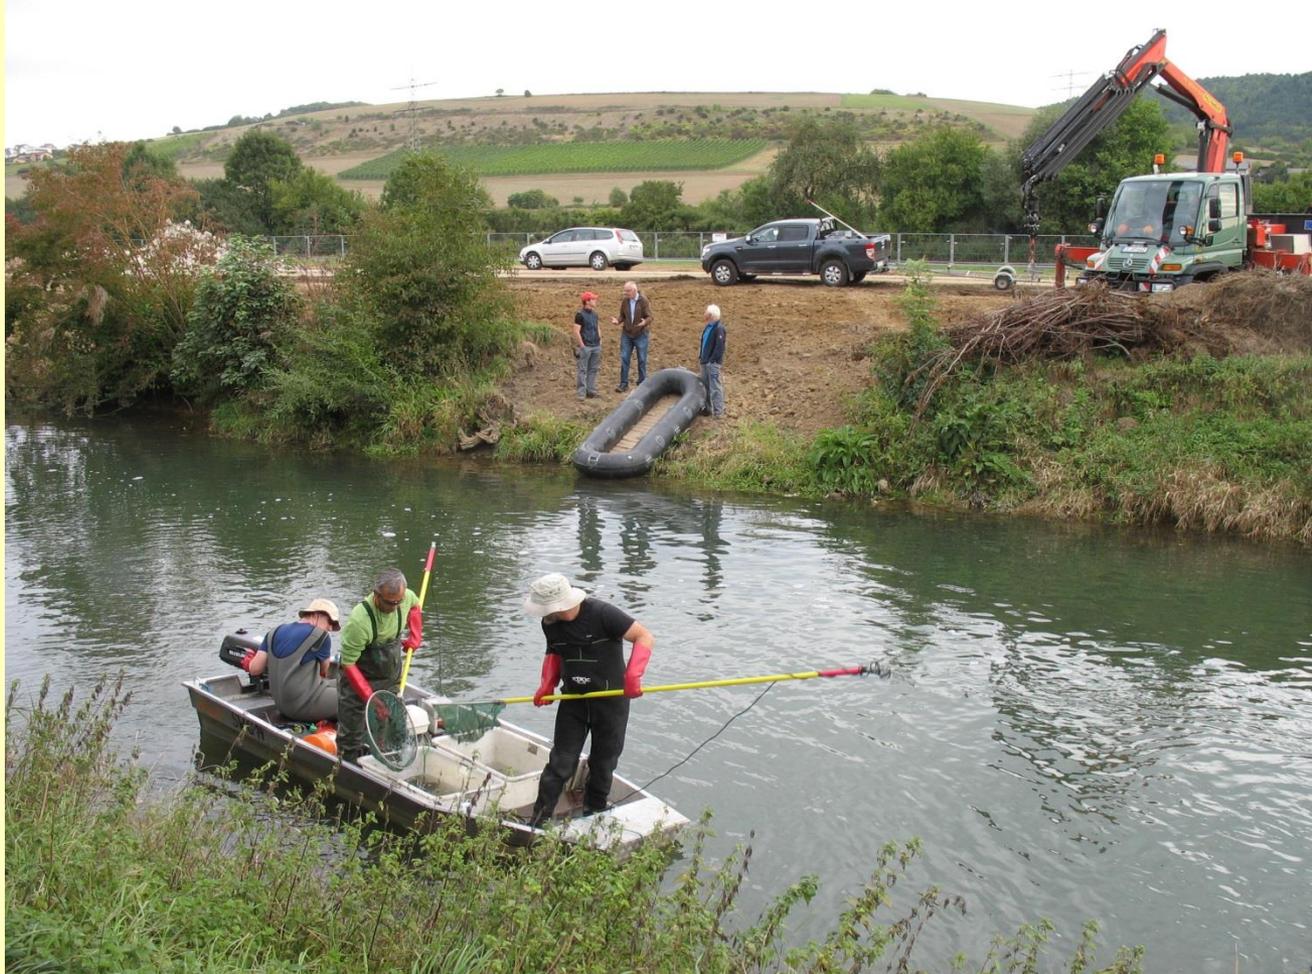
30.09.2016: E-Befischung linksufrig unterstromig

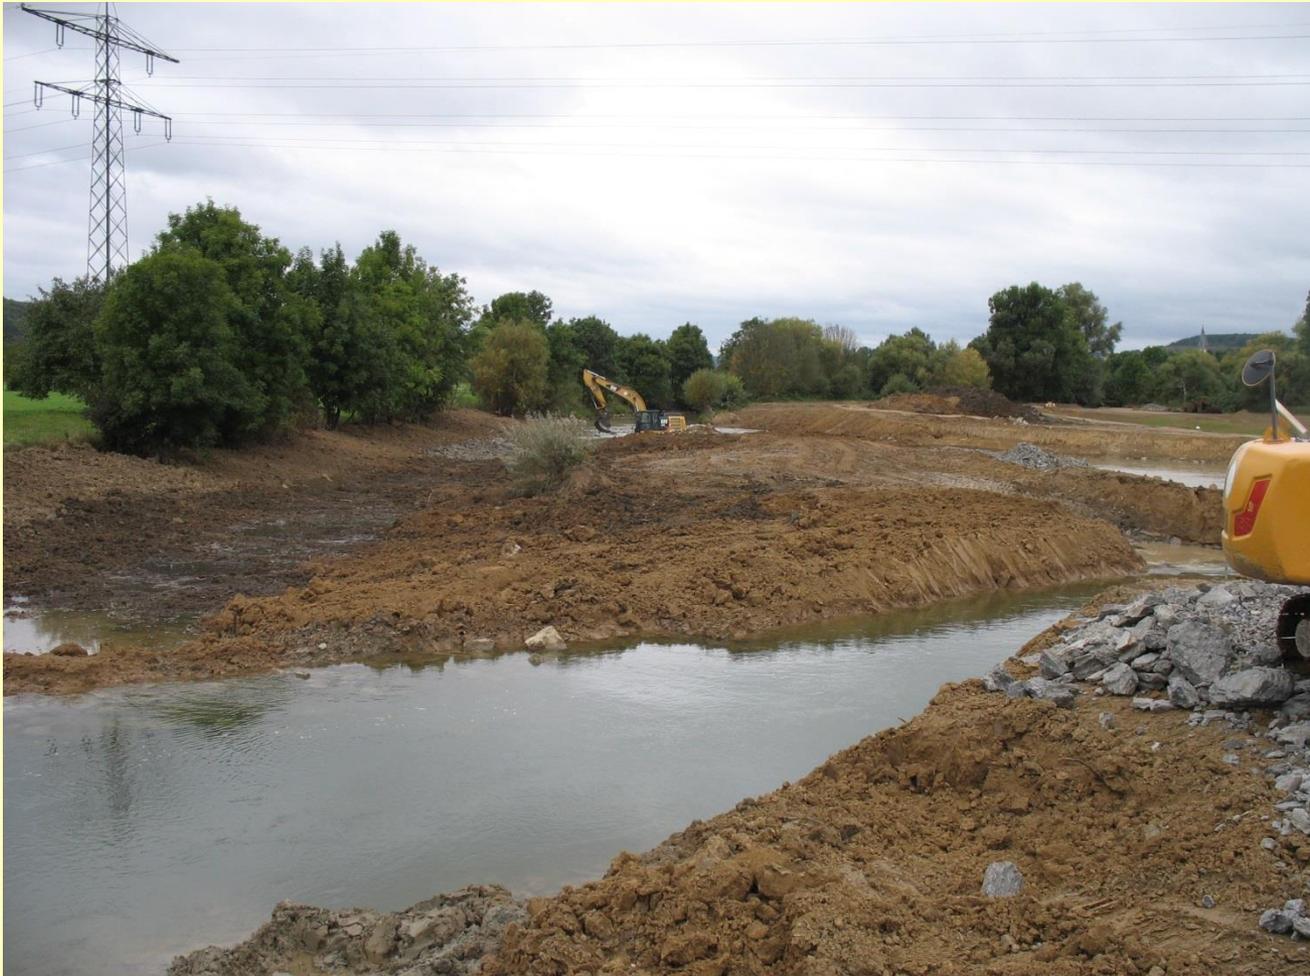
06.10.2016: verfüllte Tauber

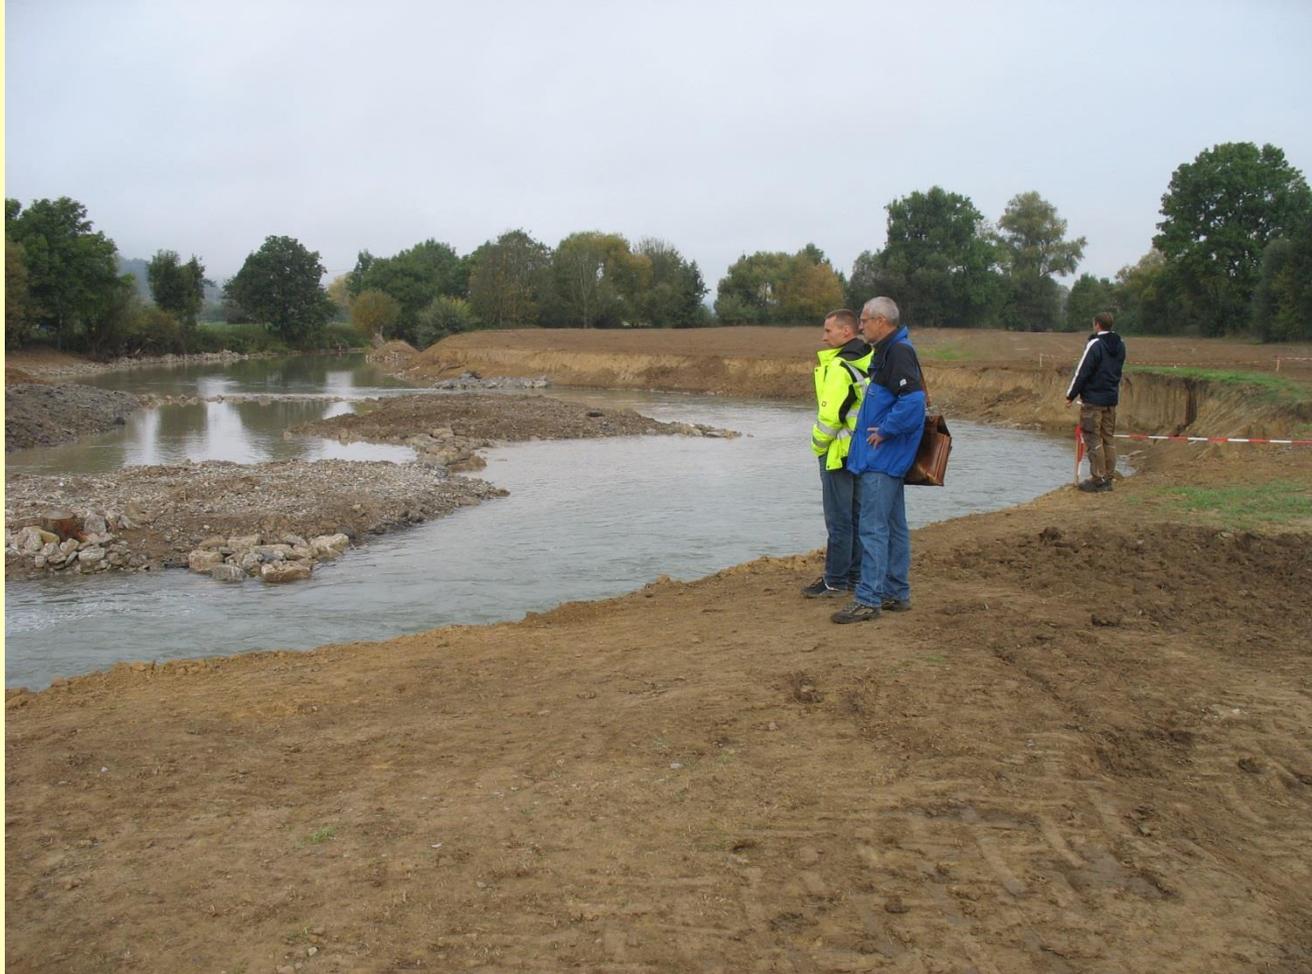
17.10.2016: neue 100 lange Flusssschlinge

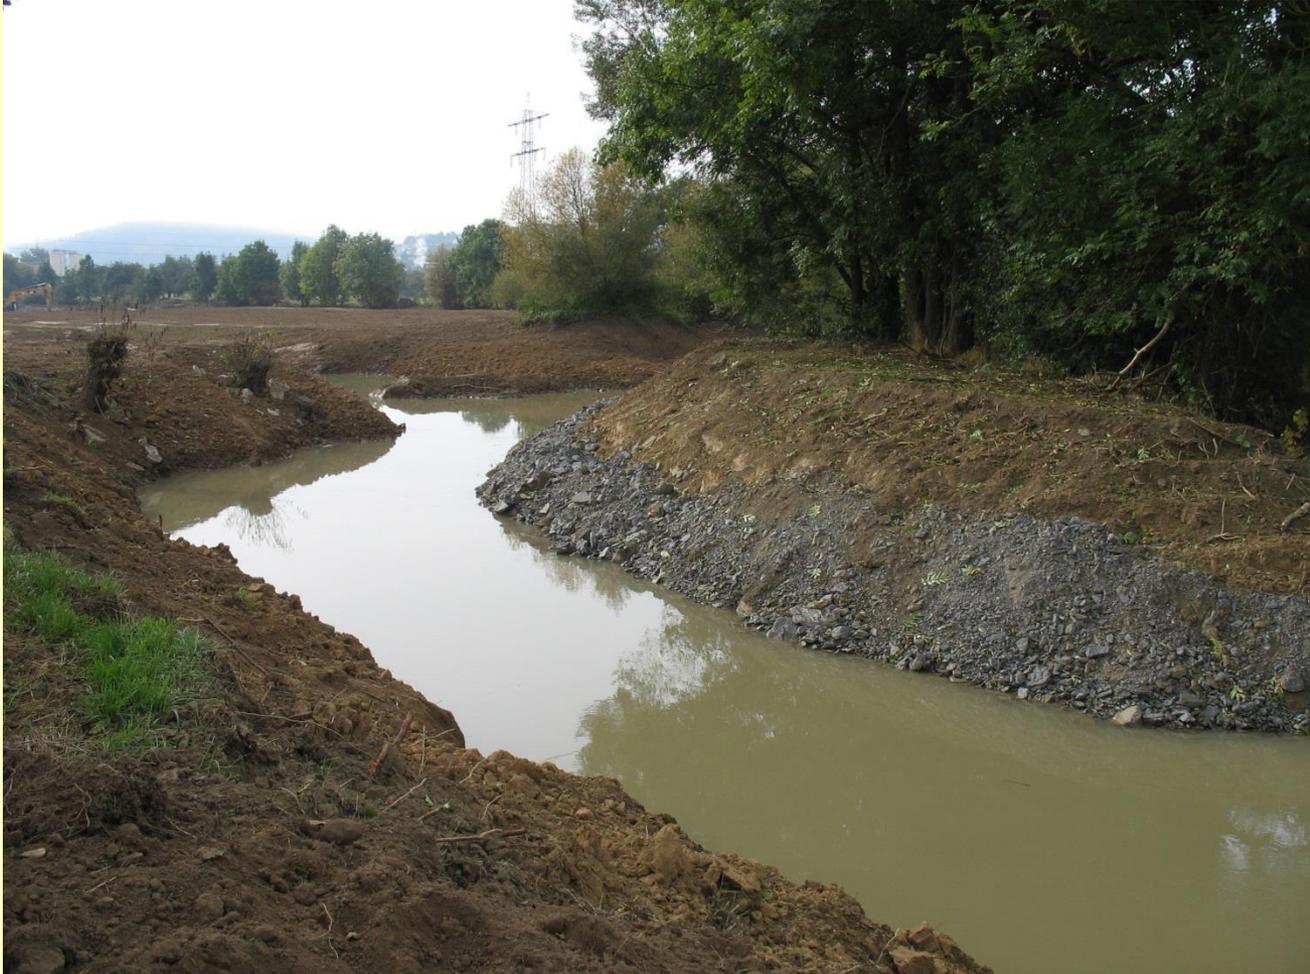
17.10.2016: 2. unterer Seitenarm mit Stillwasserbiotop

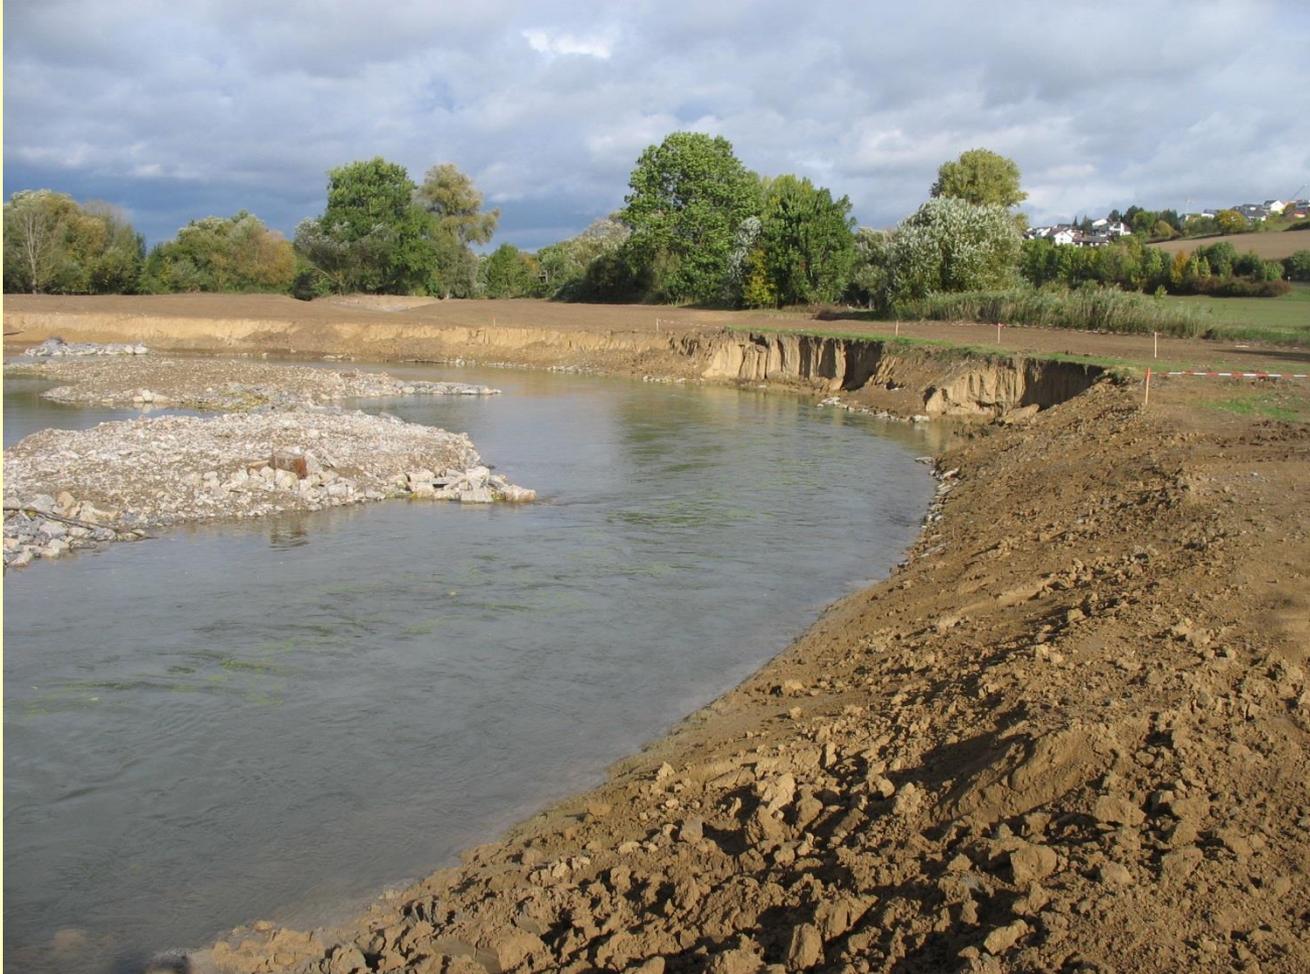
19.10.2016: 100m-Schlinge mit Strömung vor Stauerhöhung

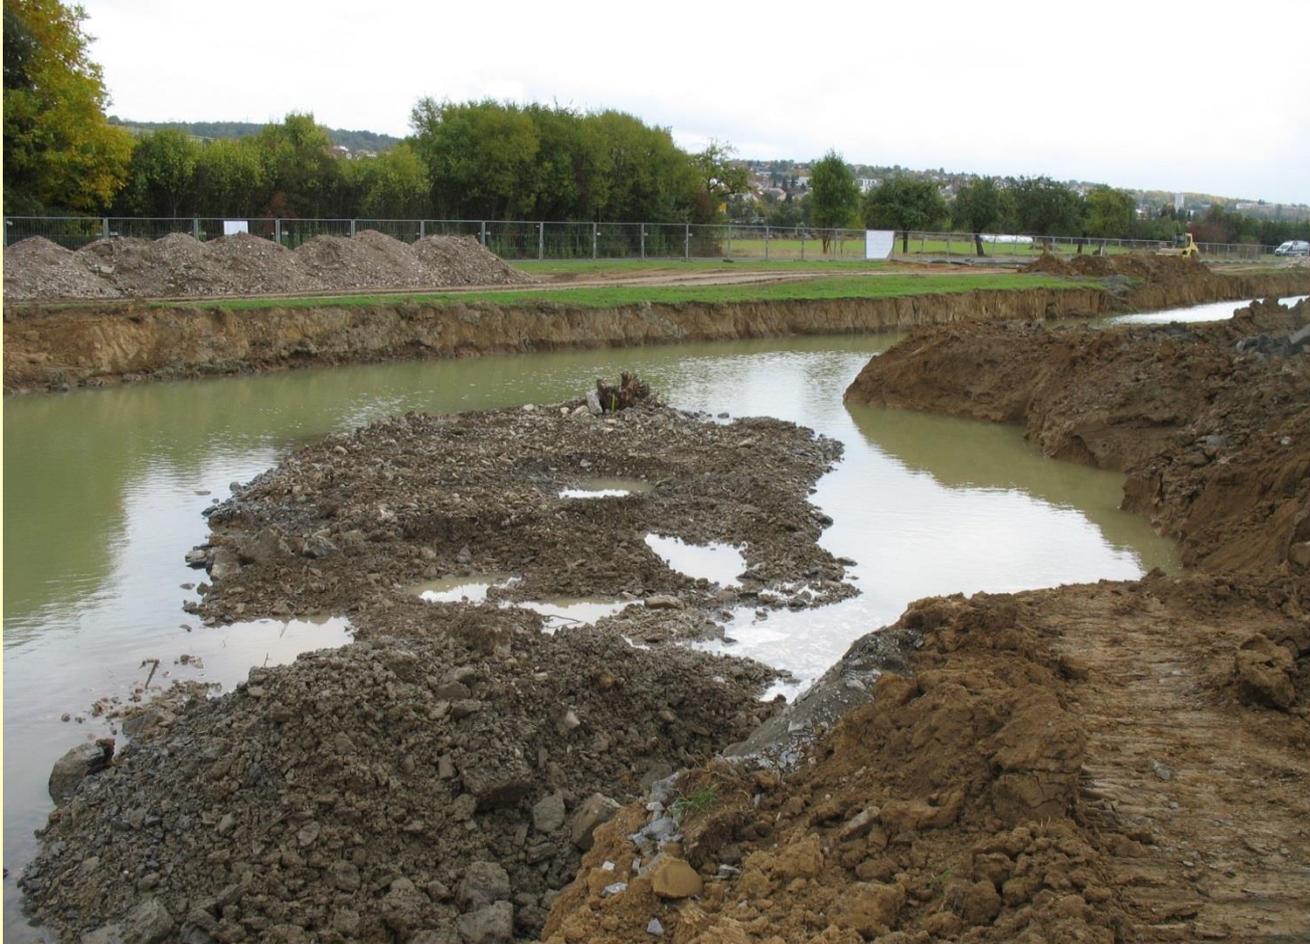
19.10.2016: 300m-Schlinge Baubeginn Kiesinseln

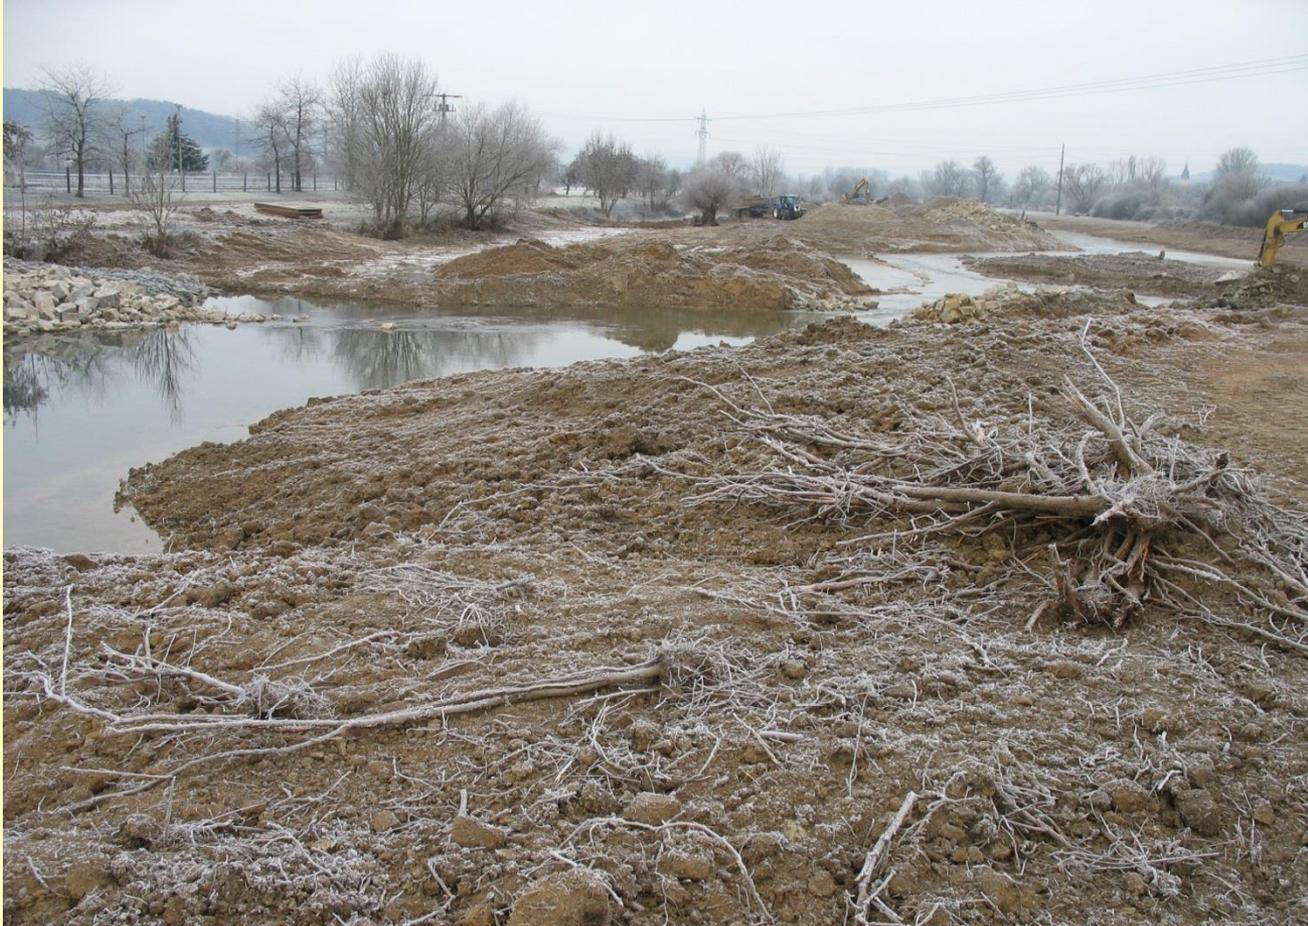
05.12.2016: 300m-Schlinge Bau obere Anbindung bei Frost

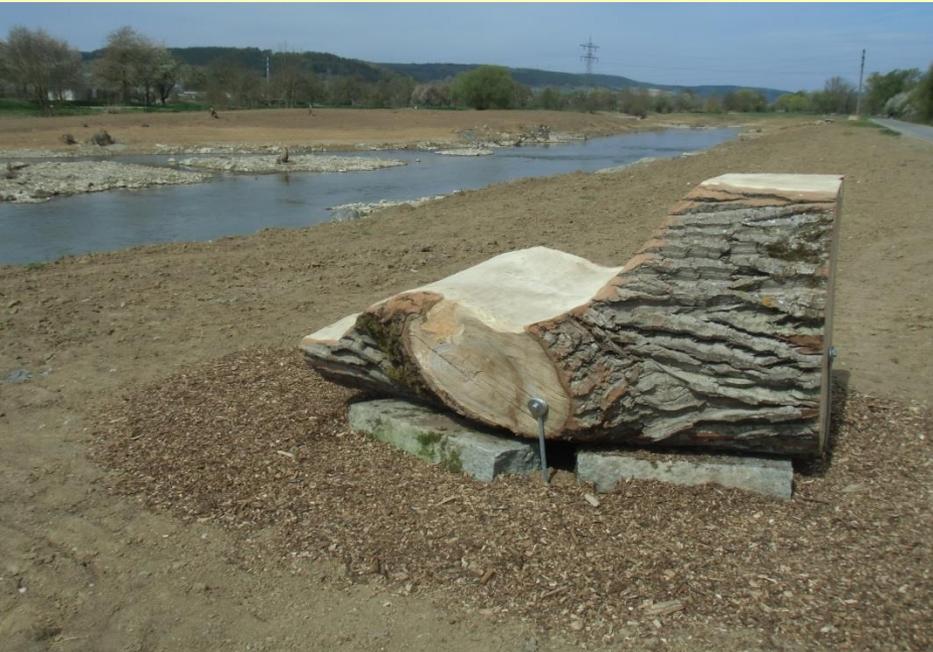
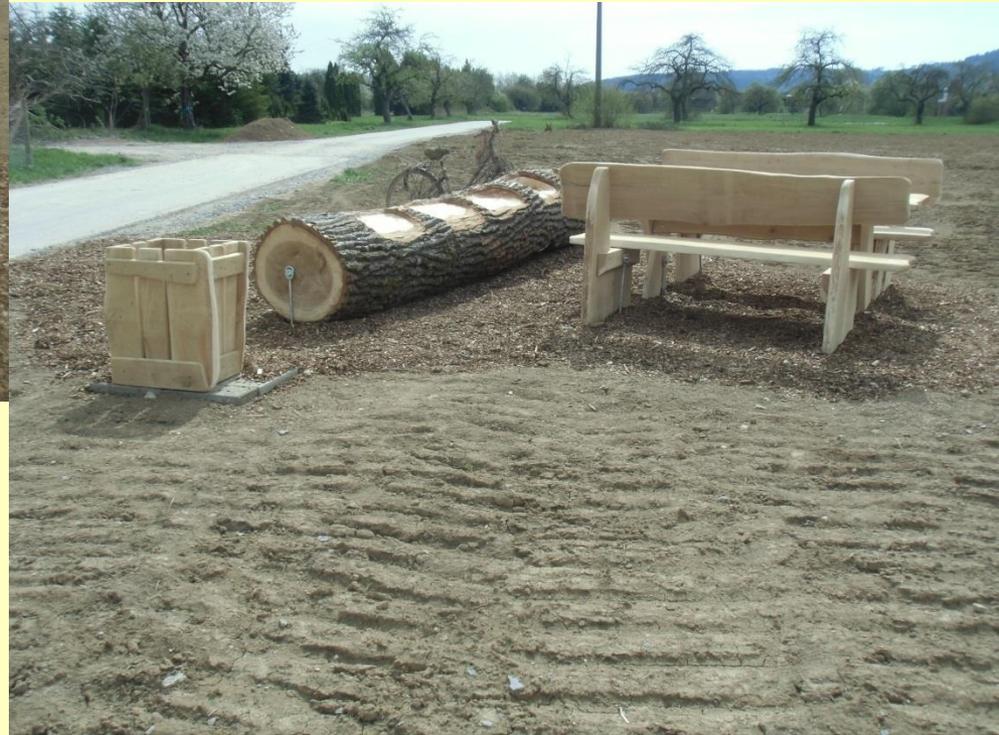
300m-Schlinge Endzustand mit Möblierung

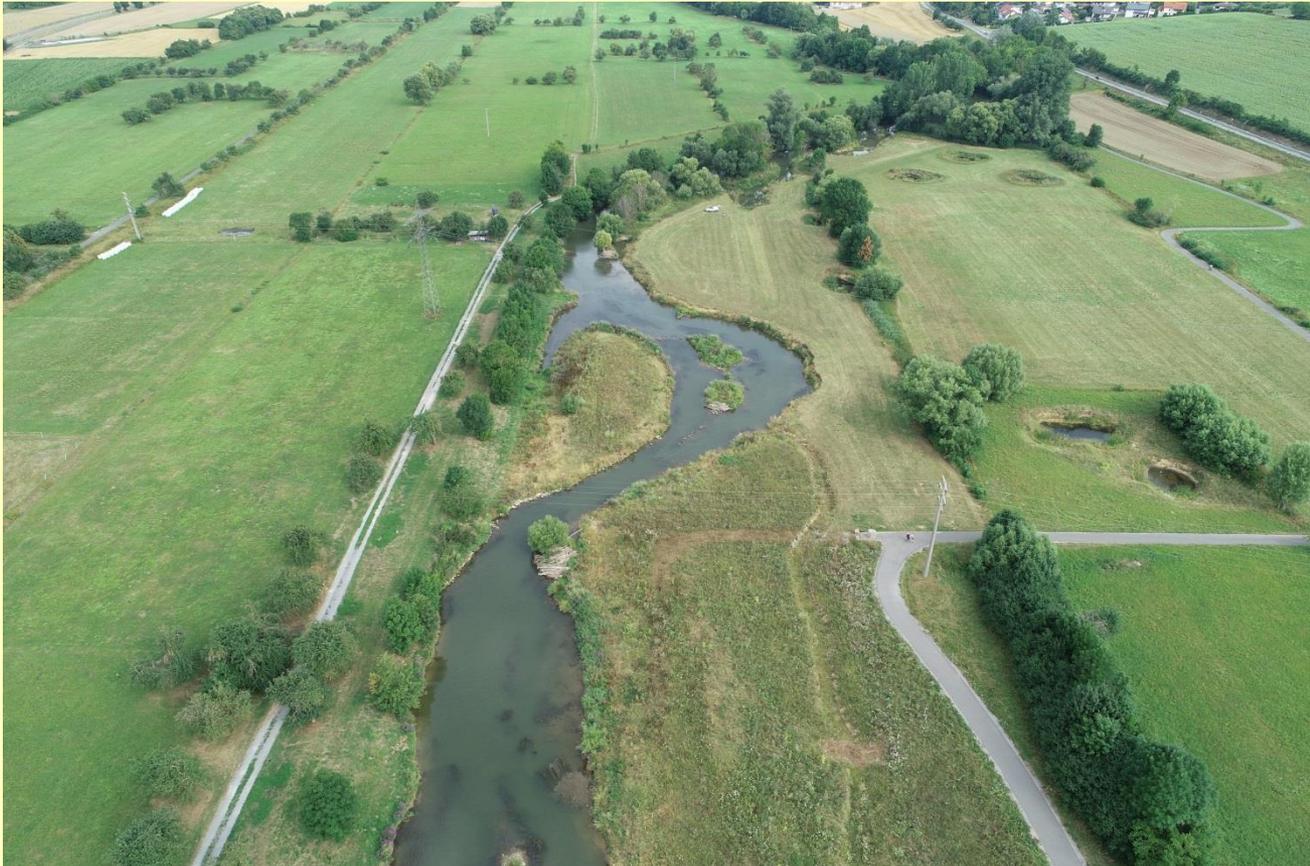
Blickrichtung flussabwärts

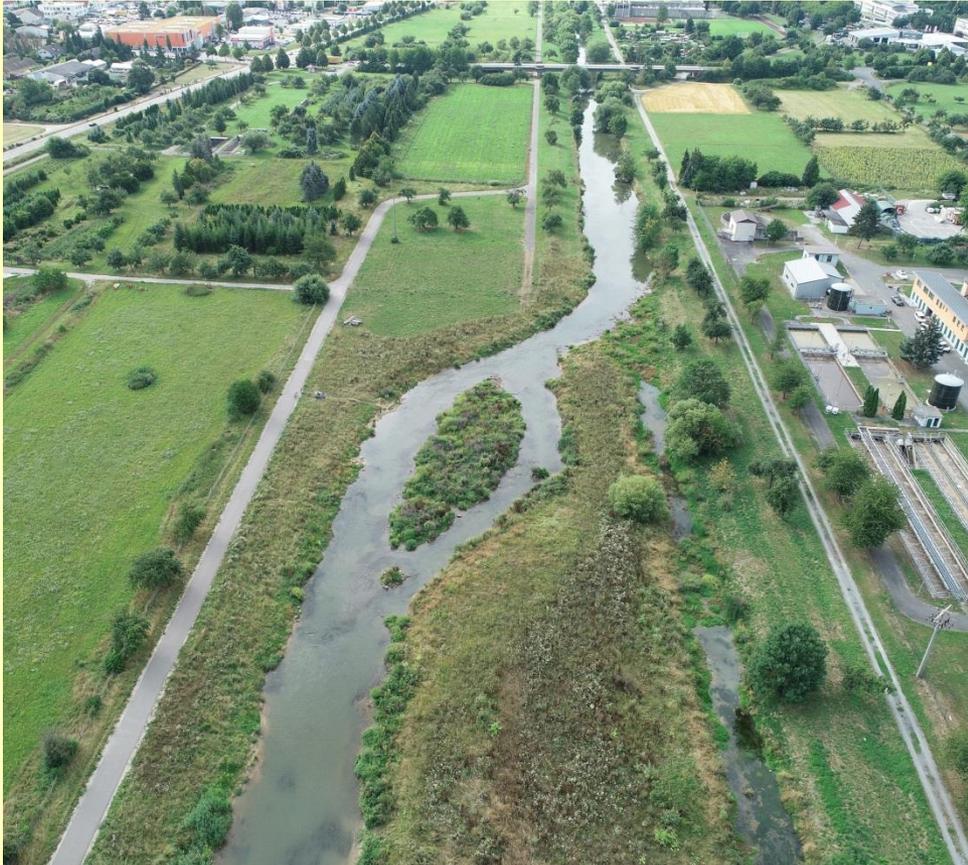
Blickrichtung flussaufwärts
