## Übersichtskartierung des morphologischen Zustands der Fließgewässer in Baden-Württemberg 1992/1993

### Erläuterungen zur Karte morphologischer Zustand der Fließgewässer in Baden-Württemberg 1992/93

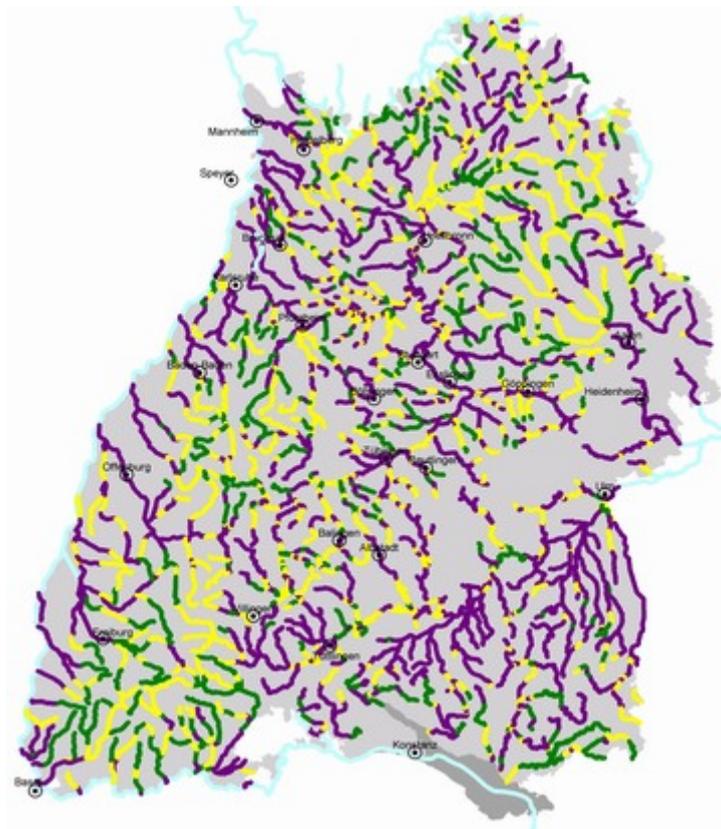
Zustandsklassen der Gewässerstruktur			
1	2	3	
weitgehend naturnah	beeinträchtigt	naturfern	nicht bewertet

Die Karte gibt einen ersten Überblick über den morphologischen Zustand der Fließgewässer Baden-Württemberg. Die Fließgewässer wurden in homogene Abschnitte gegliedert, innerhalb derer die einzelnen Strukturfaktoren Linienführung, Gehölzsaum, Gewässerrandstreifen, Talbodennutzung und künstliche Wanderhindernisse erfasst und bewertet wurden. Diese Einzelbewertungsergebnisse wurden dann zu einer Gesamtbewertung (Zustandsklasse) aggregiert [1]. Aus politischen und methodischen Gründen wurde der Rhein nicht bewertet.

Informationsquellen für die Erfassung und Bewertung waren Luftbilder und topografische, fachliche und historische Karten, die durch Kenntnisse der Vor-Ort-Ämter plausibilisiert wurden.
