Sicherung Hausmülldeponie Feilheck

**Dokumentation im Rahmen der Förderung des
Projektes durch das Ministerium für Umwelt und Verkehr**

Ergebnisse nach 12 Monaten Bauzeit

ICP Ingenieurgesellschaft
Prof. Czurda & Partner GmbH
Eisenbahnstraße 36
76229 Karlsruhe

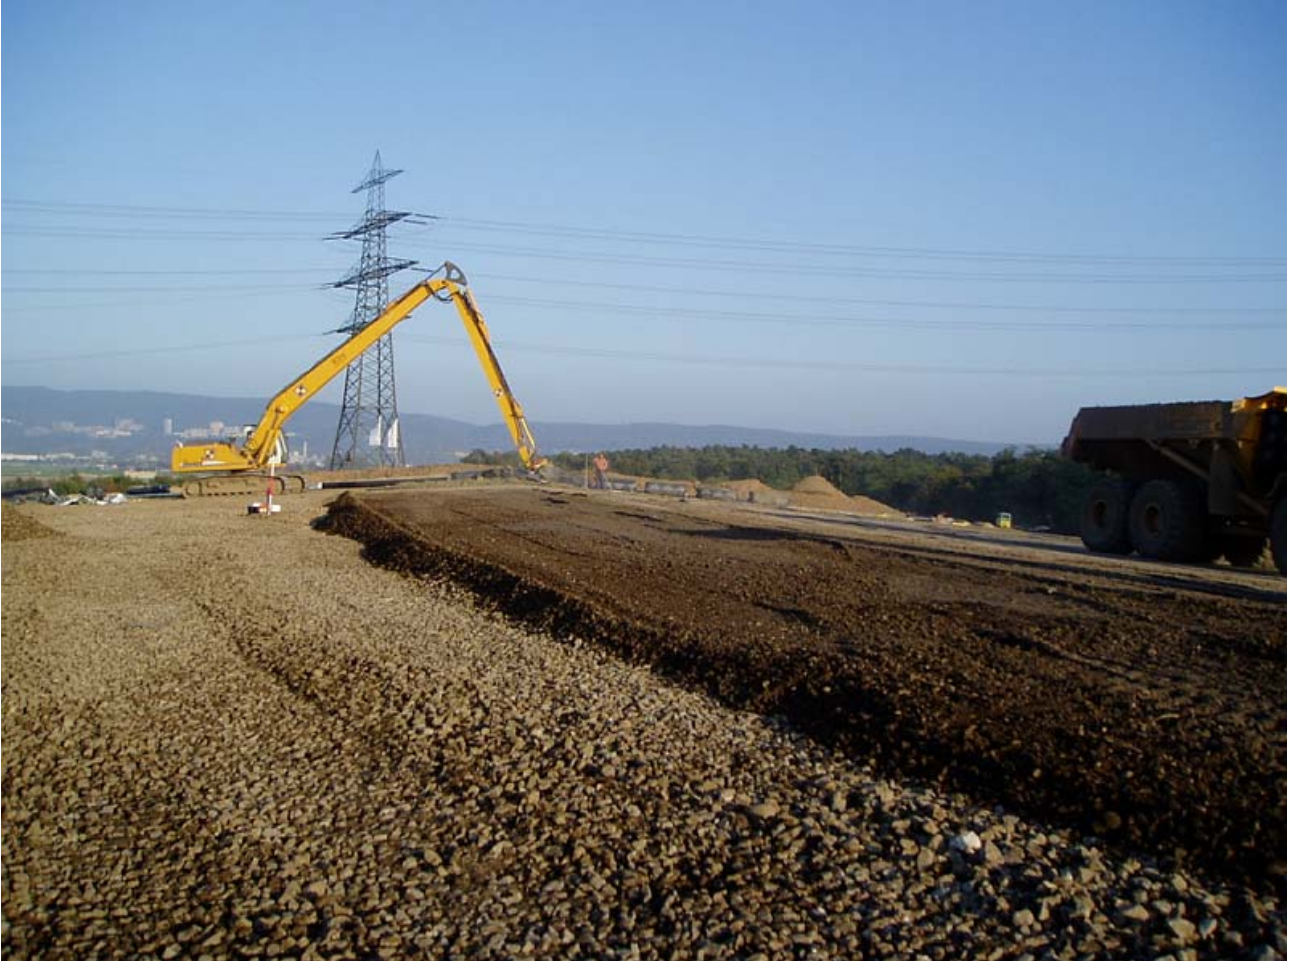
Bild 1: Einbau von Schutzschicht 0/32 über der Gasdrainschicht

Über der Gasdrainschicht aus Gleisschotter 8/64 wird eine Schutzschicht aus abgesiebttem Material 0/32 eingebaut

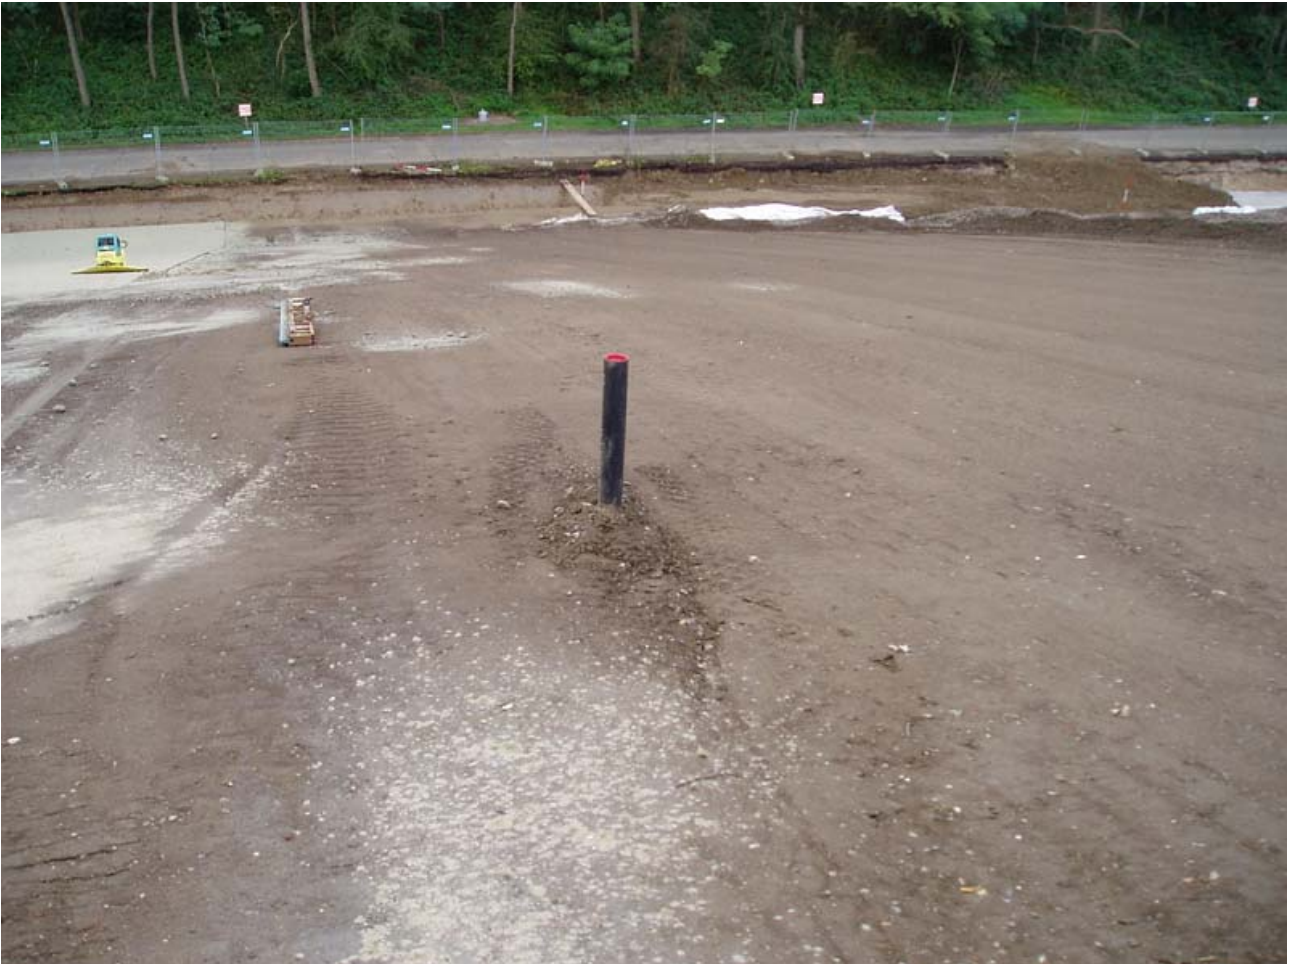
Bild 2: eingebaute Schutzschicht 0/32 teilweise abgewalzt

**Horizontalkollektor, der aus der Schutzschicht 0/32 herausragt. Das Auflager
der Schutzschicht vor dem Herstellen des Feinplanums**

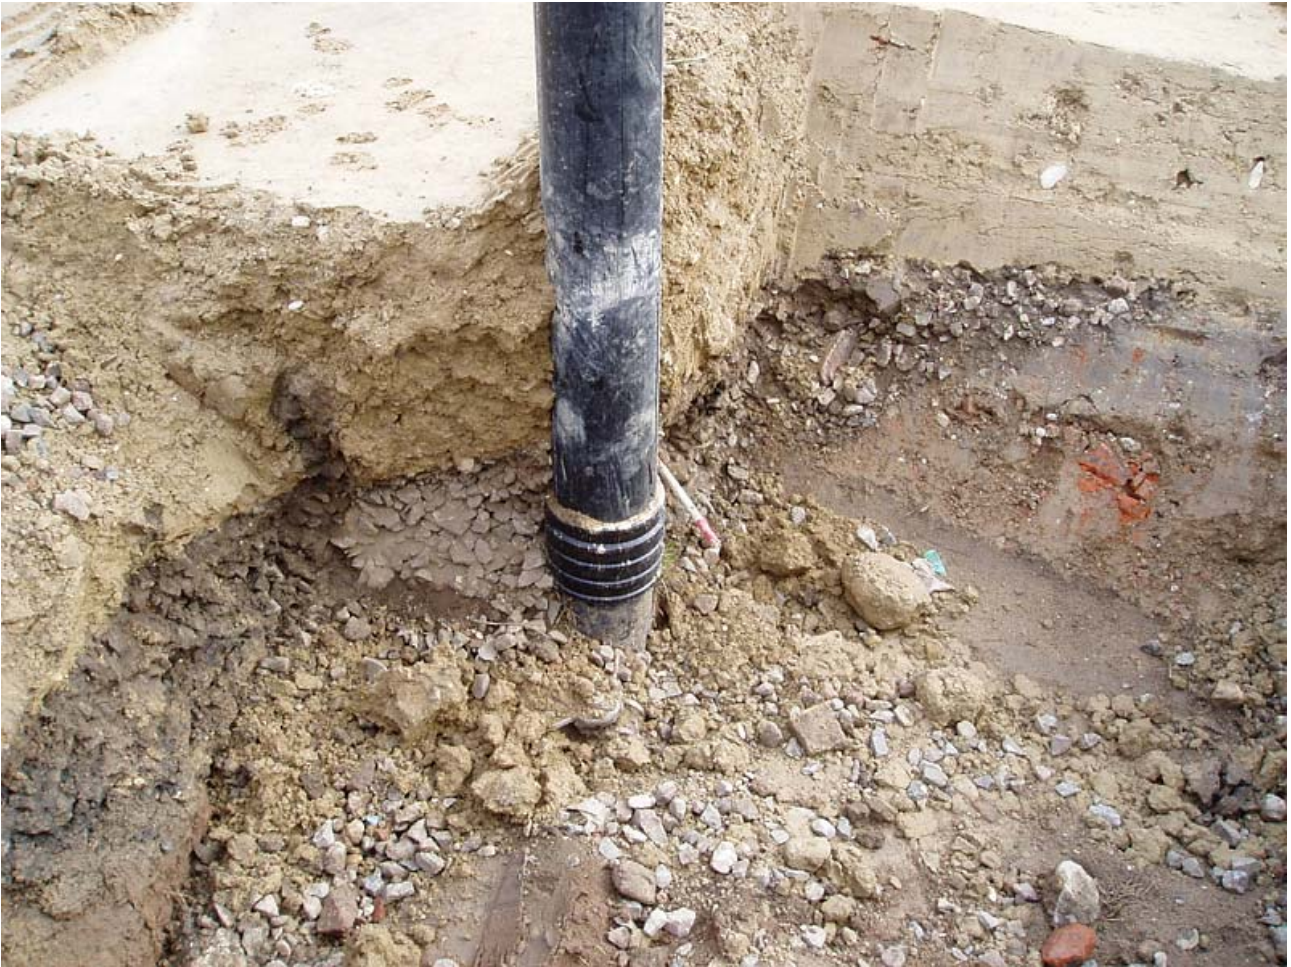
Bild 3: Verlängerung von vorhandenem Gasbrunnen

Die im Bereich des Ostteils bereits vorhandenen Gasbrunnen wurden bis zu dem Gasbrunnenkopfschacht verlängert.

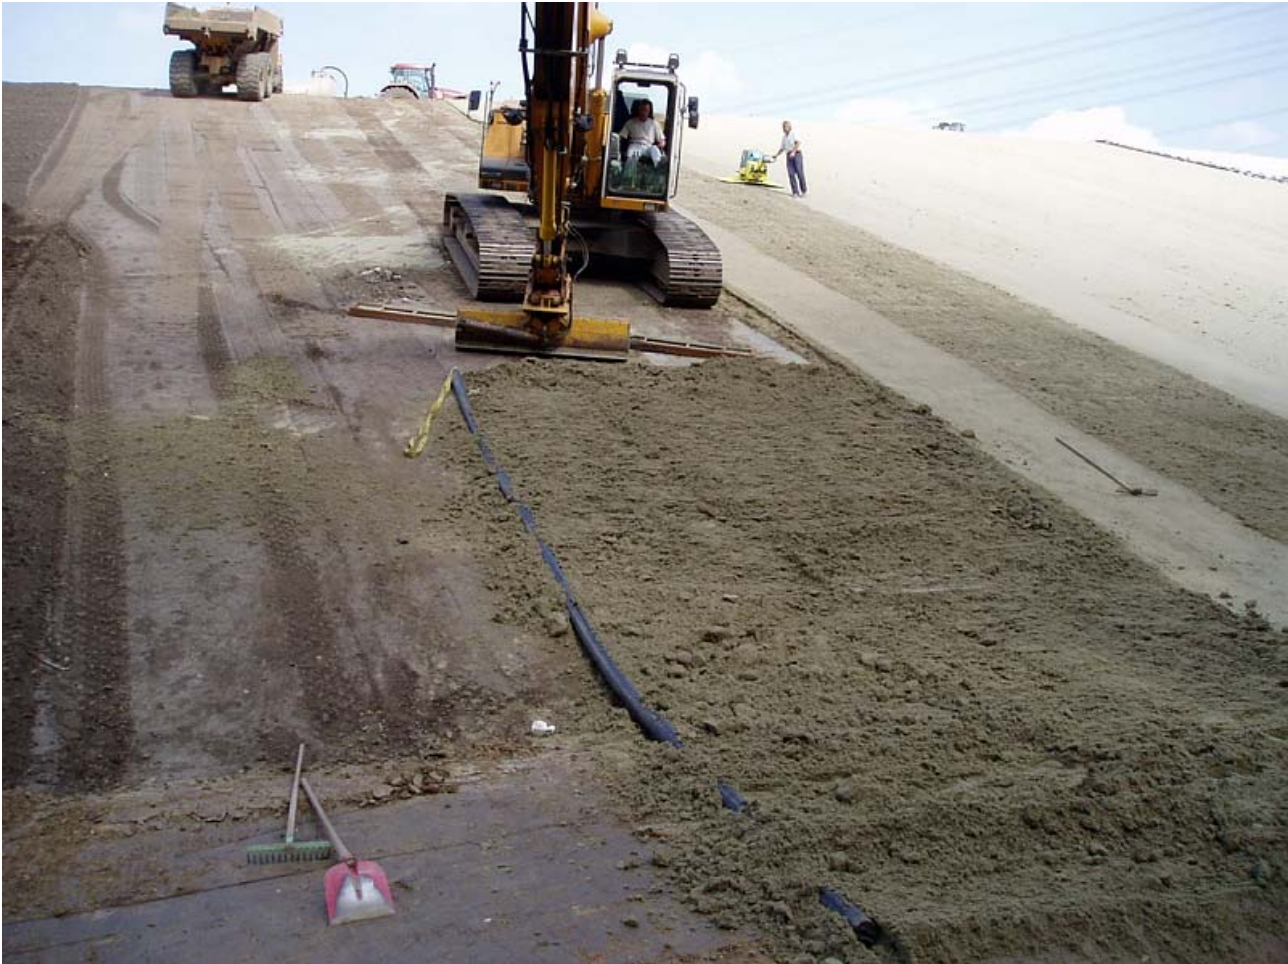
Bild 4: Einbau von Trisoplast am Böschungsfuß

Das Trisoplast wird mit dem Langarmbagger auf der Fläche verteilt und dann mit der verbreiterten Baggerschaufel über Lehren aus PE-HD Rohren abgezogen

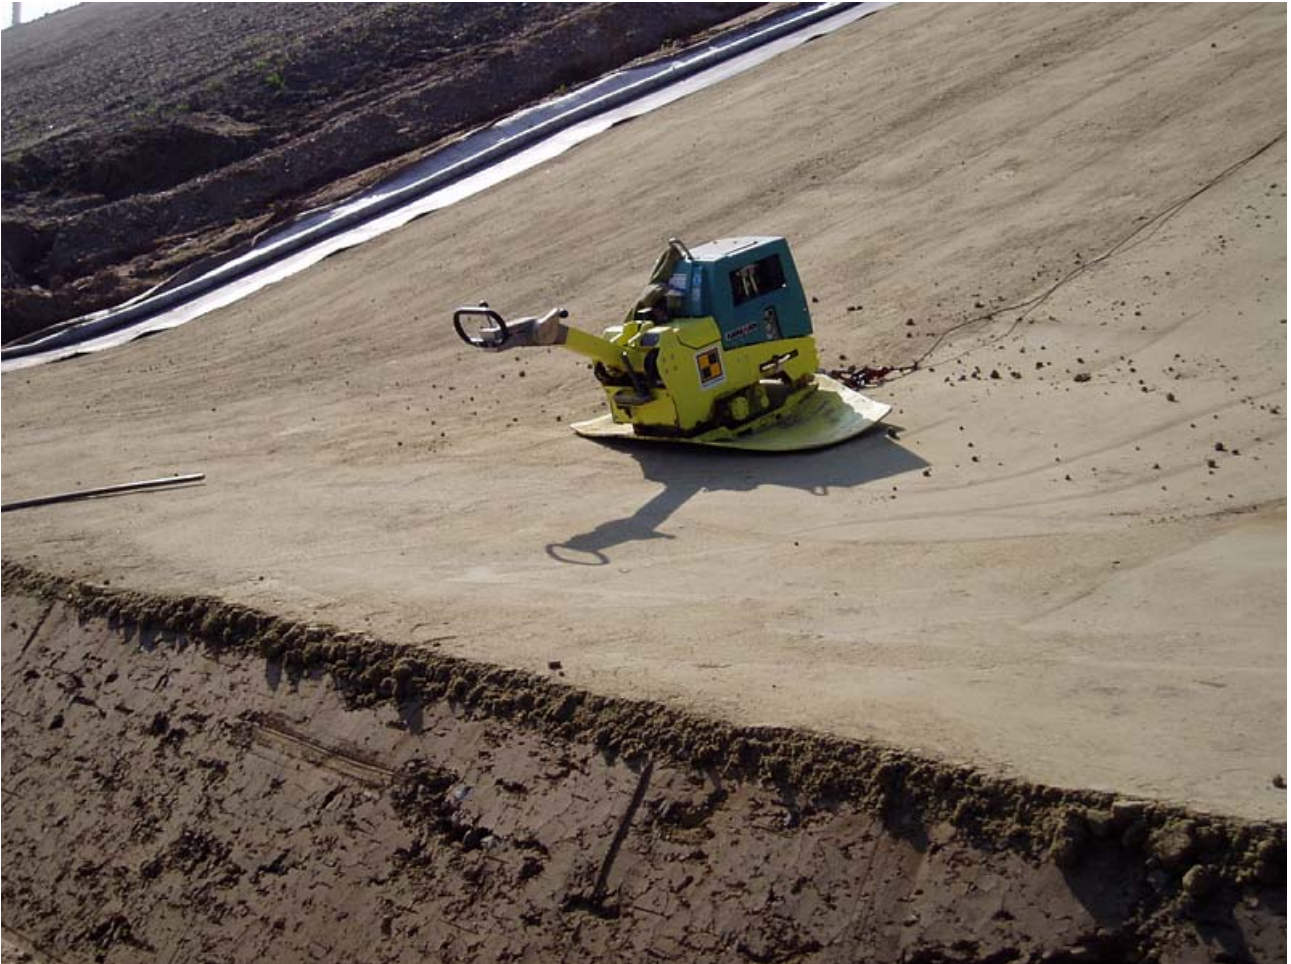
Bild 5: Verdichten des Trisoplastes mit der Rüttelplatte

Das Trisoplast wird mit der Rüttelplatte ($G = 650 \text{ kg}$) mit 3 Übergängen verdichtet. Die Rüttelplatte wird im Bereich der Böschungen am Seil geführt

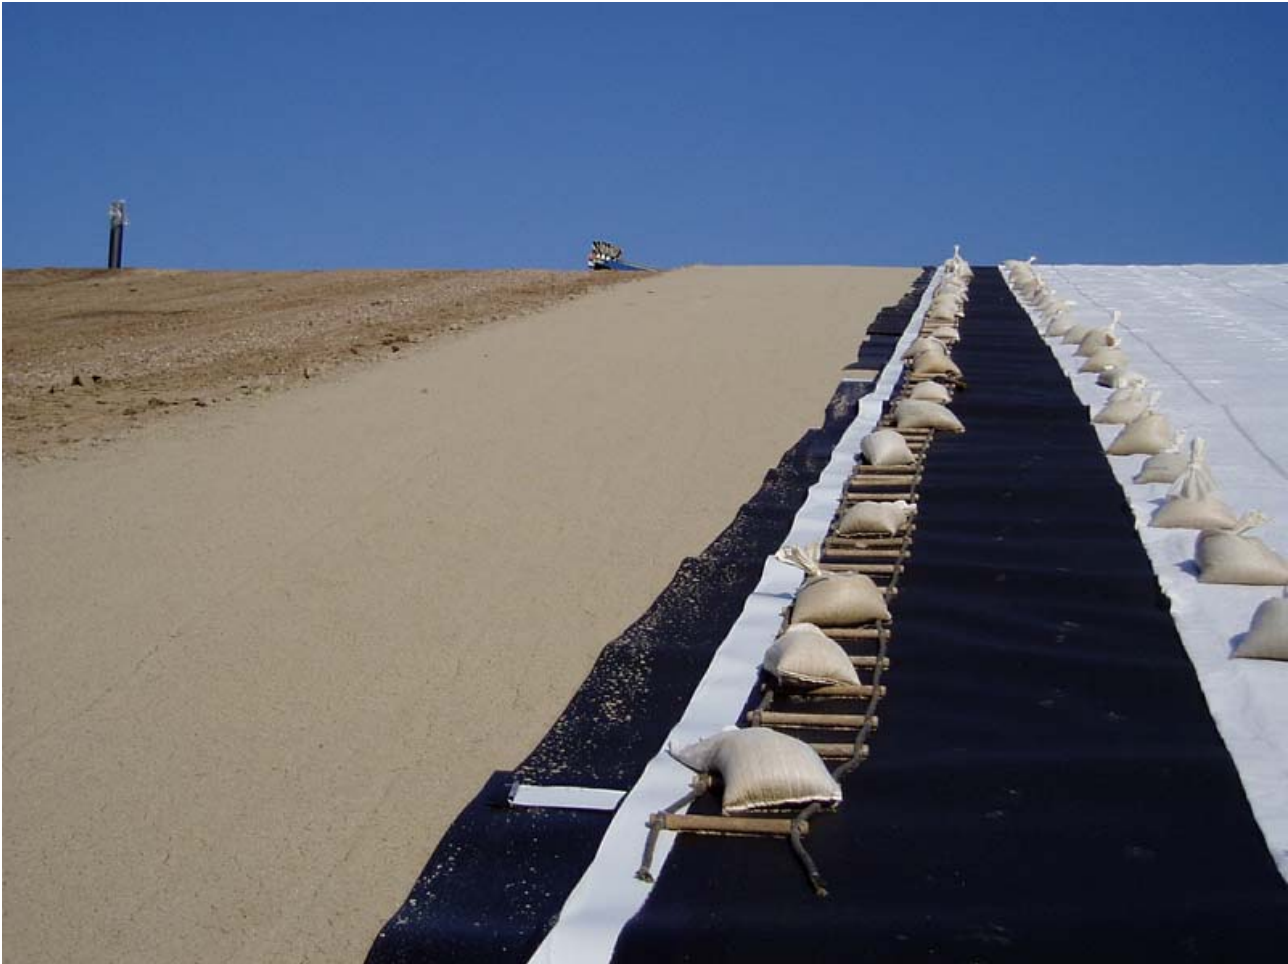
Bild 6: eingebautes Trisoplast und KDB und Drainmatte

Das Bild zeigt die eingebaute Trisoplastschicht mit darüber liegender PE-HD Dichtungsbahn und Drainmatte im Bereich der Böschung 1:3

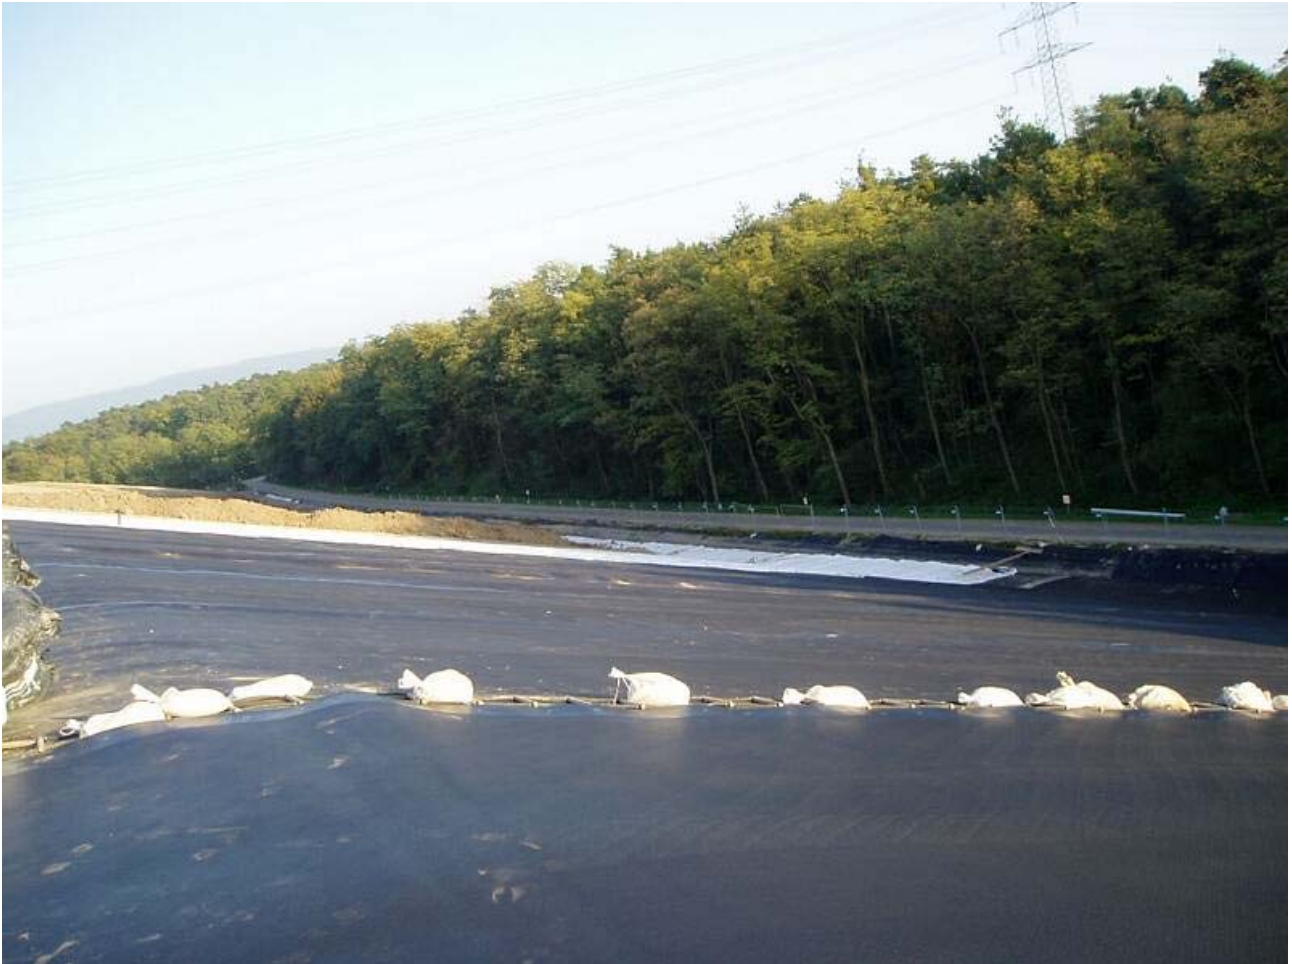
Bild 7: eingebaute PE-HD Dichtungsbahn im Bereich der Südböschung im Ostteil der Deponie

Das Bild zeigt die eingebaute PE-HD Dichtungsbahn im Bereich der Südböschung, kurz vor dem Verlegen der Drainmatte auf der PE-HD Dichtungsbahn, die Naht im Vordergrund ist noch nicht verschweißt.

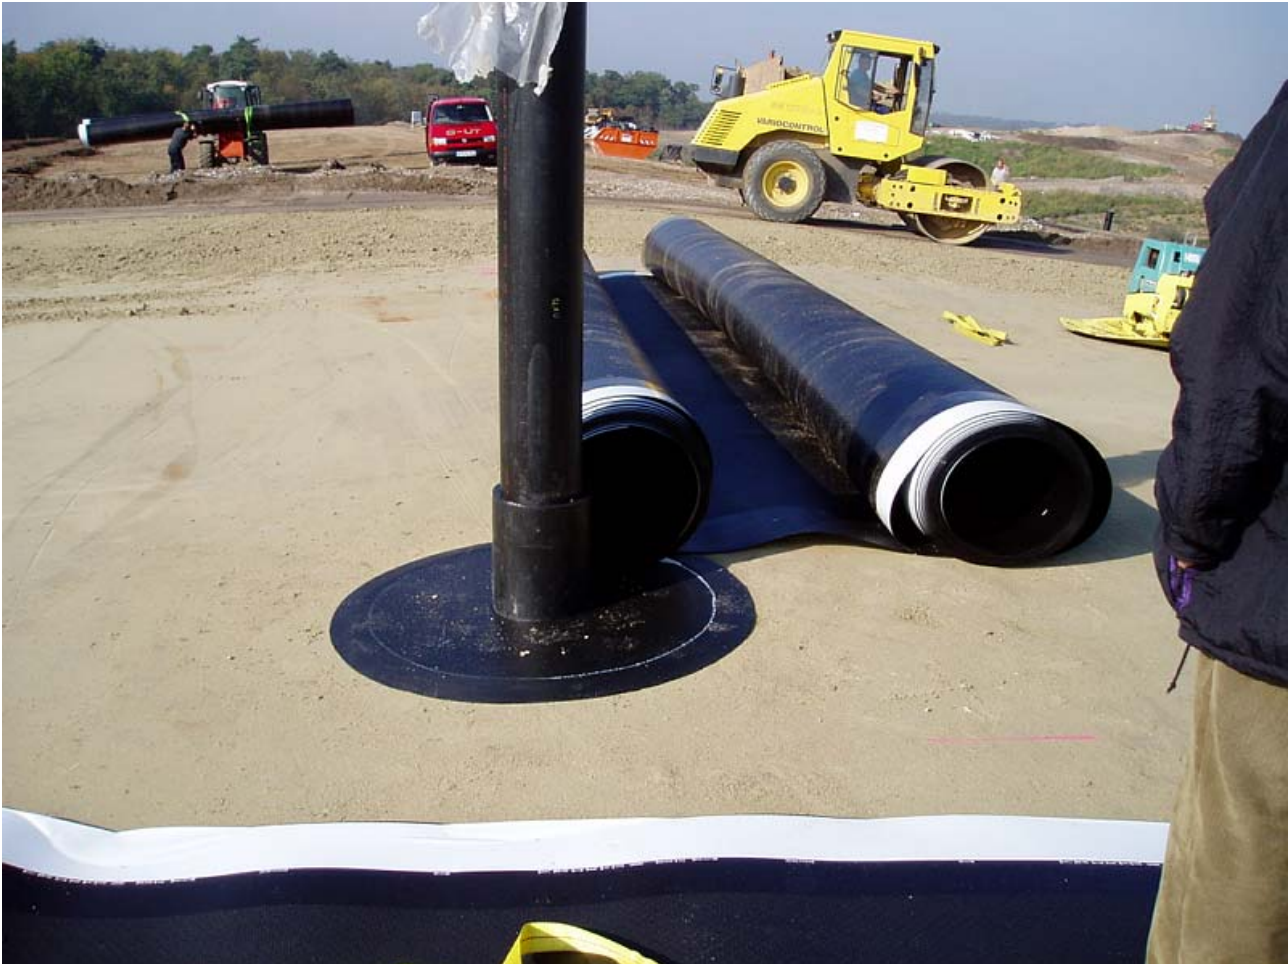
Bild 8: PE-HD Dichtungskragen im Bereich der Durchdringungen für die Gasbrunnen im Ostteil

Im Bereich der Durchdringung der Gasbrunnen durch das Dichtungssystem wird auf das Brunnenrohr ein Hüllrohr aufgeschoben, welches mit einem PE-HD Kragen mit der Dichtungsbahn verbunden ist. Zwischen Hüllrohr und Brunnenrohr befindet sich eine doppelte Lippendichtung.

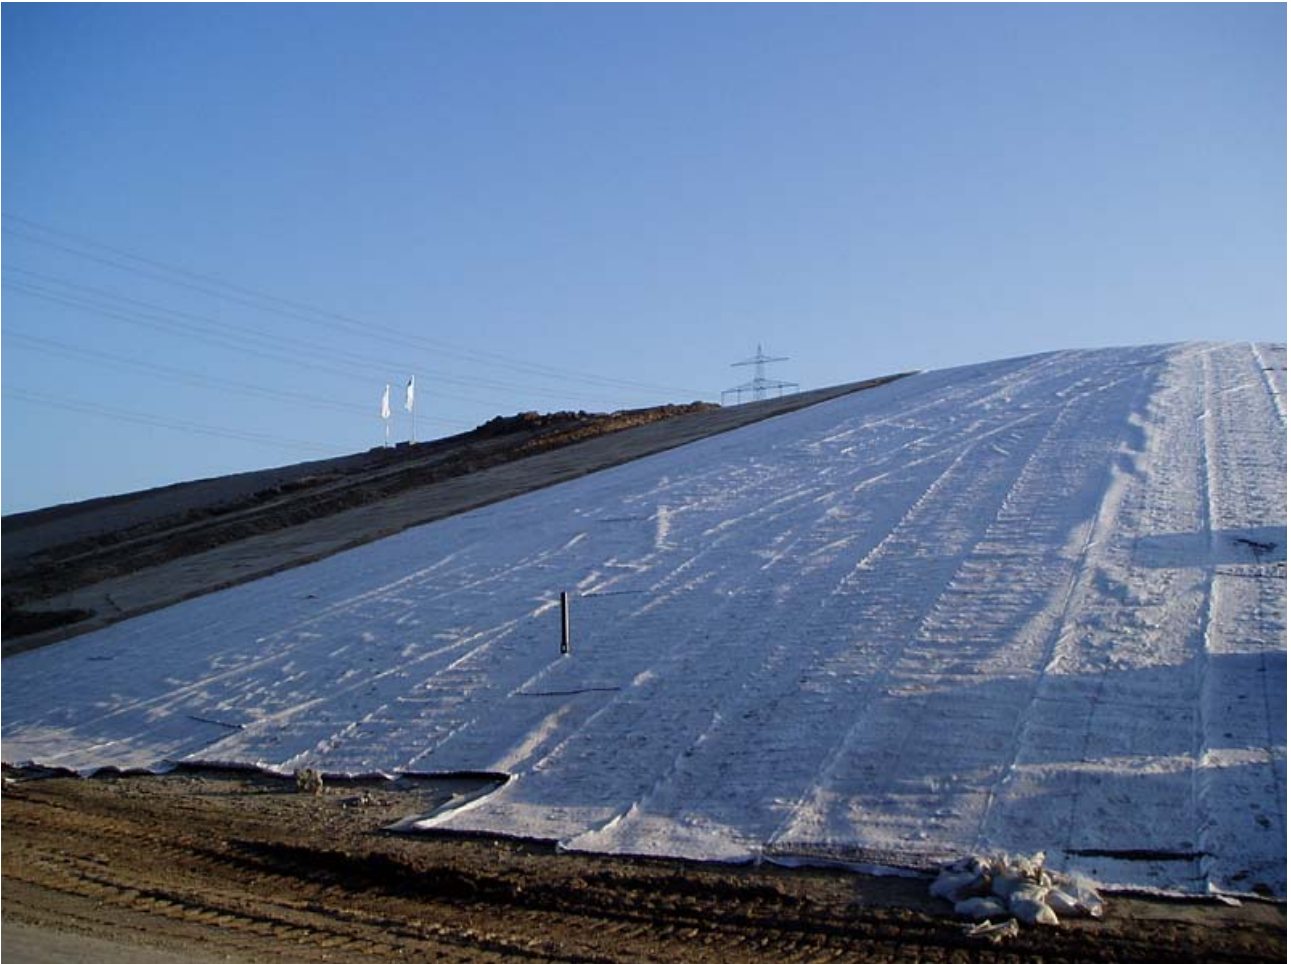
Bild 9: eingebaute Drainmatte im Bereich des Nordrandes im Ostteil der Deponie

Im Bereich des Nordrandes auf die PE-HD Dichtungsbahn eingebaute Drainmatte. Der Horizontalkollektor durchdringt Dichtungssystem und Drainmatte.

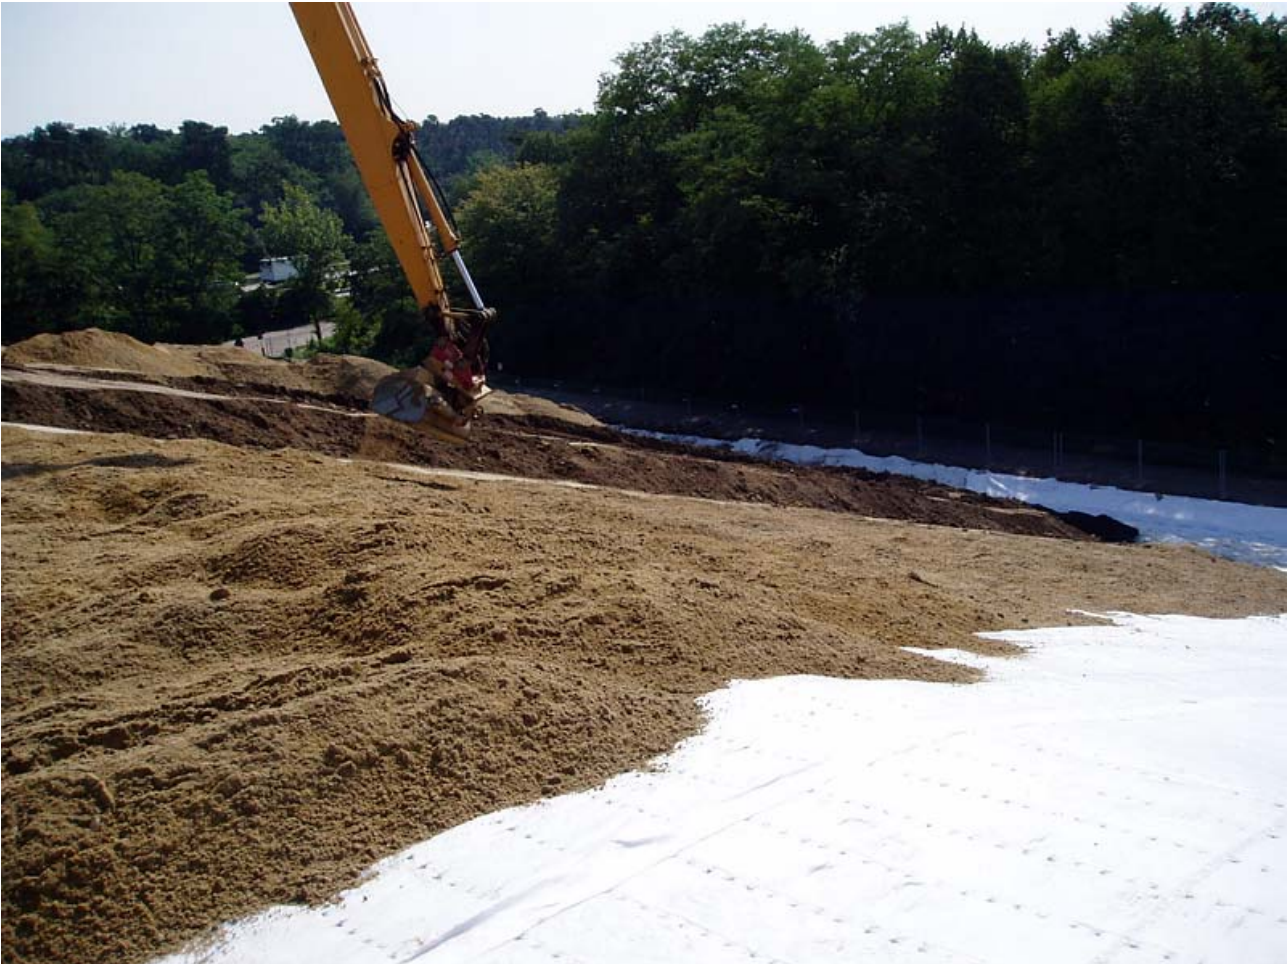
Bild 10: Einbau der mineralischen Drainage mit dem Langarmbagger

Die mineralische Drainage (0/63) wird mit dem Langarmbagger verteilt und mit der Baggerschaufel abgezogen.

Der Einbau der Kiessandschicht erfolgt mit dem Langarmbagger über Fahrstrassen in einer Mächtigkeit von 100 cm. Die Einbaustärke der Kiessandschicht beträgt 15 cm. Die Oberfläche der Kiessandschicht wird mit der Baggerschaufel abgezogen, so dass eine plane Fläche entsteht. Die im Rahmen der Eigen- und Fremdüberwachung ermittelten Einbaustärken, die jeweils alle 2.000 m² kontrolliert werden, lagen bei 16 cm. Der k_f -Wert der Sandschicht, der von EÜ und FÜ alle 5.000 m² geprüft wird, lag im Mittel bei $1,5 \times 10^{-4}$ m/s (geforderter Mindestwert 1×10^{-4} m/s). Die Oberflächendrainage am Böschungsfuß wurden bis Mitte Oktober in einer Länge von ca. 600 m hergestellt. Bei einer Einbaubreite von ca. 4,0 m wurde die Schichtdicke von EÜ und FÜ jeweils alle 500 m² geprüft. Hierbei ergab sich eine mittlere Schichtstärke von 16,9 cm. Der Nachweis der

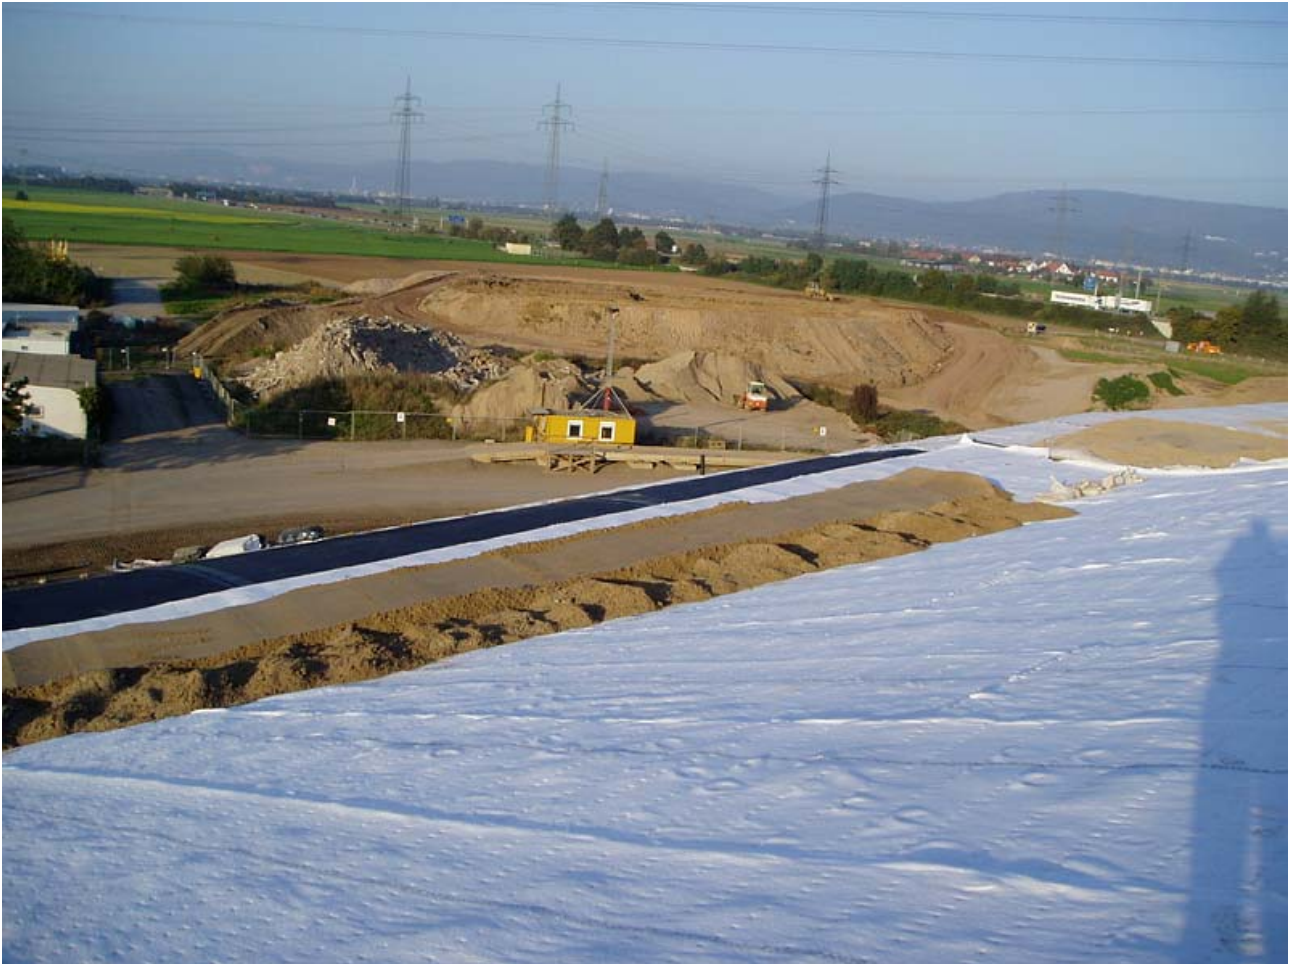
Bild 11: Einbau der mineralischen Drainage auf Fahrstrasse über der Drainmatte

Die mineralische Oberflächendrainage aus Kies-Sand 0/63 wird auf Fahrstrassen über der Drainmatte eingebaut. Das Bild zeigt die mineralische Drainage im Bereich des in die Dichtung integrierten Weges auf die Deponie.

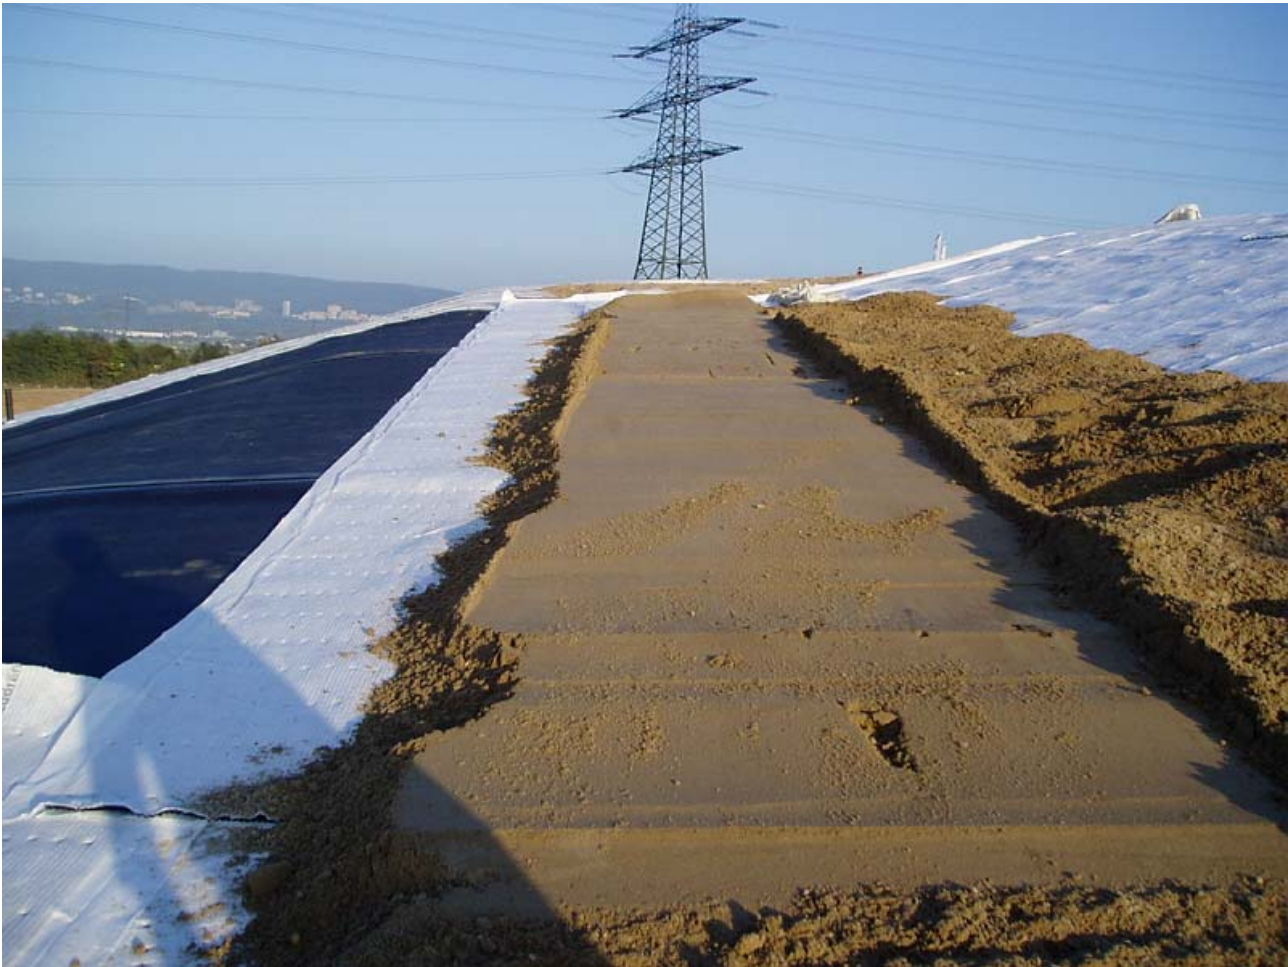
Bild 12: Abziehen der mineralischen Drainage 0/63 mit dem Baggerschild

Das Bild zeigt den Einbau der mineralischen Drainage über der Drainmatte nach dem Abziehen mit der Baggerschaufel

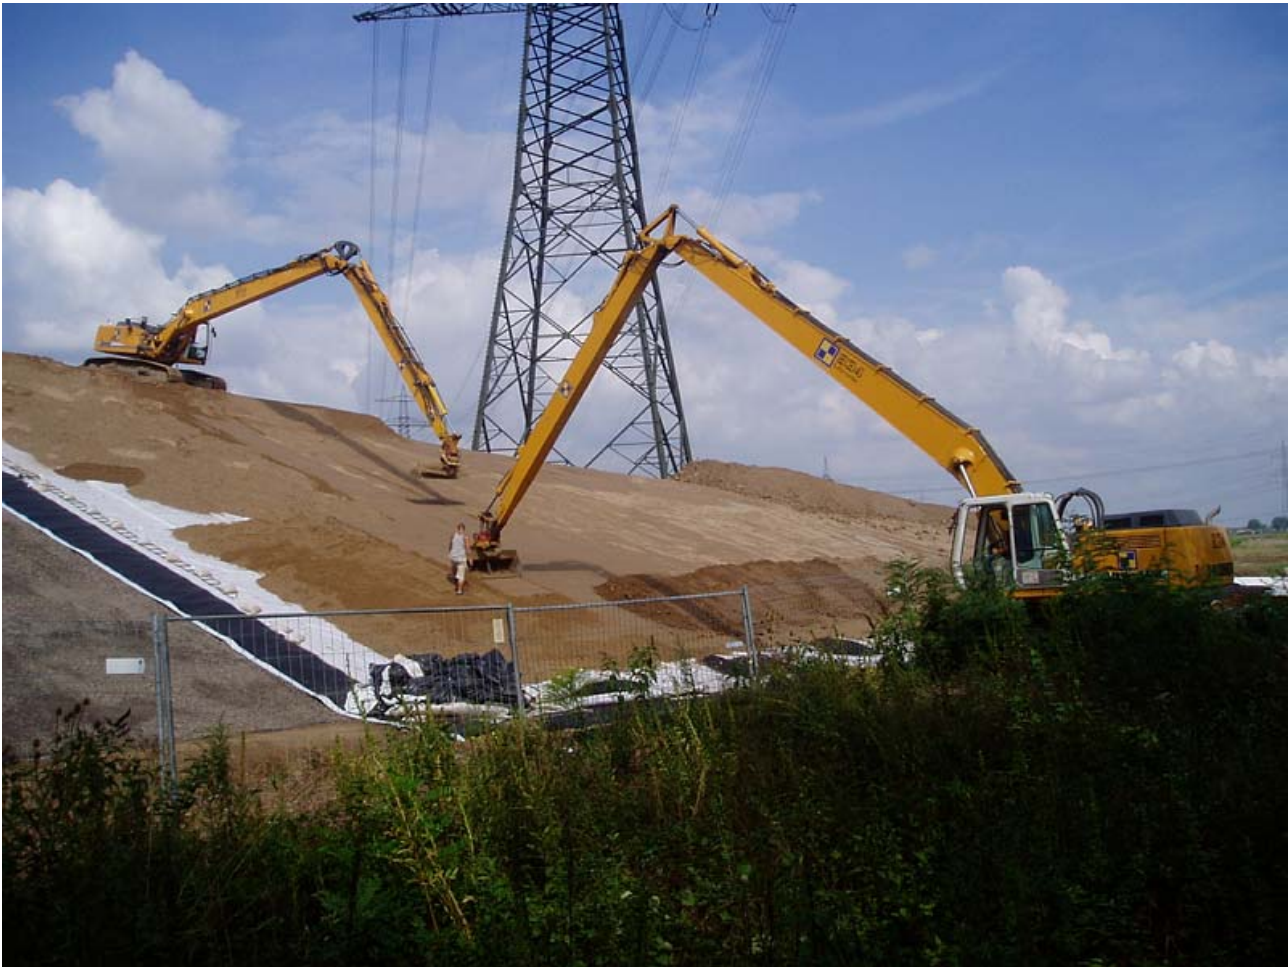
Bild 13: Abziehen der mineralischen Drainage mit dem Baggerschild

Das Bild zeigt den Einbau der mineralischen Drainage über der Drainmatte nach dem Abziehen mit der Baggerschaufel im Bereich der Südböschung.

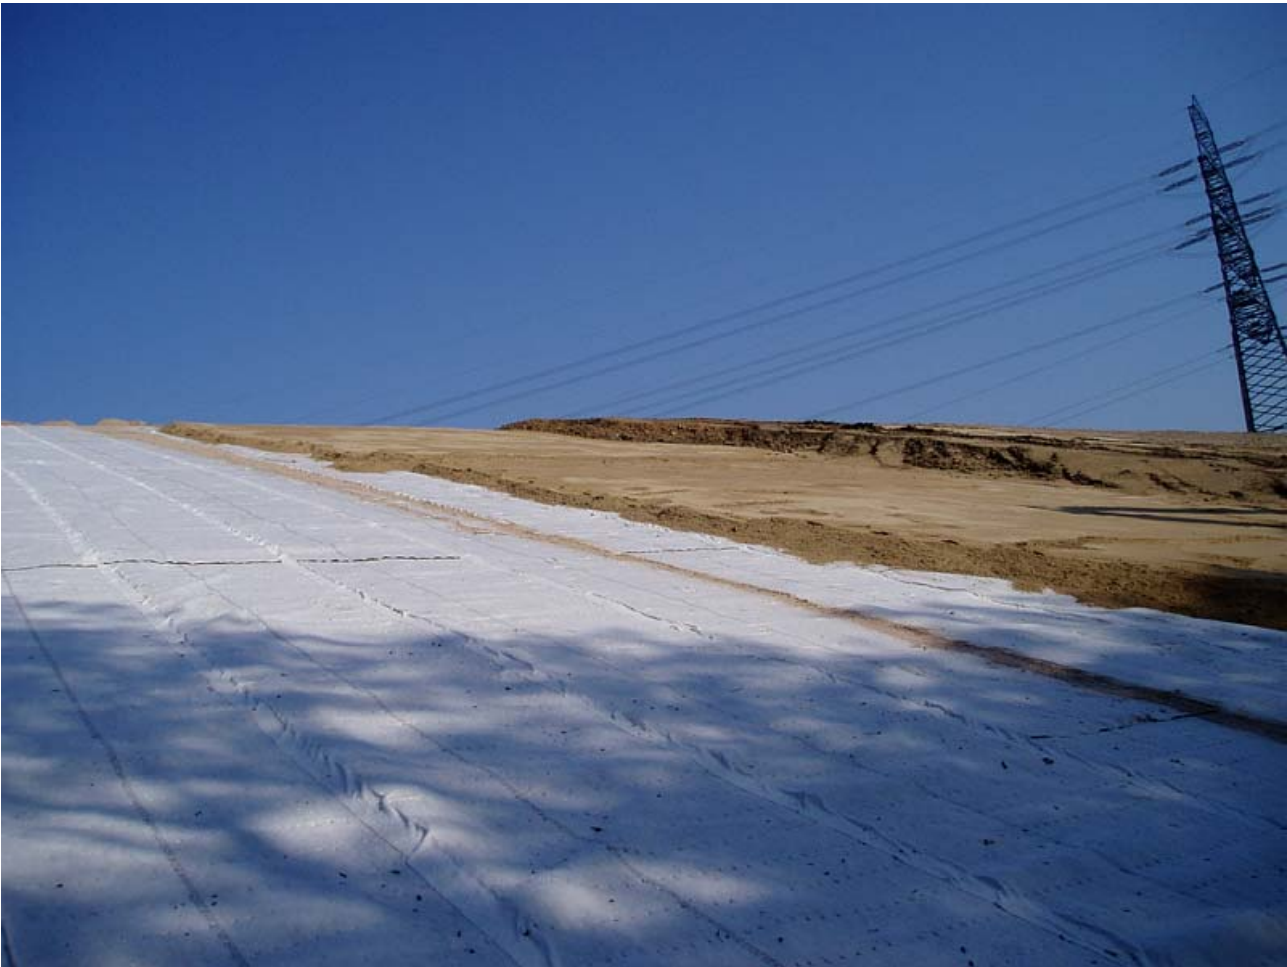
Bild 14: eingebaute Drainmatte mit aufgebracht Kies-Sandschicht zur Entwässerung

Das Bild zeigt das über der Drainmatte liegende Schichtpaket aus 15 cm Kies-Sand 0/63 und 1,0 m Oberboden

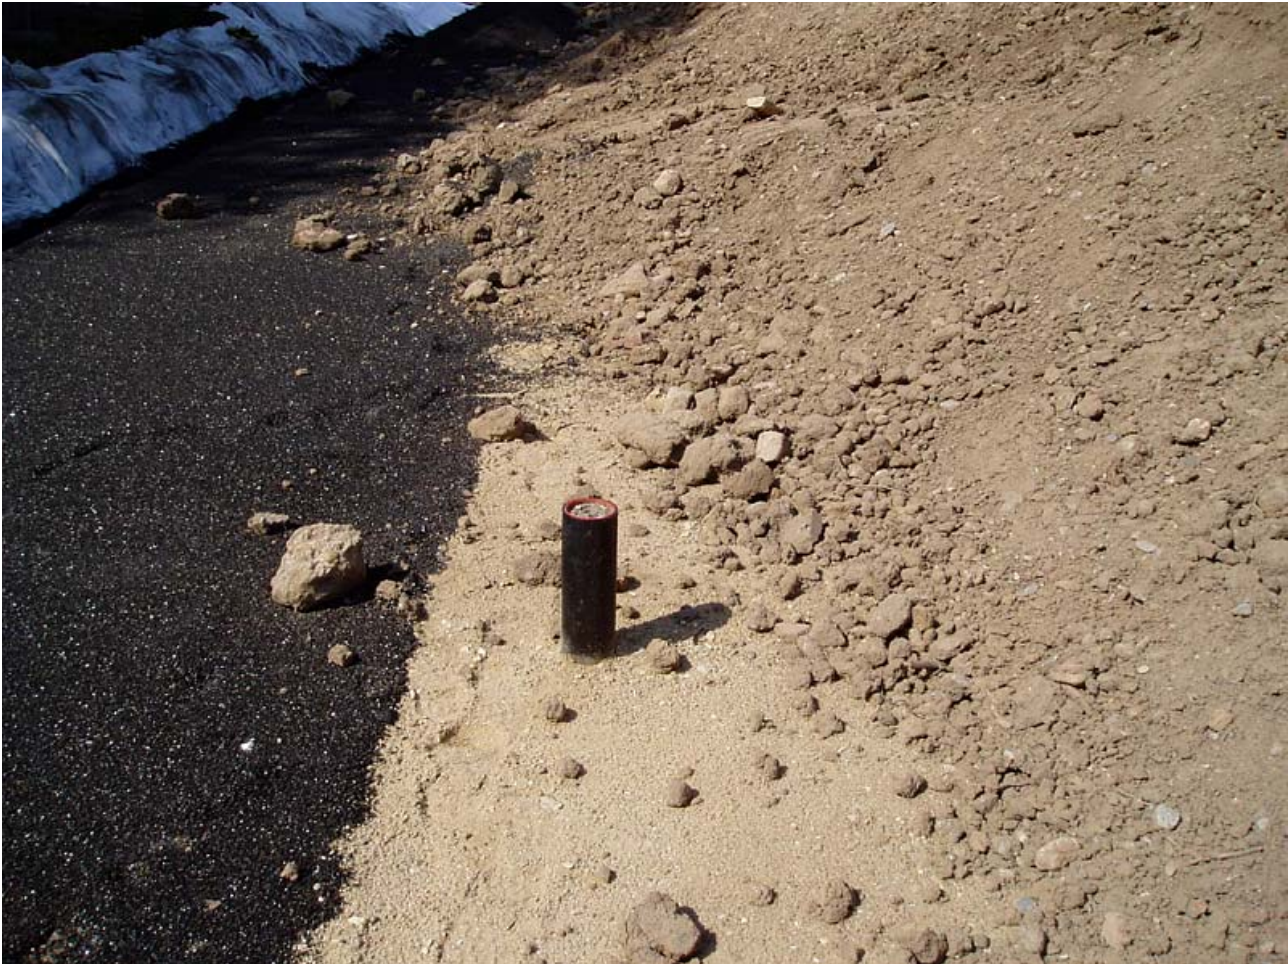
Bild 15: eingebautes Schmelzkammergranulat 0/8 am Böschungsfuß

Zur Erhöhung der Abflussleistung der mineralischen Drainage wird im Flachbereich am Böschungsfuß Schmelzkammergranulat mit einem k_f -wert von 2×10^{-3} m/s aufgebracht.

Der Randgraben wird vor dem Winter nicht mehr mit Rasengittersteinen befestigt, da aufgrund der fehlenden Begrünung mit einem stetigen Zuschlämmen des Grabens zu rechnen ist. Damit die Dichtungsbahn in dem Entwässerungsgraben sich nicht bewegen kann, wird der Graben bis sich eine Begrünung der Böschung eingestellt hat, mit Schmelzkammergranulat aufgefüllt.

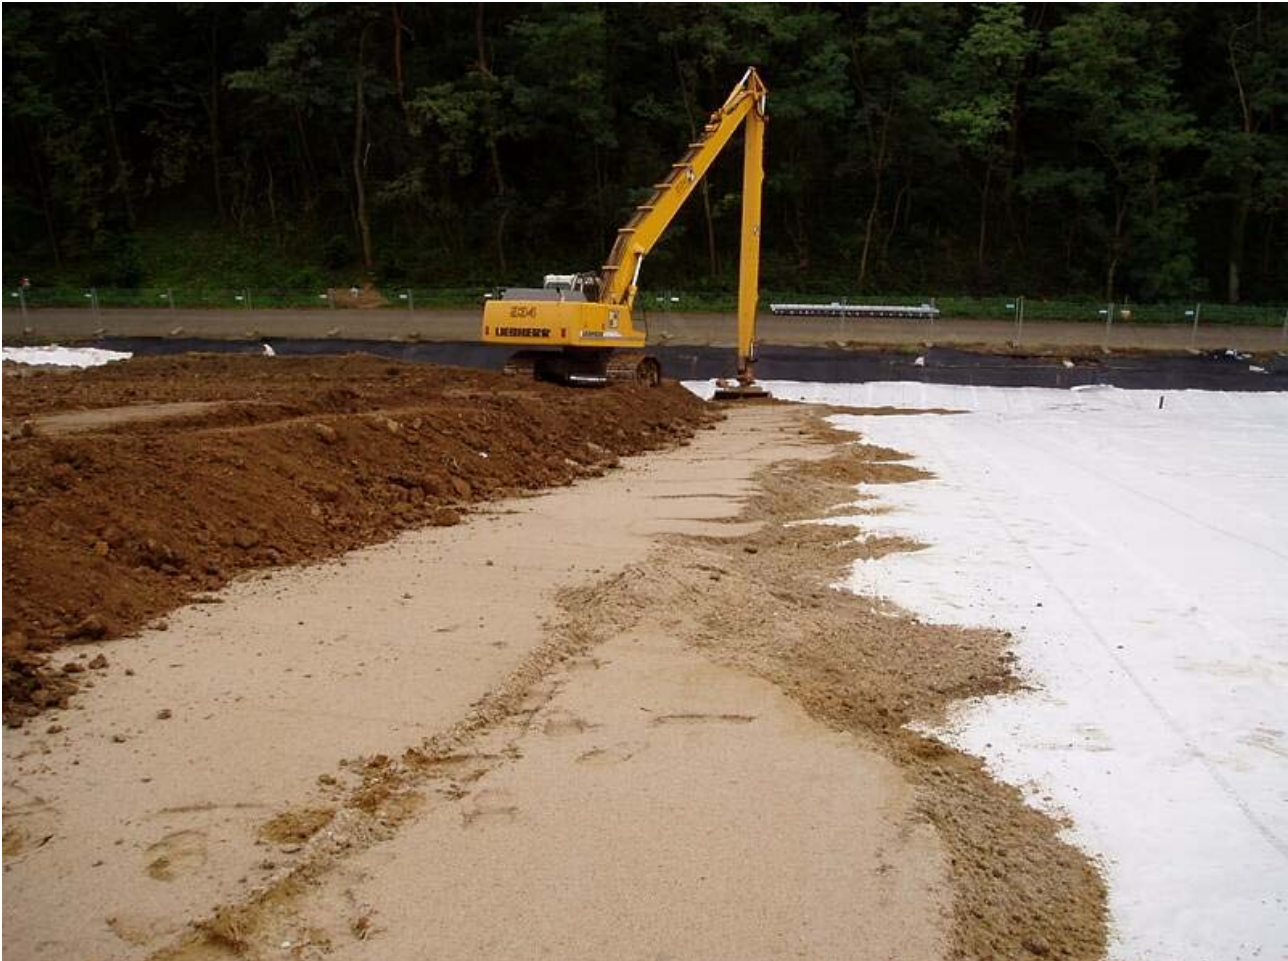
Bild 16: eingebaute Rekultivierungsschicht über der mineralischen Drainage

Über der mineralischen Drainage wird die Rekultivierungsschicht in einer Stärke von 1,0 m eingebaut.

Der Einbau der Rekultivierungsschicht erfolgt mit der Raupe im Vorkopf-Verfahren. Die untere Lage der Rekultivierungsschicht besteht aus Bodenmaterial der Bodengruppe 2-4 nach DIN 18915. Die untere Lage wird mit der Raupe verdichtet eingebaut. Der Nachweis der Verdichtung wird alle 2.000 m² geführt. Die 2. Lage der Rekultivierungsschicht wird in einer Stärke von 70 cm unverdichtet eingebaut. Als Bodenmaterial wird je nach Lage Boden der Bodengruppe 2-4 oder 4-7 nach DIN 18915 verwendet. Das Rekultivierungsmaterial wird von der Fa. Heilit + Woerner direkt am Markt akquiriert. Die zu Beginn der Baumassnahme angelieferten Mengen wurden im Bereich der Flächen der Stadt Heidelberg zwischengelagert. Bei der Zwischenlagerung der Böden wird unterschieden in Bodenmaterial der Bodengruppe 2-4 sowie 4-7. Auf das Zwischenlager des AN wurden bis Mitte Juli 2006 ca. 75.000 t Bodenmaterial angeliefert; davon waren ca. 7.500 t Bodenmaterial der Bodengruppe 2-4. Seit Mitte Juli 06 (Fertigstellung von Dichtungsflächen) wird nur noch teilweise Rekultivierungsmaterial auf das Zwischenlager gefahren. Es ist vorgesehen, dieses zukünftig direkt ohne Zwischenlagerung in den Einbaubereich zu transportieren.

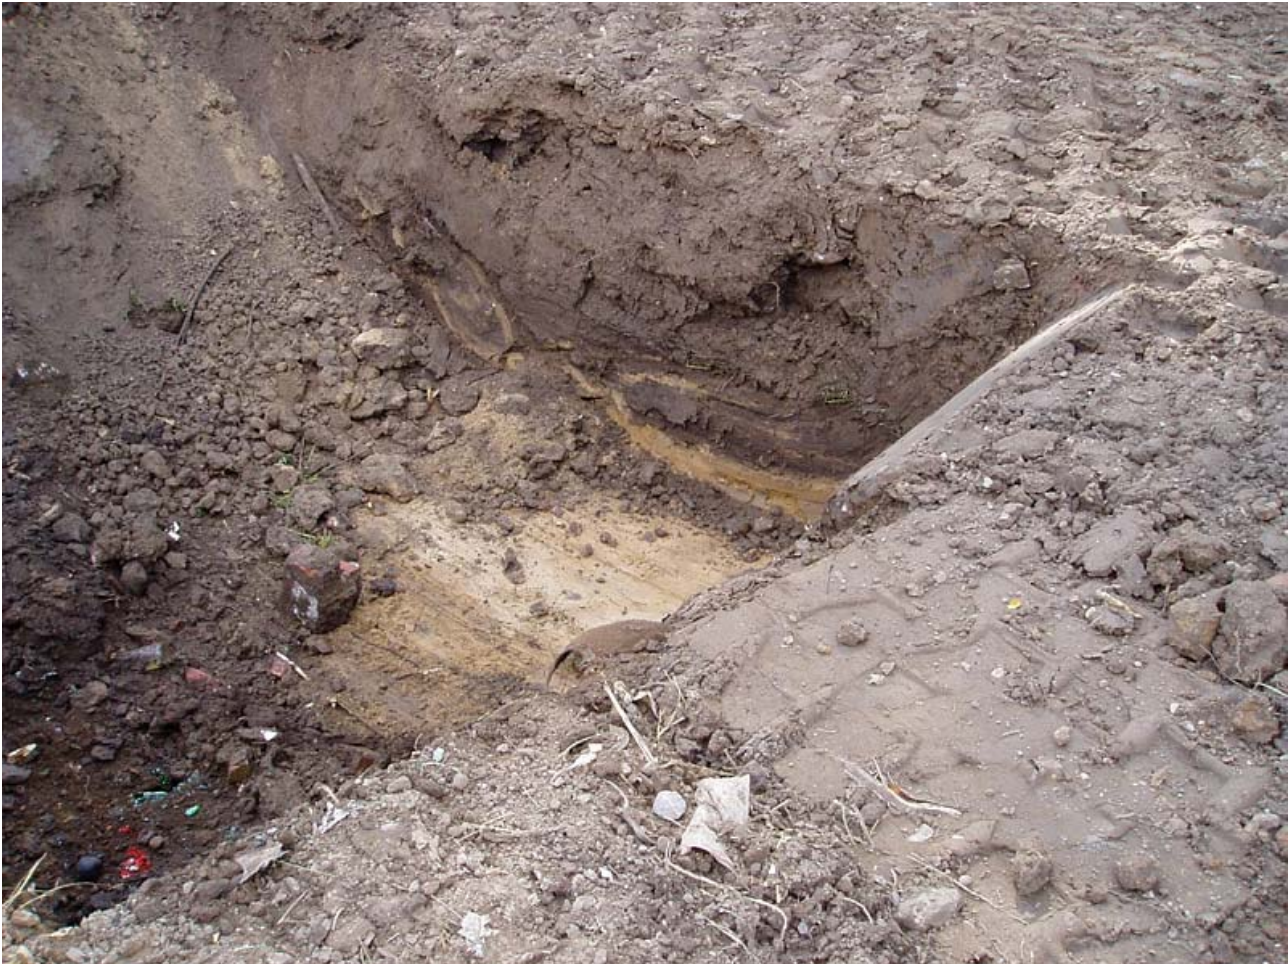
Bild 17: Suchschlitz am Deponierand zur Ermittlung der Deponiegrenze

**Am Deponierand erstellter Suchschlitz zur Ermittlung Grenze der Auffüllung
und des anstehenden Geländes (Sand).**
