Sicherung Hausmülldeponie Feilheck

**Dokumentation im Rahmen der Förderung des
Projektes durch das Ministerium für Umwelt und Verkehr**

Ergebnisse nach 12 Monaten Bauzeit

ICP Ingenieurgesellschaft
Prof. Czurda & Partner GmbH
Eisenbahnstraße 36
76229 Karlsruhe

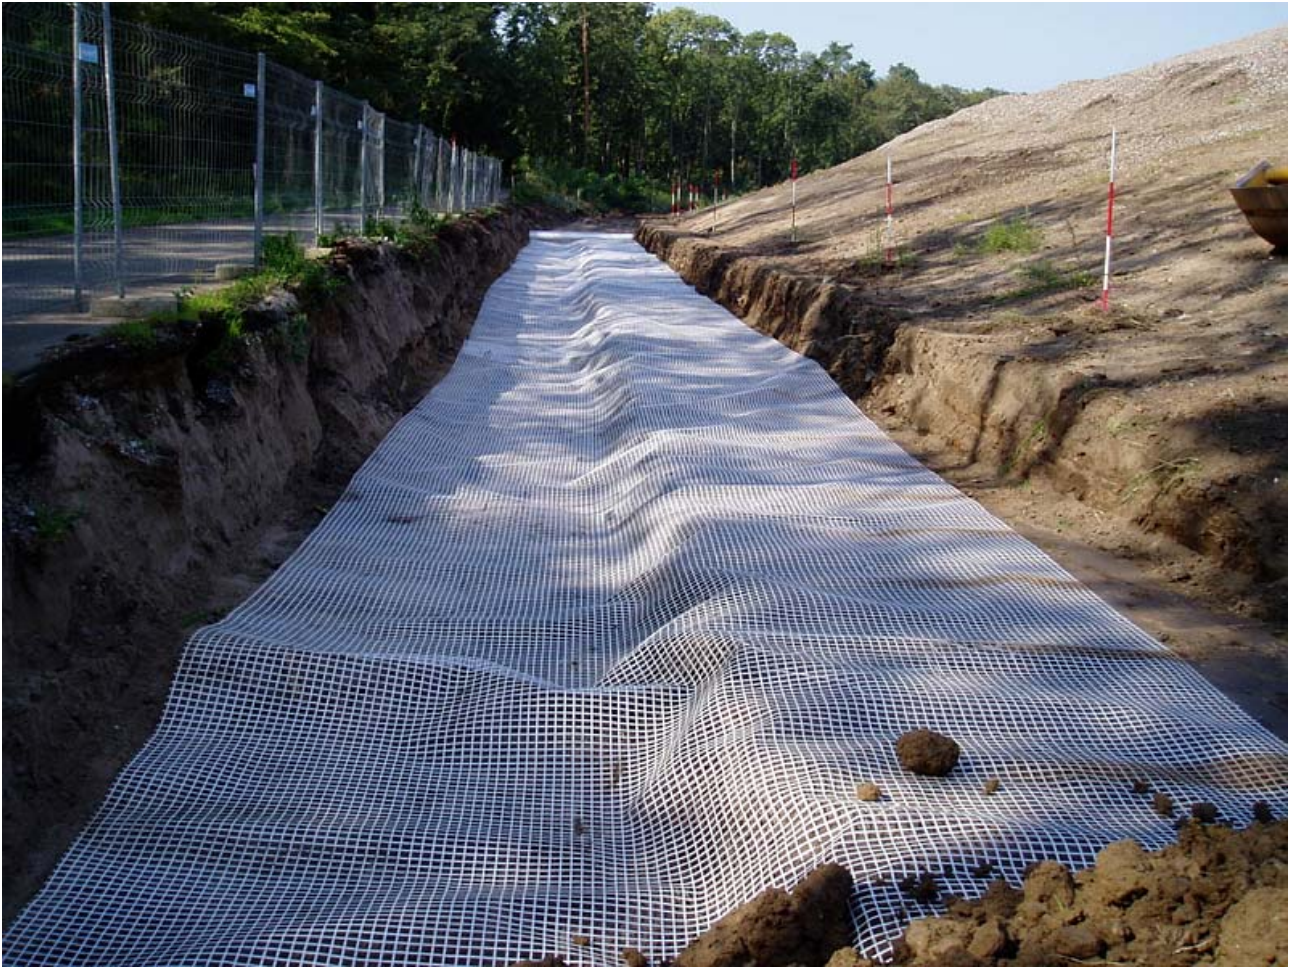
Bild 18: Verlegen von Geogitter am Deponierand im Bereich des mineralischen Dichtungskeiles

Zwischen anstehendem und aufgefülltem Gelände wird ein Geogitter unter dem mineralischen Dichtungskeil verlegt. Im Bereich des Randgrabens beträgt die Mächtigkeit des Dichtungskeiles mindestens 30 cm (daher die Stufe)

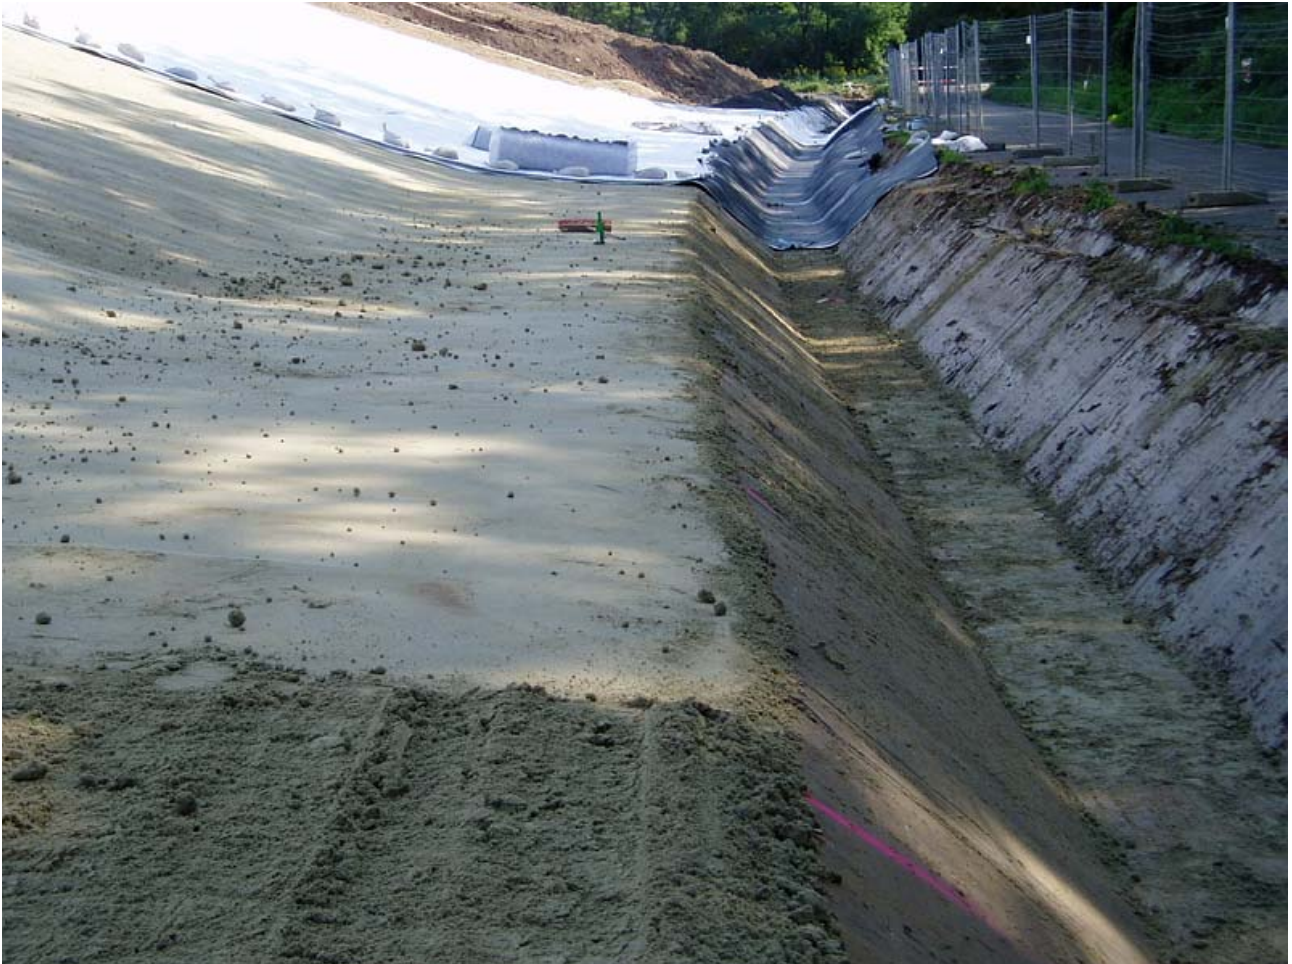
Bild 19: Randgraben am südlichen Deponierand

Aus dem mineralischen Dichtungskeil wird der Randgraben mit dem Grabenlöffel herausgeschält. Das Gefälle des Randgrabens ist sehr gering und liegt bei 0,3 . Vor Aufbringen der KDB auf die Trisoplastfläche werden die Trisoplastklumpen entfernt.

Die Oberflächenentwässerung der Deponie erfolgt über einen Randgraben, der rings um die Deponie verläuft. Der Randgraben entwässert in 3 Absetz- und 2 Versickerungsbecken. Die Becken befinden sich am Westrand sowie am Nordrand (nördlich der Altablagerungsfläche). Während der bisherigen Bauphase der Deponie wurde im Ostteil am Nordrand ein Durchlass DN 600 hergestellt, über den ein Abfließen des Oberflächenwassers aus dem Randgraben erfolgen kann. Das Oberflächenwasser fließt im Ostteil Richtung Norden und versickert derzeit über temporäre Versickerungseinrichtungen.

Der Randgraben wird vor dem Winter nicht mehr mit Rasengittersteinen befestigt, da aufgrund der fehlenden Begrünung mit einem stetigen Zuschlämmen des Grabens zu rechnen ist. Damit die Dichtungsbahn in dem Entwässerungsgraben sich nicht bewegen kann, wird der Graben bis sich eine Begrünung der Böschung eingestellt hat, mit Schmelzkammergranulat aufgefüllt.

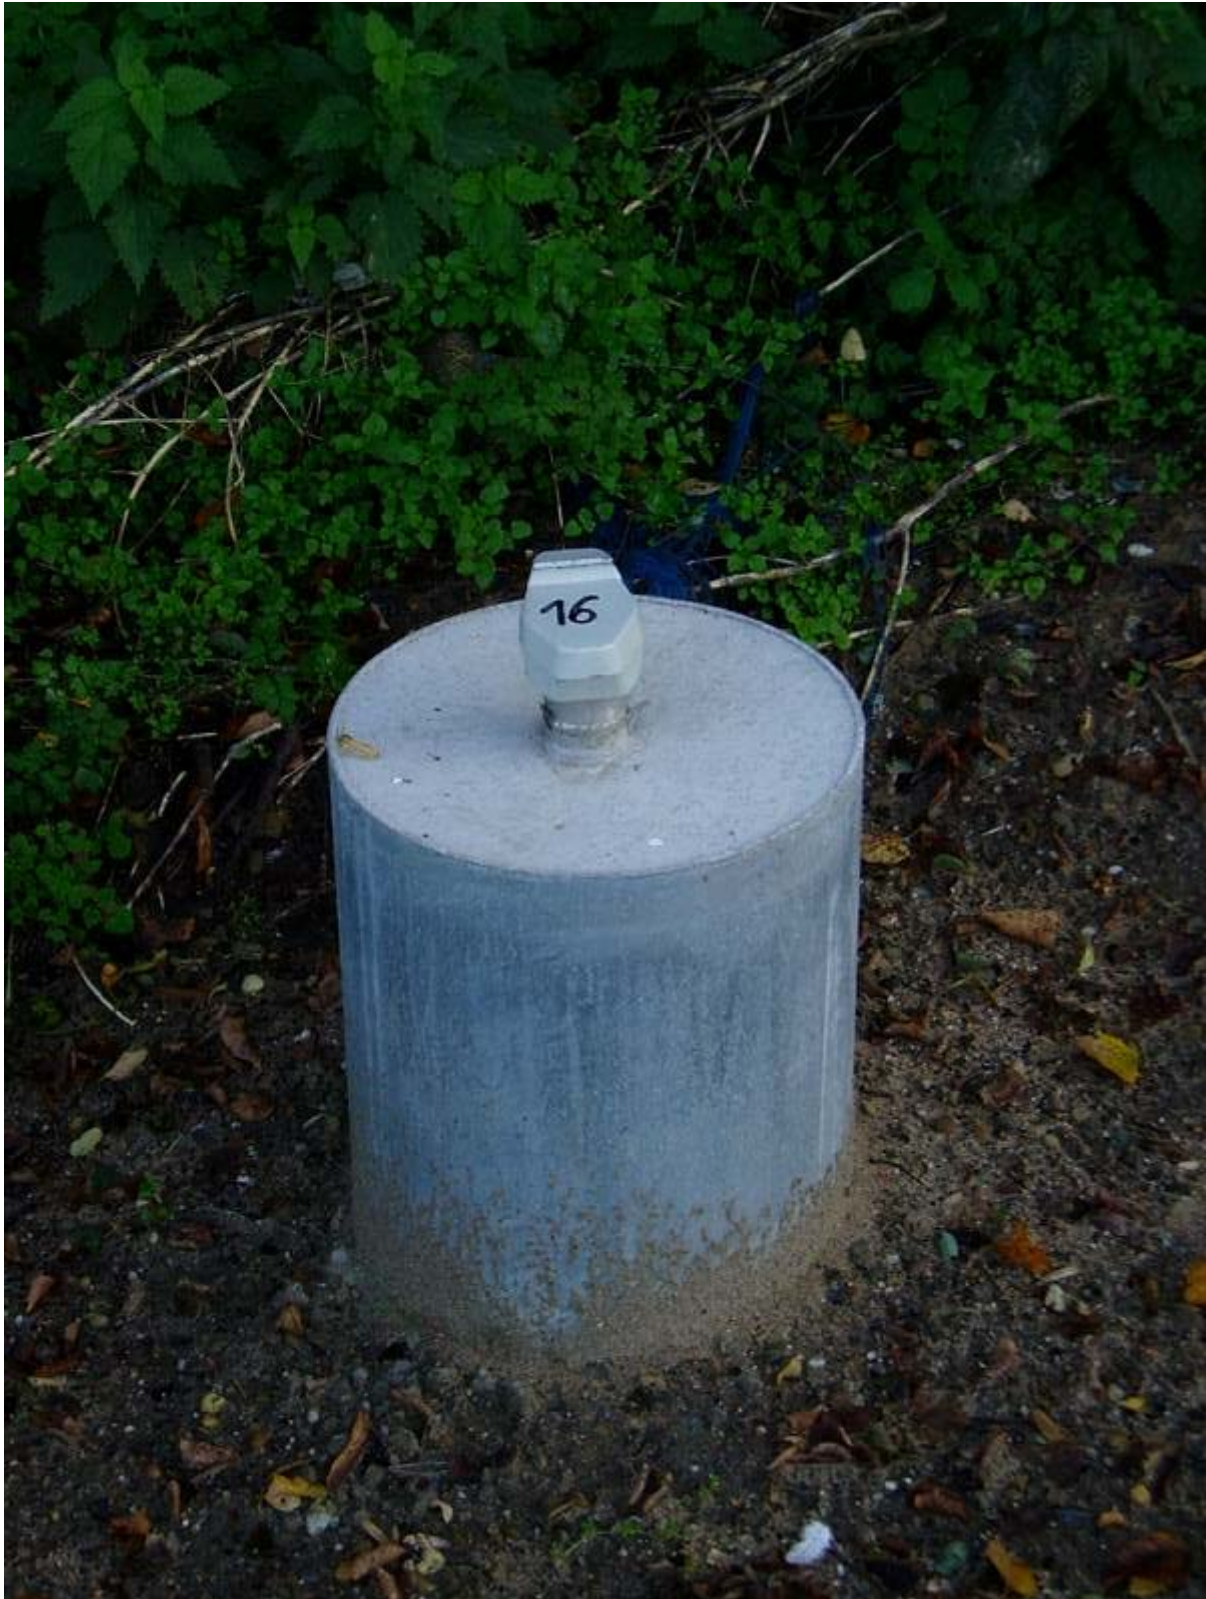
Bild 20: Gaspegel am Deponierand mit Abdeckkappe

Mittels der Gaspegel rund um die Deponie in einem Abstand von 50 m ist es vorgesehen, eventuelle entstehende Gasmigrationen zu überwachen. Insgesamt werden rund um die Deponie 60 Gaspegel in einer Tiefe von ca. 6,0 m eingerichtet.

Die Errichtung der Gaspegel am Südrand und im gesamten Ostteil wurde im Spätsommer 2006 durchgeführt. Die Errichtung des Horizontalkollektorerfassungssystems sowie der Randentgasung erfolgt parallel mit dem Bau der Dichtung. Nach Errichtung der Gaspegel am Deponierand erfolgte eine erste Beprobung der Gaspegel auf die Komponenten Methan, Kohlendioxid, Schwefelwasserstoff und Sauerstoff. Als Ergebnis konnte festgestellt werden dass nur in 2 Gaspegeln im Ostteil eine geringe Menge CH₄ gemessen wurden (0,2 und 0,4 Vol %). In allen anderen Gaspegeln konnte kein Deponiegas nachgewiesen werden.
